REVISIÓN SIMPLIFICADA DEL PLAN GENERAL DE VALENCIA

CATÁLOGO DE BIENES Y ESPACIOS PROTEGIDOS Ordenación Estructural

CONVENTO DE LAS HERMANAS TERCIARIAS CAPUCHINAS DE LA SAGRADA FAMILIA

SITUACIÓN: CALLE EXARCHS, Nº 9 BARRIO: 4- VELLUTERS DISTRITO: 1- CIUTAT VELLA CÓDIGO: BRL 01. 04. 21 CATEGORÍA: MONUMENTO DE INTERÉS LOCAL	BIEN DE RELEVANCIA LOCAL (BRL)

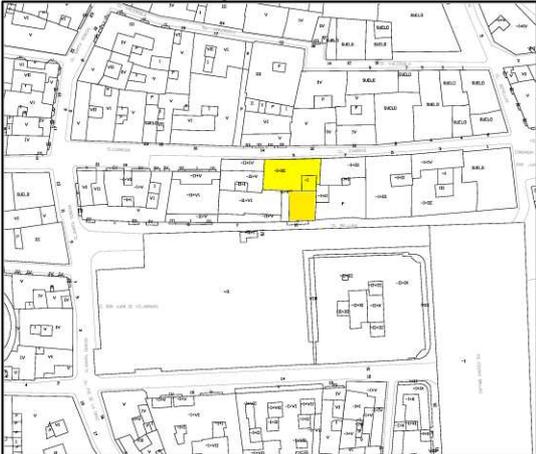
<p>Plano Catastral 2009</p>
3. CIRCUNSTANCIAS URBANÍSTICAS Y PATRIMONIALES VIGENTES: PLANEAMIENTO: PGOU 1988 [BOE 14.01.1989] y en su texto refundido y correc. errores [DOGV 03.05.1993] PEPRI Velluters. Ad 23.07.92. [BOP 22.10.92] HOJA PLAN GENERAL: C-34 CLASE DE SUELO: SU CALIFICACIÓN: CHP-141.Ciutat Vella Velluters USO: (Rpf) Residencia Plurifamiliar PROTECCIÓN ANTERIOR: PROTEGIDO 2 OTROS: - Nº Archivo R1279 - Incluido en el BIC Conjunto Histórico de Valencia. Decreto 57/1993 (DOGV 10/05/1993) - Incluido en el entorno de protección del BIC Iglesia parroquial de los Santos Juanes. Recogido provisionalmente en el Catálogo del PGOU 88. Anexo. Plano nº 3.

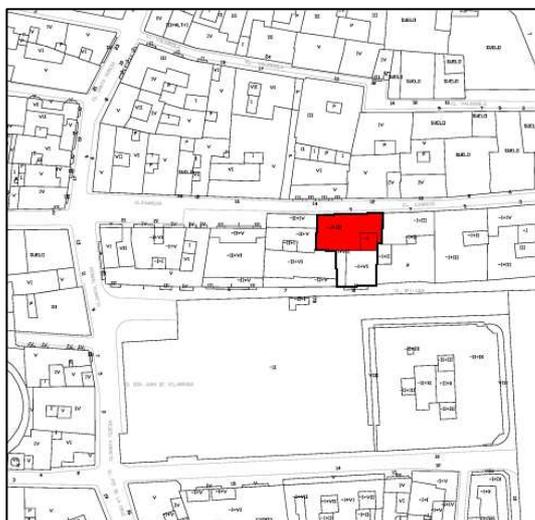
Entorno de protección. Identificación de los elementos protegidos

El Convento de Terciarias Capuchinas se encuentra incluido en el Conjunto Histórico de Valencia (Decreto 57/1993) y en el entorno de protección del Bien de Interés Cultural Iglesia parroquial de los Santos Juanes (recogido con carácter provisional en el Catálogo del PGOU 88. Plano Anexo nº3). Por lo que, se considera innecesaria la delimitación de entorno de protección.
