طرح بازسپرایی گنبد

اما مزاده عبیدالله و عبیدالله دماوند

زین تاج شیبانی

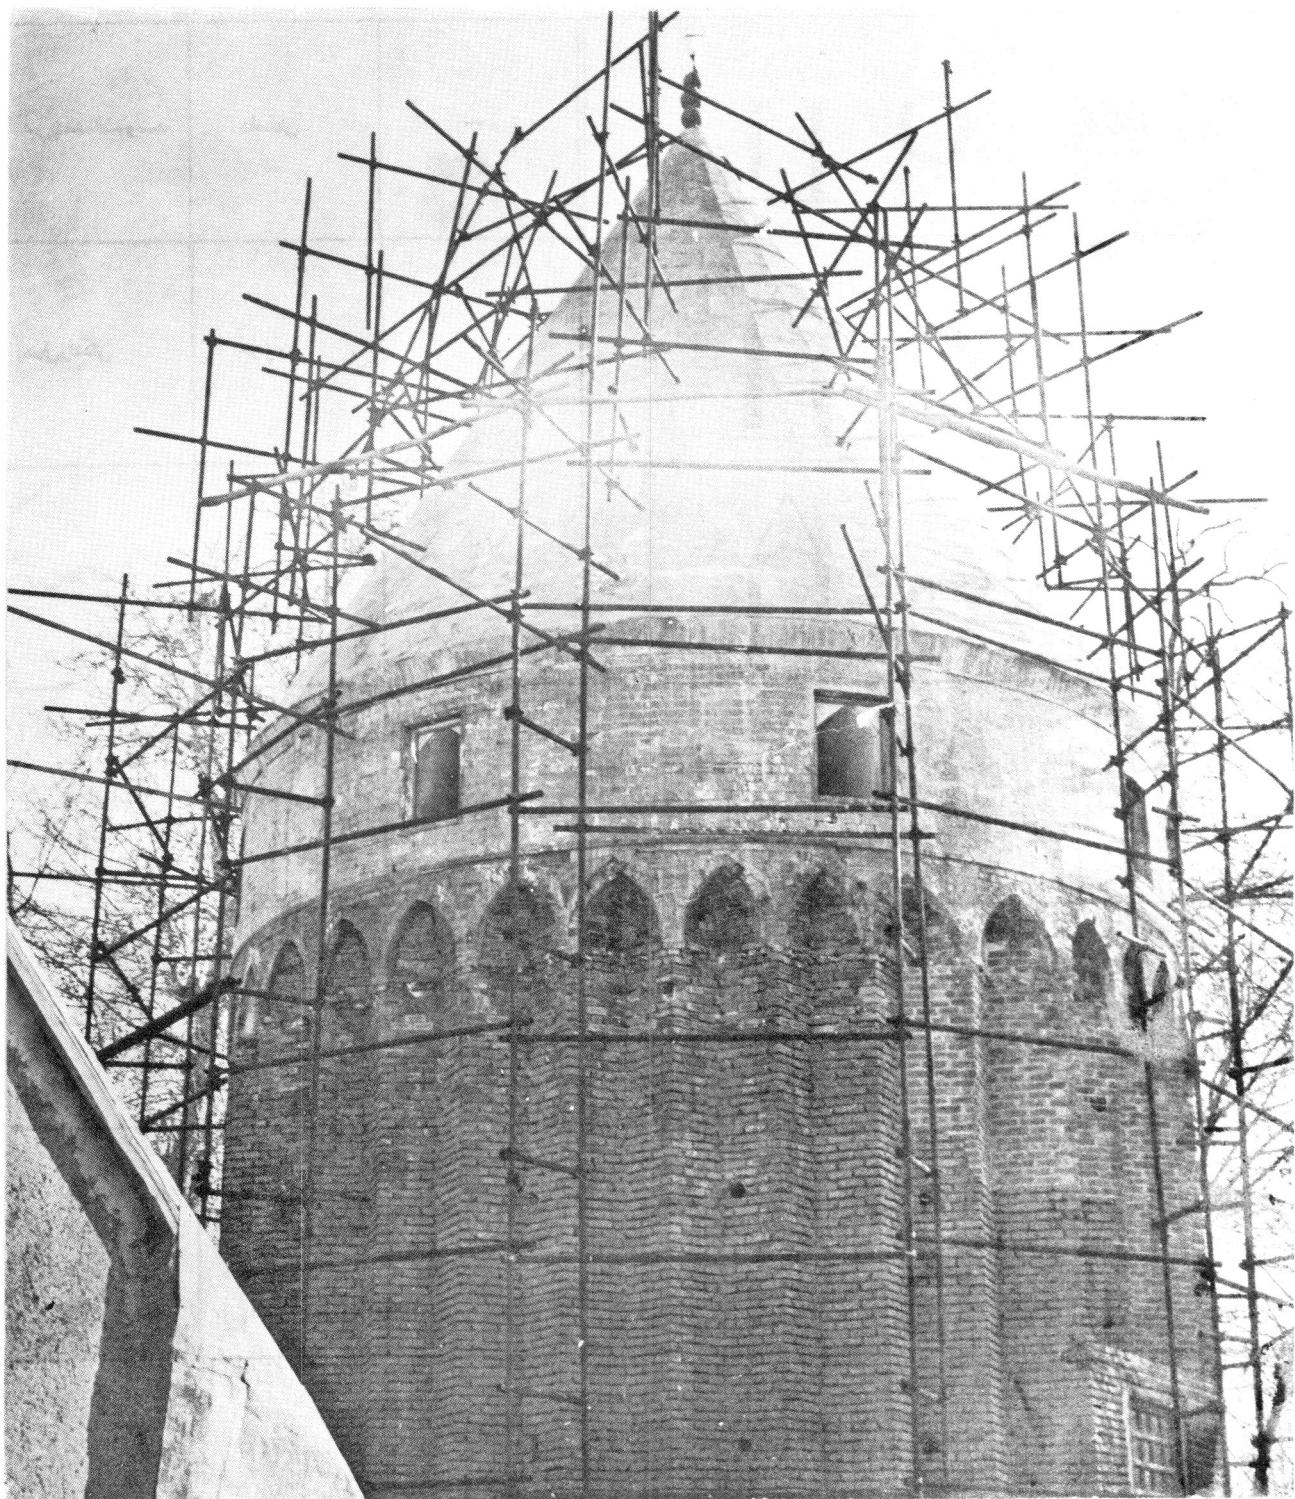
دماوند - برج امامزاده عبدالله و عبیدالله

عمقی حدود ۲۵ سانتی متر ساخته شده است. عرض یا دهانه طاقهای اندکی از عرض اصلاح کوچکتر بوده و هر یک از آنها درون قاب مستطیل شکل کم عمقی محاط می‌باشد. این طاقهای که از روی گف آغاز شده اند بصورت یکنواخت تقریباً در تمامی ارتفاع اصلاح تا زیر گنبد

نقشه بنا در داخل هشت وجهی، و بر روی هر یک از اصلاح هشت گانه یک فروزنگی به نسبت عمیق طاقدار با

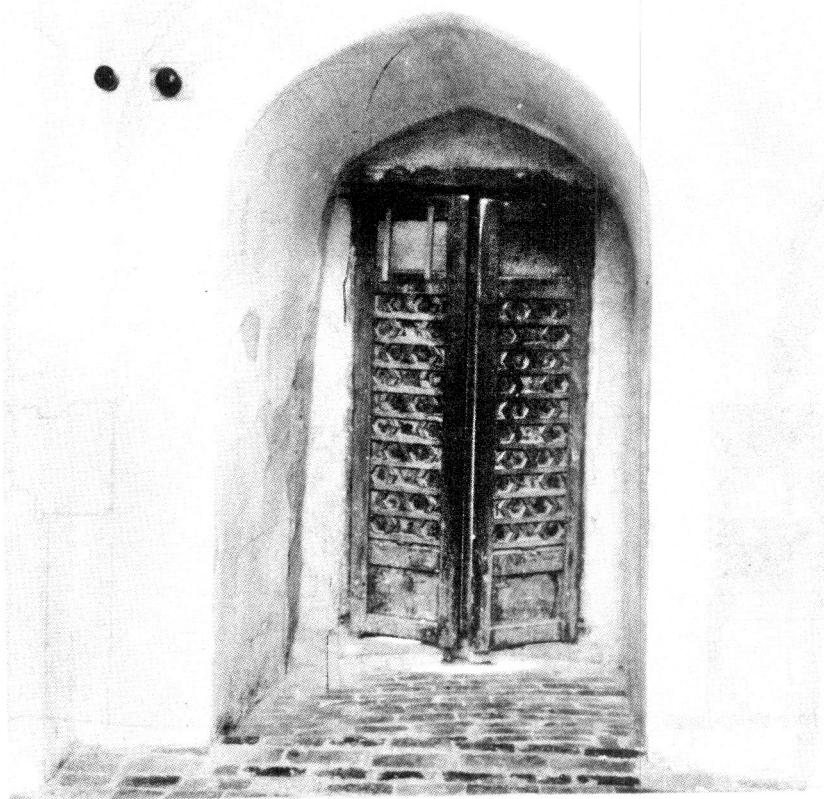
دماوند - برج امامزاده عبدالله و عبیدالله نمایش ورودیهای دوگانه شمالی و جنوبی درنمای داخلی

در برج دماوند سر در ورودی اصلی در سمت شمال واقع شده ورودی به نسبت کوچکی است که تنها در عرض یک پره یا دندانه و بخشی از اضلاع جانبی دو پره مجاور گسترش یافته است.

علاوه بر آن در سمت جنوب مقابل ورودی اصلی، دهانه‌ای در محدوده سه پره باز شده است، که بطور

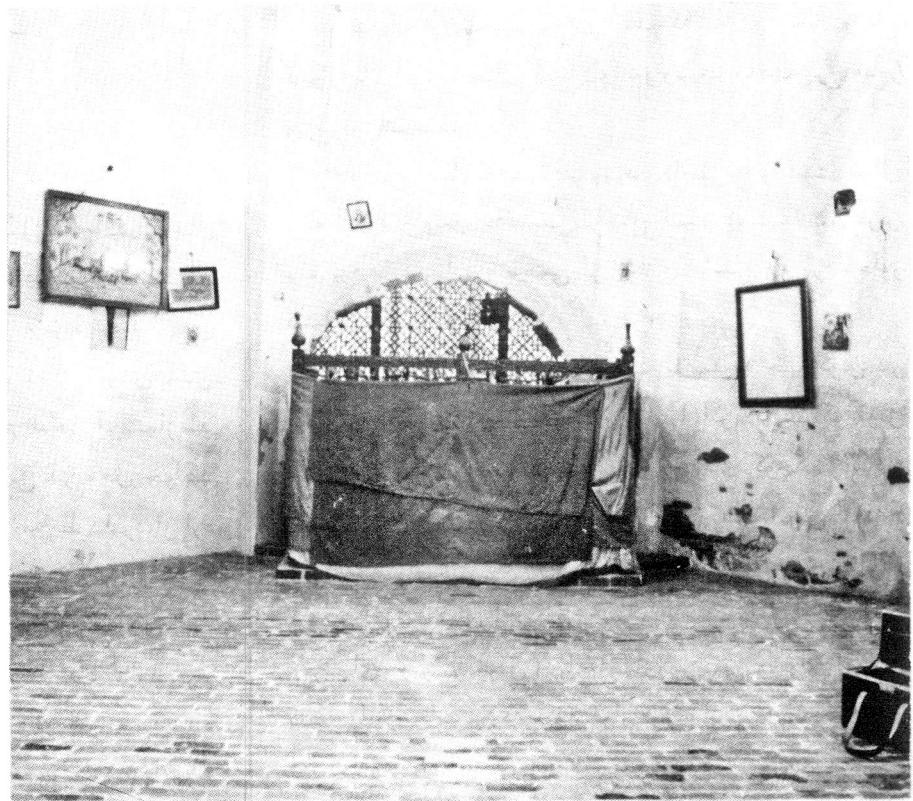
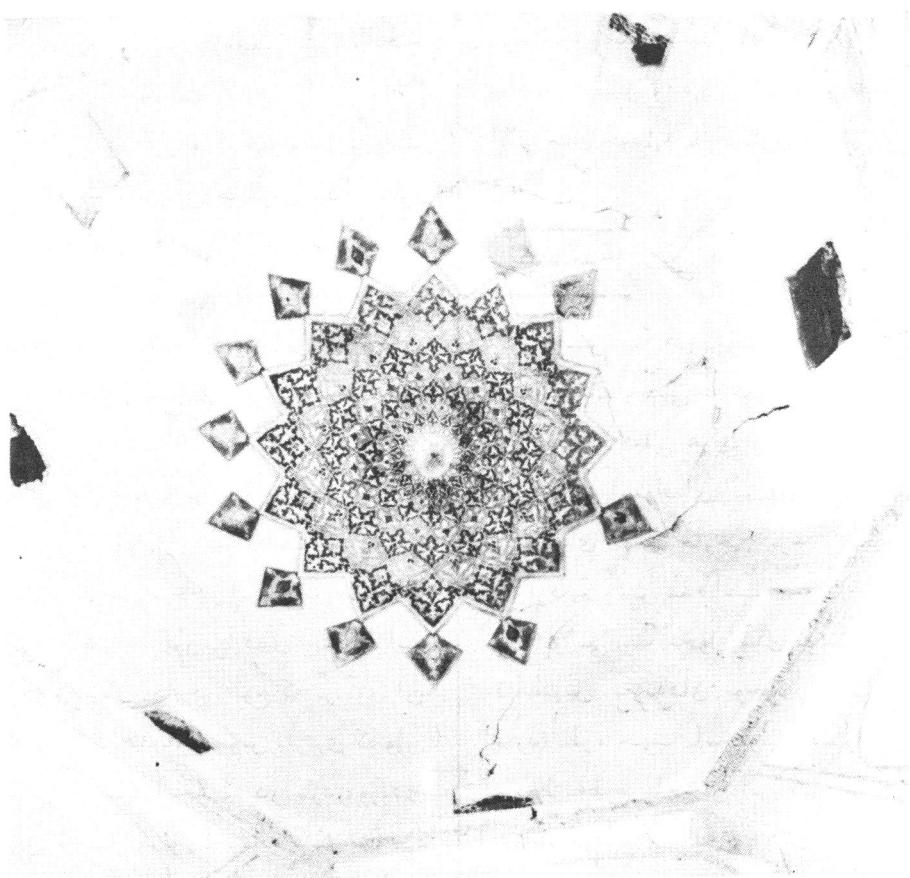
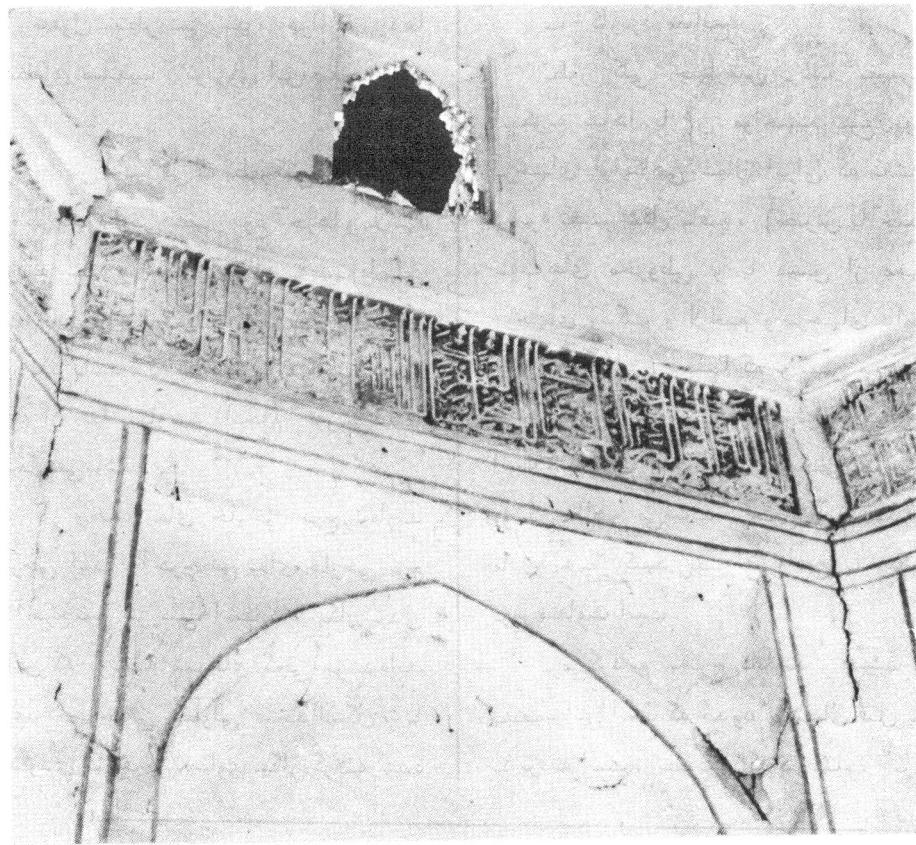
دماوند - برج امامزاده عبدالله و عبید الله - نمایش بخشایی از نمای داخلی و تزئینات آن

گسترش می‌یابد. در این قسمت بر بالای طافمهای یک جفت قاب مستطیل شکل کم عرض و مقعر، یکی روی دیگری، با طرح یک گیلوئی ساده هشت وجهی بدنه اصلی برج را خاتمه می‌دهد، که عنوان پایه‌ای برای گند، و در نهایت نقش یک فضای میانی، تقریباً مشابه منطقه حد وسط در گبد خانه‌های معمولی را دارد. بمویزه همانگونه که ذکر آن گذشت قاب فوقانی با کتیبه‌ای مزین شده است.

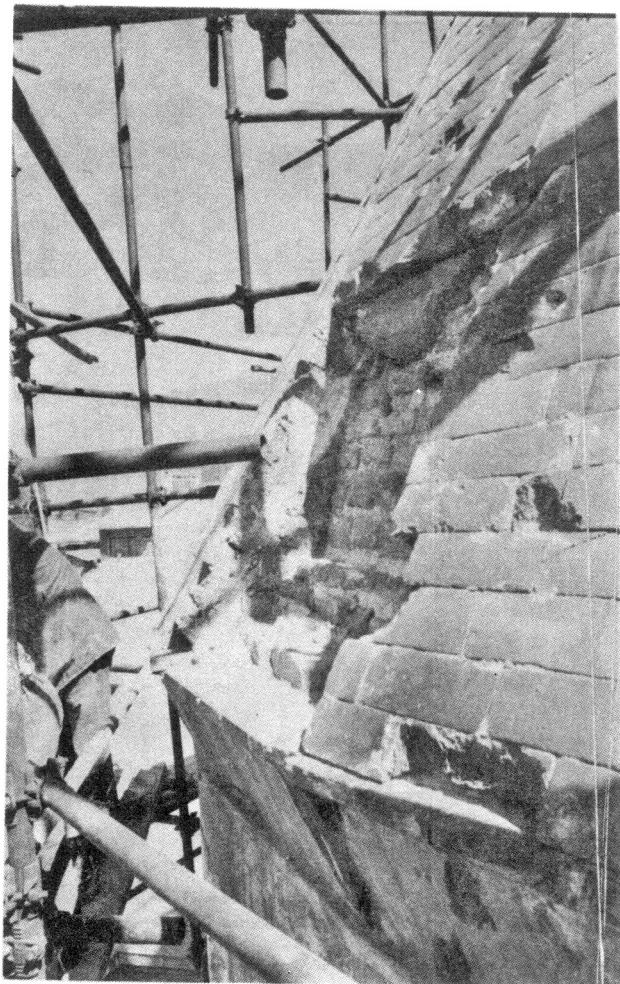
ب

دماوند-برج امامزاده عبداله و عبیداله- موقعیت کمانه‌های حفر شده بر روی گند و نمایش جزئیات آنها.

۳- در این مقطع بدليل مسئله خاص گنبد گمانهزنی‌های شناسائی عمدتاً در منطقه گنبد متمرکز بود که در سه نقطه مختلف، ضمن برداشتن لایه کاشی اسلکت اصلی گنبد مورد بررسی قرار گرفت که اهم نتایج آن را به شرح زیر می‌توان عنوان نمود.

– وجود یک پس نشستگی در محل اتصال ساقه به گنبد که کیفیت آن در مقاطع ترسیم شده مشخص می‌باشد.

– وجود یک انحنای در محل پاکار گنبد که علی‌الاصول می‌باشد انتظار خط مستقیم را داشته باشیم. این انحنای شکل گنبد را بسیار مشابه گنبد برجهای دور اولیه نظیر برج لاجم و برجهای دامغان قرار می‌داد.

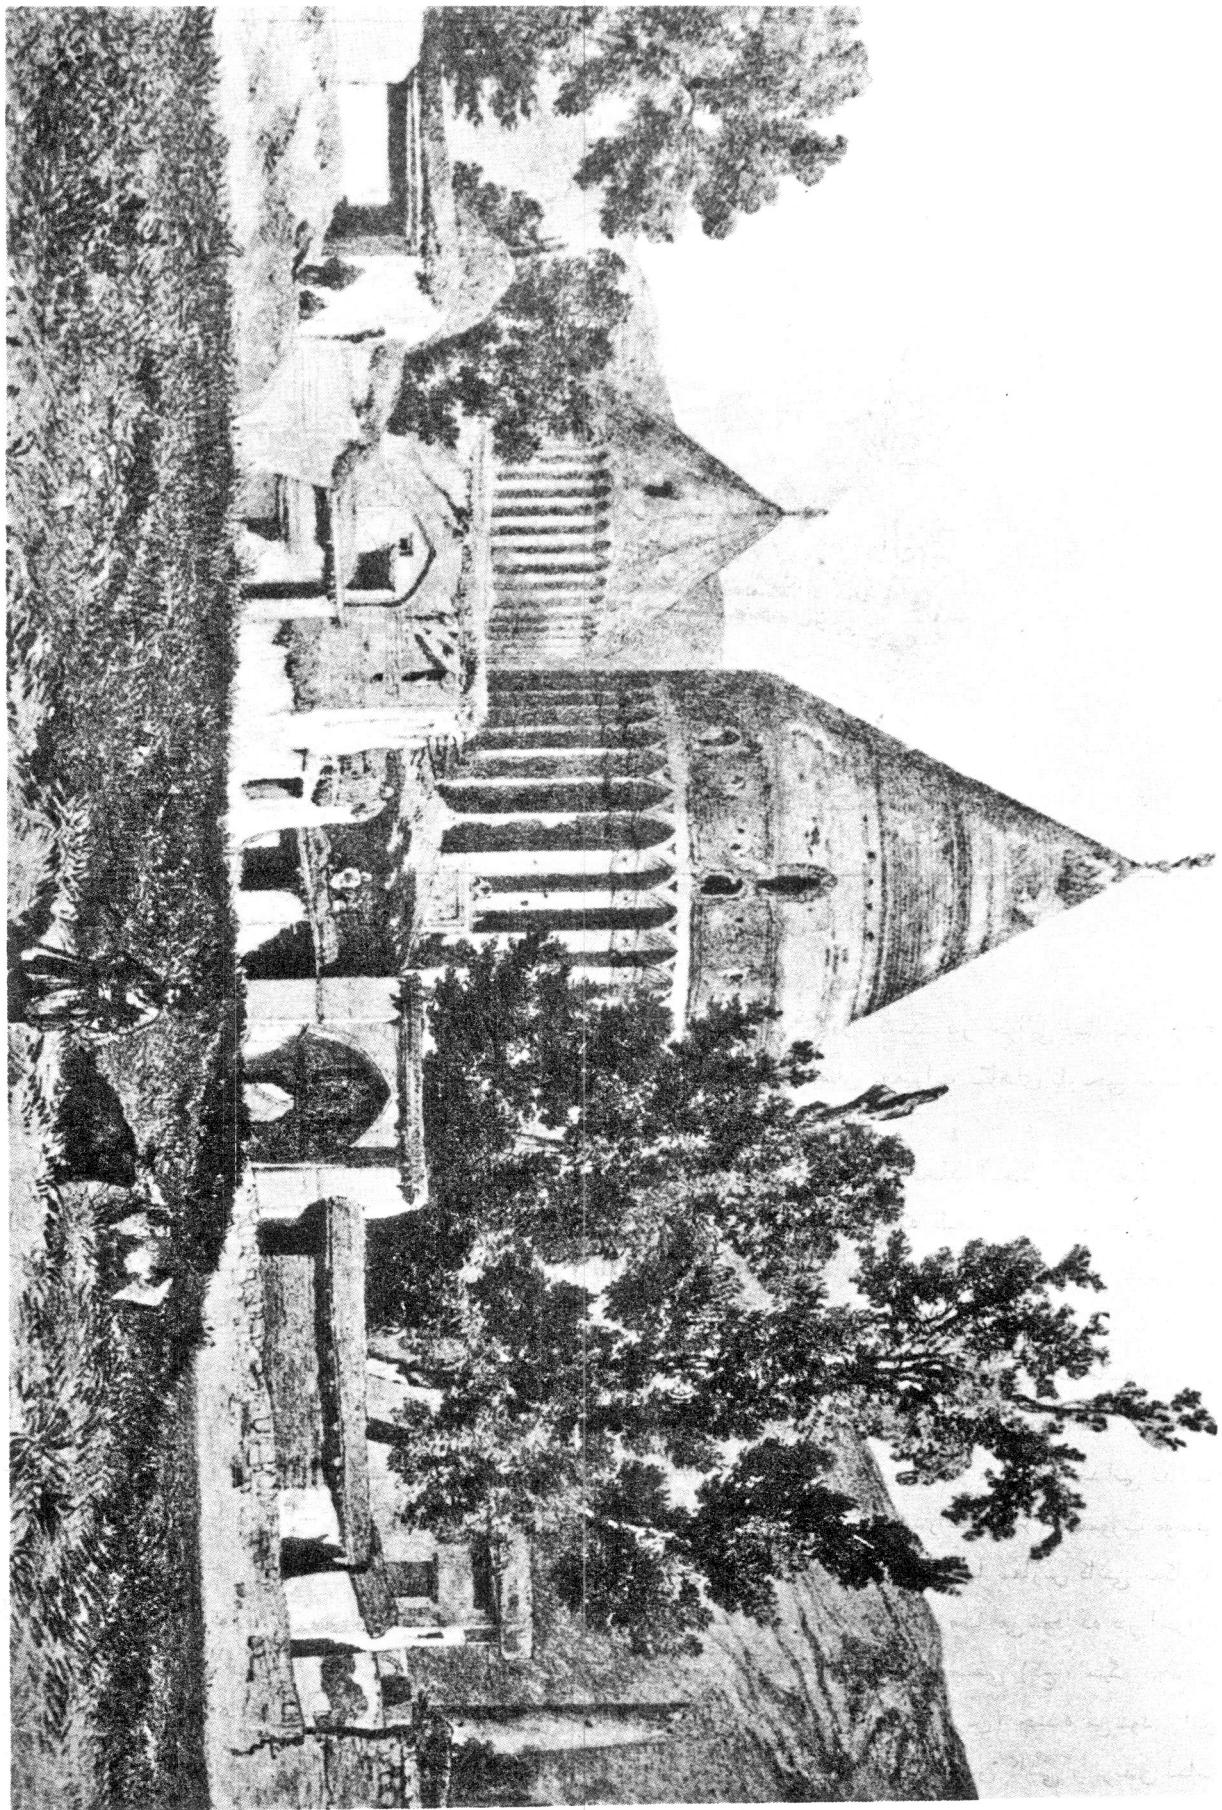
دوبنای شهر ماوندازشمال در سال ۱۸۱۵ میلادی تعمیر از سفرنامه مودیه.

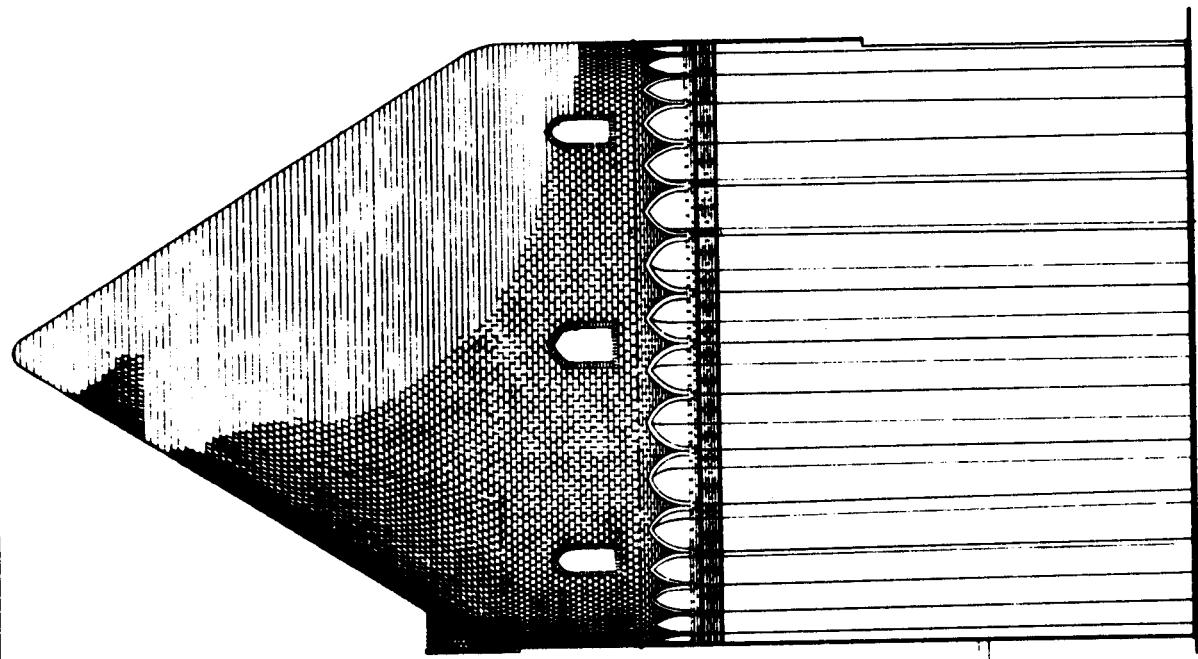
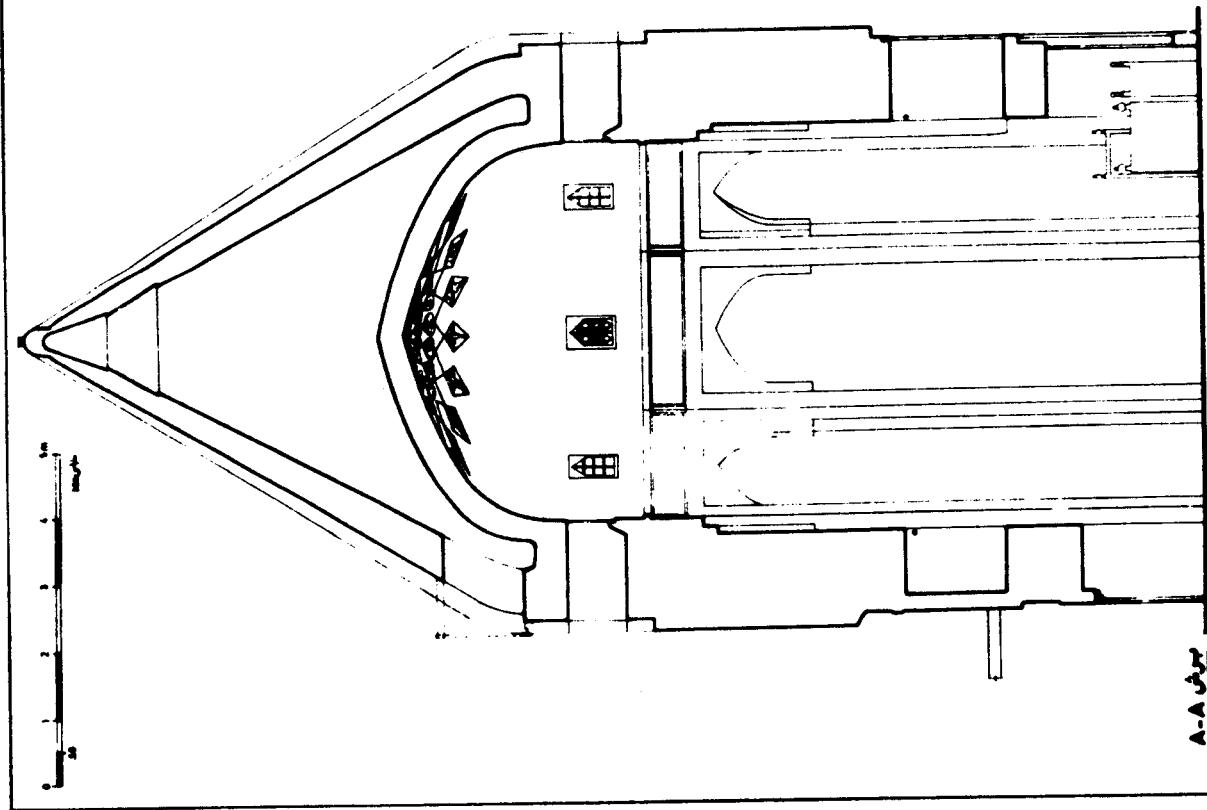
طرح پیشنهادی

طراحی جهت تهیه طرح بازپیرائی پس از جمع‌آوری کاشیهای فرسوده و آسیب‌دیده سطح گنبد و برد اشتہای دقیق از آن، با تعییت از شکل کلی و حرکت اسلکت اصلی گنبد، ضمن مورد نظر قرار دادن مطالعات انجام یافته بالاخص تصویر ترسیم شده از بنا توسط "موریه" انجام پذیرفته است.

بطور کلی در طرح ابهامی که نیازمند توضیح بیشتر باشد به‌نظر نمی‌رسد تنها نکته‌ای که ذکر آن ضرورت دارد وجود سایبان بر بالای دریچه ورودی بین دو پوشش گنبد است. که دقیقاً در اینجا محل اتصال ساقه به گنبد استقرار یافته. برای این سایبان نه تنها با اطلاعات موجود ساقه‌ای را نمی‌توان ذکر نمود، بلکه ظاهراً ضرورت و استدلال فنی نیز خواهد داشت. چرا که در موارد متعدد با حضور این دریچه بر روی گنبدها برخورد می‌شود بدون اینکه سایبانی داشته باشد. علت وجود آن در این طرح سایه‌های است که در اطراف این دریچه در تصویر "موریه"

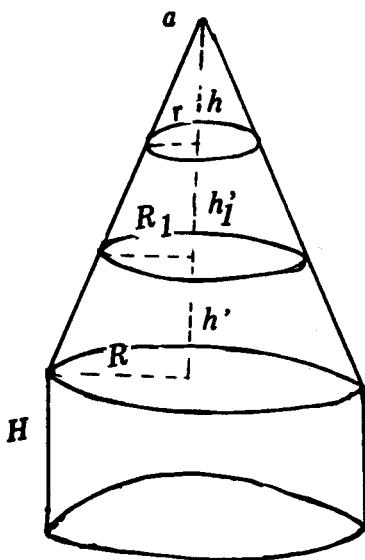
$$\begin{aligned}
 h &= 1.57 \\
 h'_1 &= 3.15 \\
 h' &= 3.15 \\
 r &= 0.97 \\
 R_1 &= 2.82 \\
 R &= 4.54 \\
 a &= 1.90
 \end{aligned}$$

سطح جانبی مخروط $Sl = \pi r a$

$$Sl = \pi (R_1 + r) \sqrt{(R - r)^2 + h'_1} \quad \text{سطح جانبی مخروط ناقص وسط}$$
