壁體及防火戶耐火試驗報告書

第 二 輯

昭 和 二 年 三 月

復 興 局 建 築 部

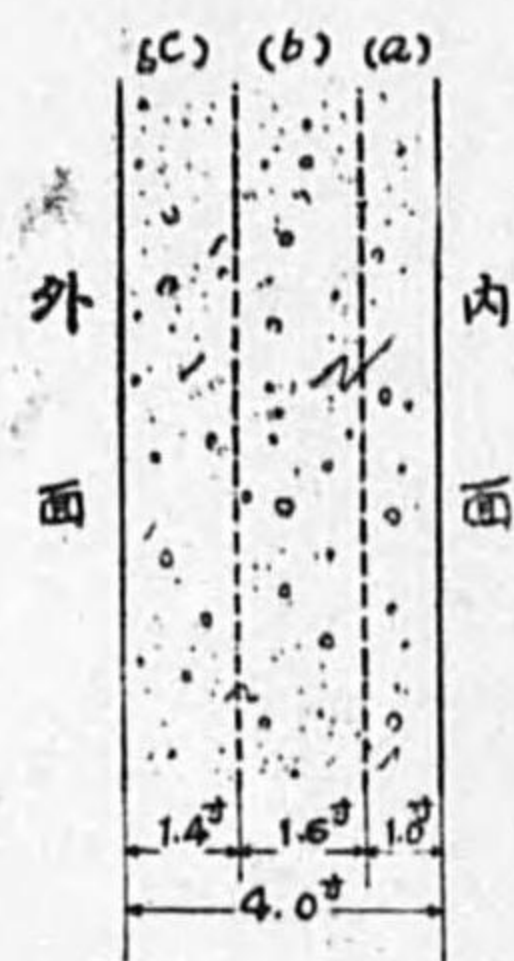
龜裂——表面ニハ多クノ網狀龜裂ヲ生ゼルモノ種ノモノハ深キモノニテ肉紅色ノ部分ニ及ベルヲ止リトス。側面ヲ見ルニ約10種置キニ略全厚ニ及ブ水平龜裂アリ。

断面——(a) 層 帶肉紅青灰色。砂利共ニ質脆弱トナリ鐵槌ニテ打撃ヲ加ヘタル後指頭ヲ以テ崩ス事ヲ得。

(b) 層 帶黃青灰色。鐵槌ニテ容易ニ崩ス事ヲ得。

(c) 層 青灰色。鐵槌ヲ以テスルモ容易ニ崩レズ脱水ニ至ラザルナルベシ。

表面——砂利及砂ガ黒褐色ヲナシテ膨レ上レルハ右下ノ隅ノミナリ。ソレモ前二回ニ於ケルガ如ク甚シカラズ陶質化スルニ至ラズ猶右方ト下方ニ小サクヤハリ黒褐色ヲ爲シテ膨レ上レル砂利少々アリ。

表面ハ黄土色ヲ爲シ網狀龜裂ヲ生ジ居ルモほーすノ水ノカ、リン部分ハ全ク洗ヒ去ラレタリ。ソノ部分ニハヤ、緑色ヲ帯ベル灰色部分ヲ露出シ猶深く掘レタル部分ハ肉紅色ヲ帯ブ。掘ラレタル深サハ最深 2.5 種ニ及ブ。

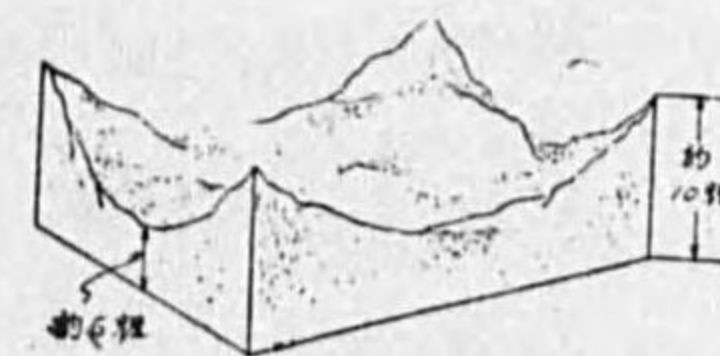
剝離片——殆ソド全加熱面ニ亙リテ左圖ノ如クニ剝離ス。剝離片ニハ龜裂存在セルモノモアリ。龜裂ノ有無ニ關ラズワツカノ打撃ニヨリテ容易ニ數個ニ分壞ス。

加熱面——様ニ稍光澤ヲ帯ベル暗褐色ヲ呈シ略陶器質トナル。

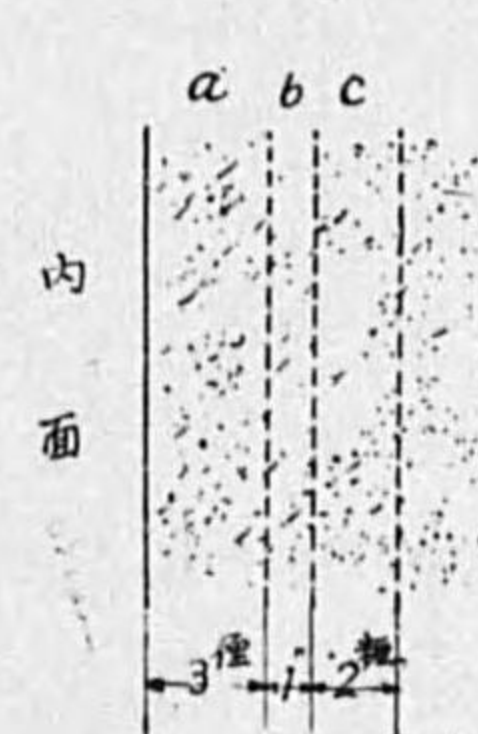
剝離片ハ一樣ニ赤褐色ヲ帯ビ上記ノ如キ加熱面ノ變化ハ極メテ表面的ニ過ギズ。剝離片断面ノ變色次圖ノ如シ。外面部分ノ剝離

面ヨリ厚約4輦ハ赤褐色ヲ呈シソレヨリ内部ハ個有ノ赤褐色ヲ存ス。  
(a)——赤褐色ニ稍灰色ヲ帯ブ。  
(b)——灰色著シ。  
(c)——灰色ヲ帯ブ。  
割レ——加熱面ガ剝離セル外殆ソド皆長サ1.5尺ノモノハニツニ、長サ3.0尺ノモノハ三ツ若シクハ四ツニ割レ離レタリ。

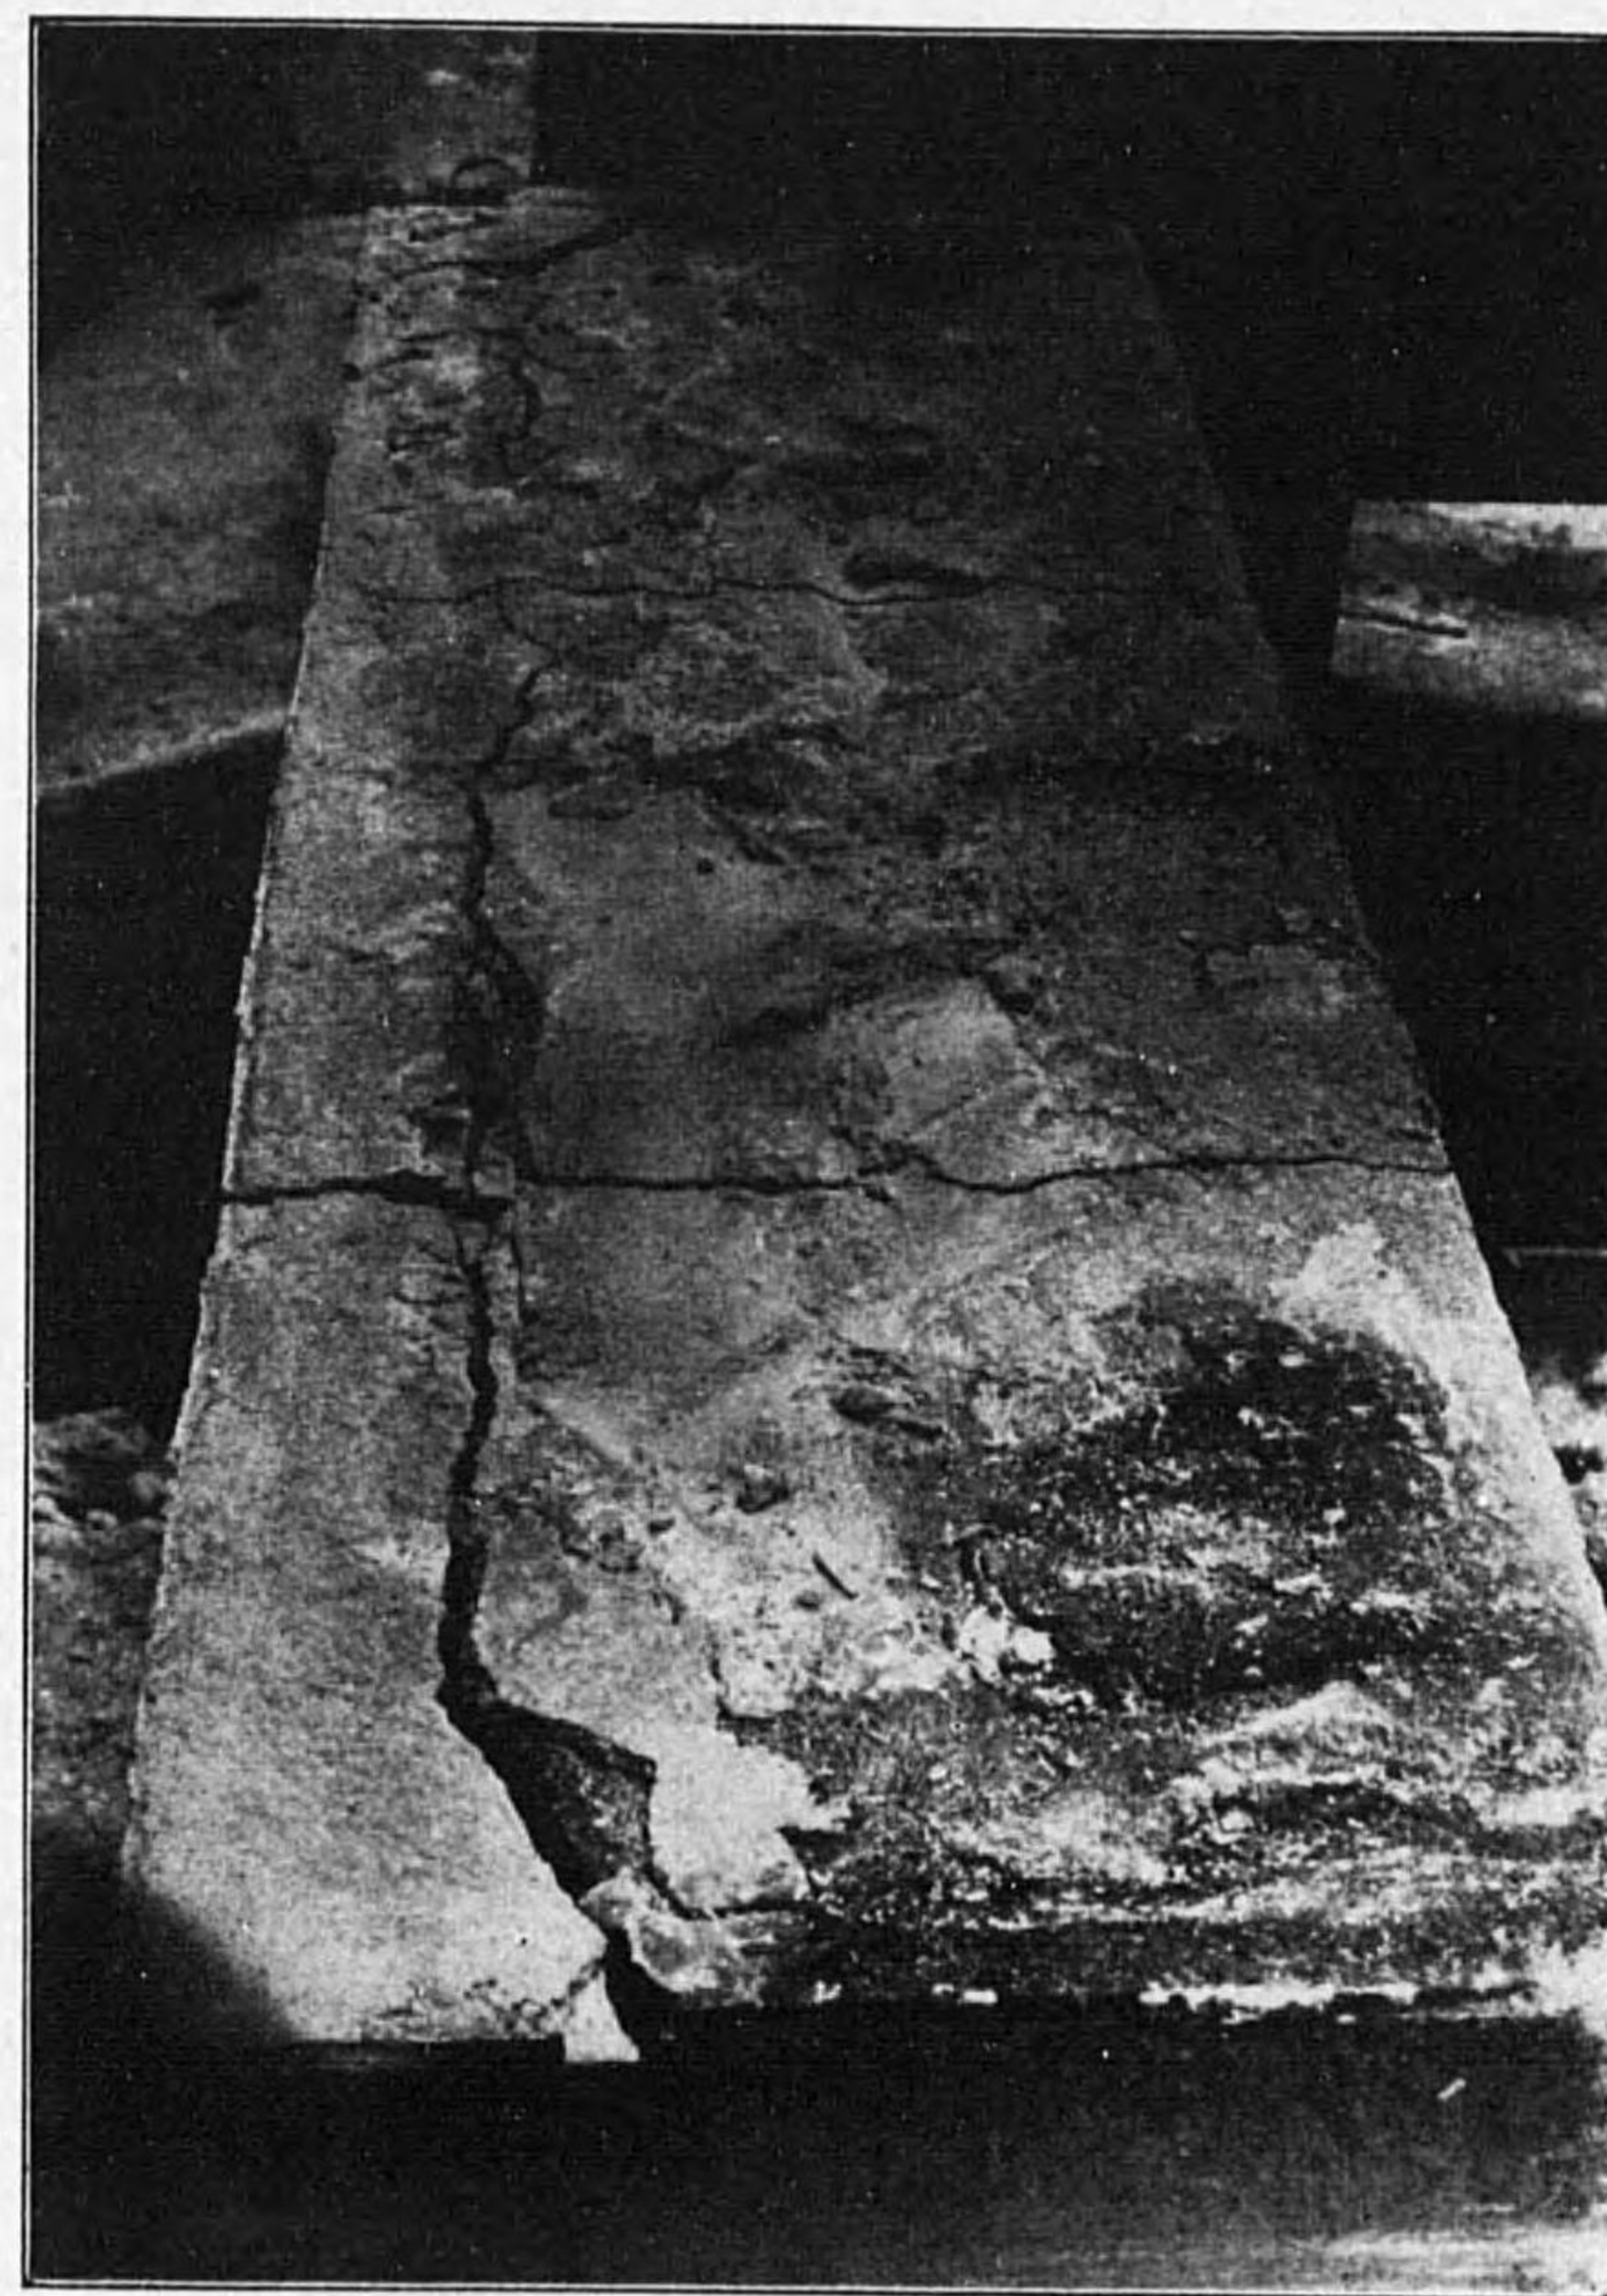
第三十六圖

内面ノ剝離ト割レ折レノ狀況  
(附 概 圖)

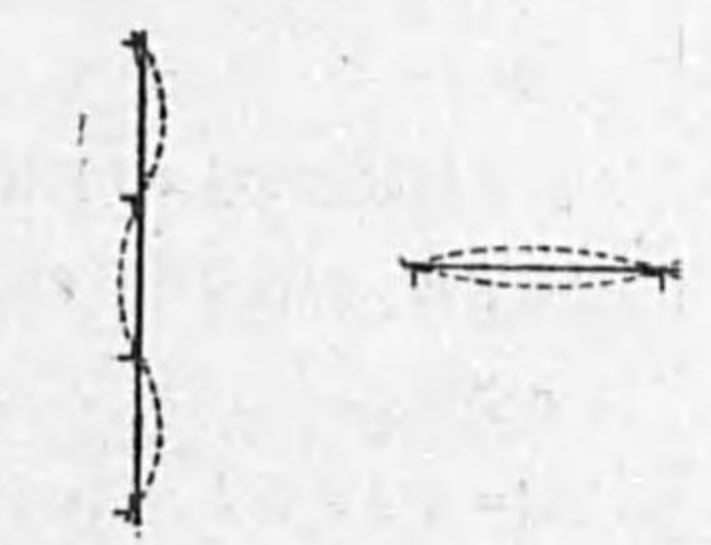
時刻	經過時間	観測記録	爐内平均温度(°C)
時 分	時 分		
10 55	0	B <sub>2</sub> 點火	
11 0	5	べんき變色シ始ム。	276
	12	B <sub>1</sub> 點火	
	15	べんきハ始メ熔ケテ軟カクナリシモ既ニ乾燥ス。	389
	25	燐寸ヲ觸ルレバ點火ス。	426
	30	下半中央部ノべんきノ龜裂剝落多シ。	483
	40	べんきノ龜裂剝落上方ニモ及ブ。	480
	50	鐵板下圖ノ如クニ彎曲ス。	560
