بررسی اجمالی پل دختر (جایدر)

محمد بهار

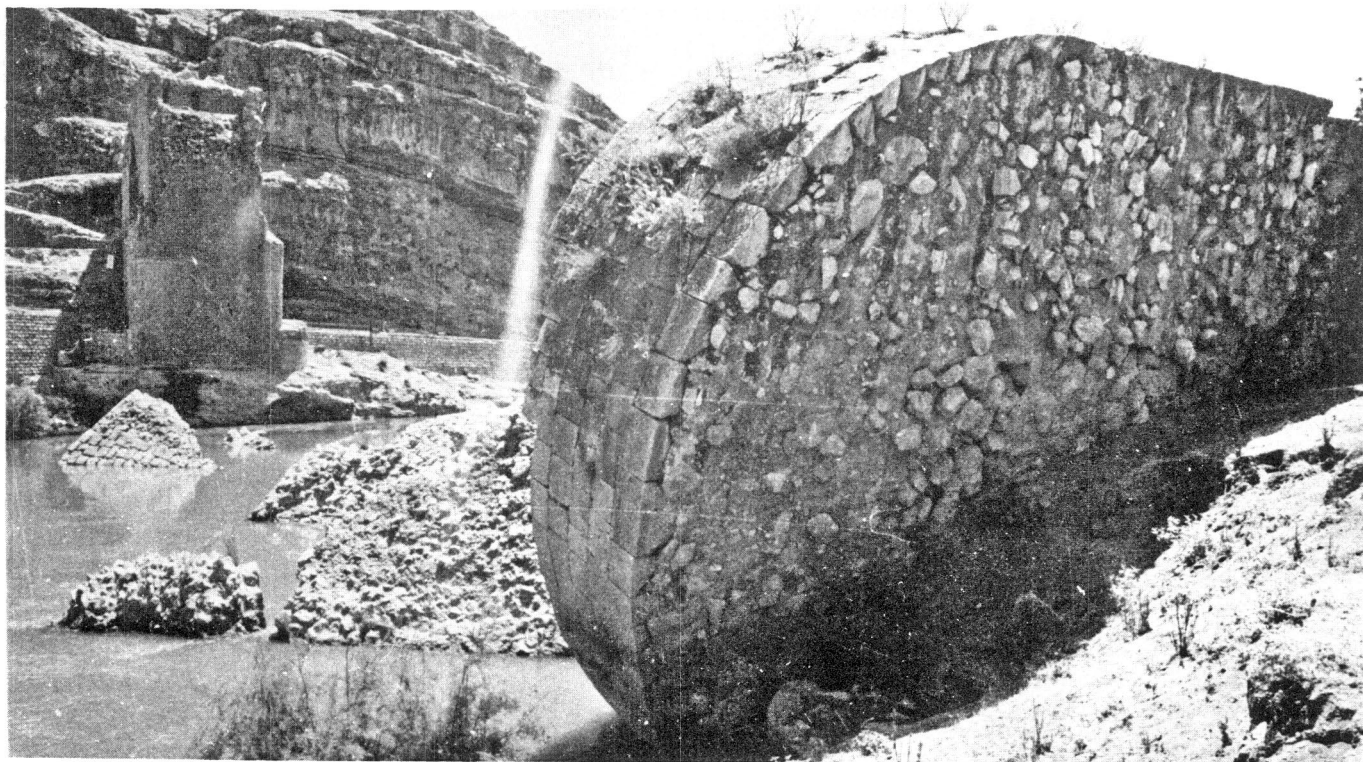
تصویر ۸- در بخش غربی پل دختر ارتفاع رسوبات رودخانه از سطح آب بالغ بر ۱۲ متر میگردد با توجه به ابعاد ۶۰/۲۰×۱۳ متری سطح مقطع پایه فرو غلطیده میتوان میزان ارتفاع رسوبات را لمس نمود

رودخانه به بالاست ، بهمین لحاظ کوچکتر و بی اهمیت تر از بخش شرقی می نماید . (تصویر-۸)

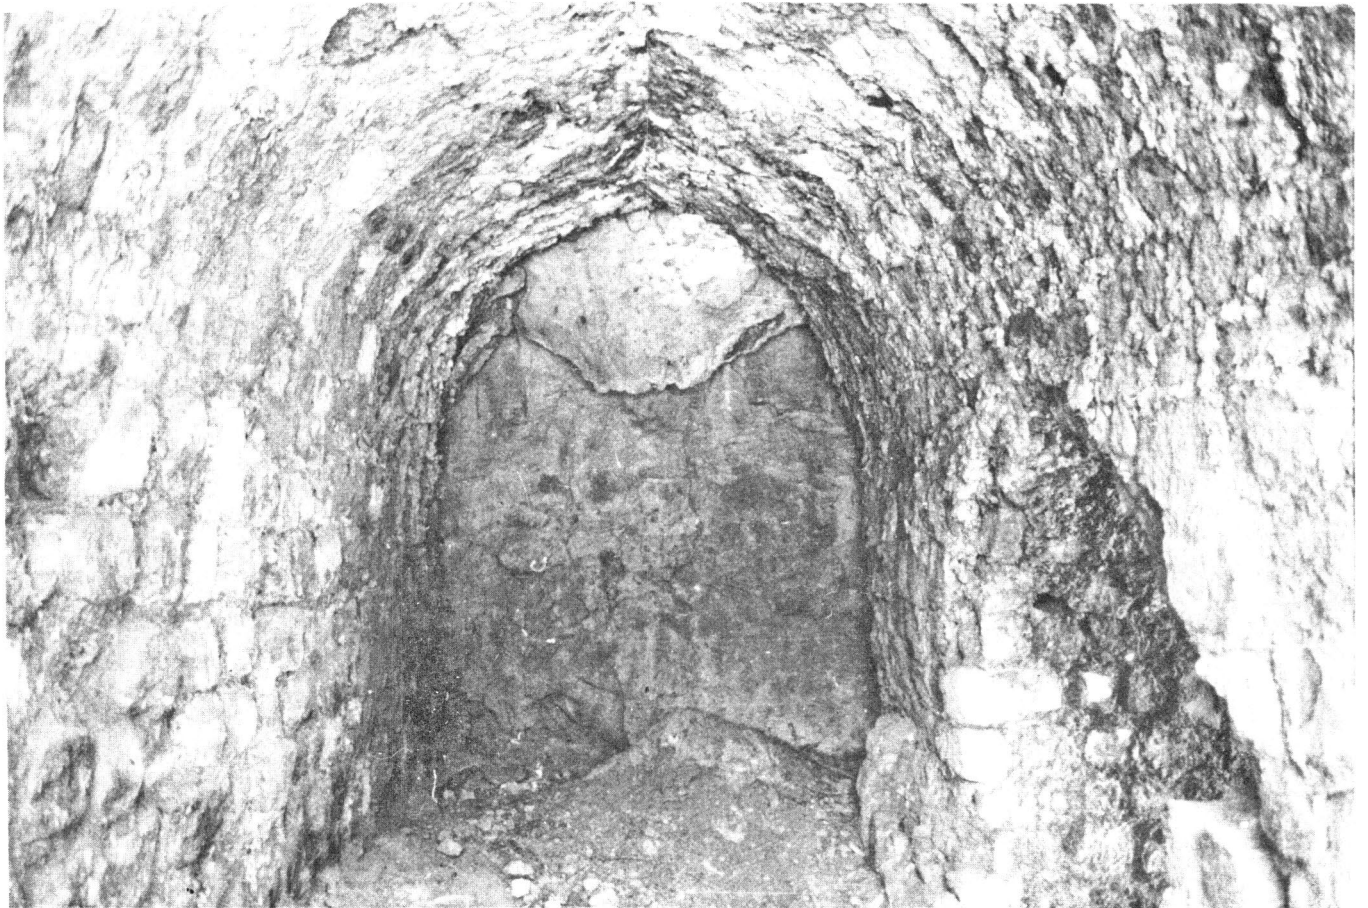
تصویر ۱۴- حجره شمالی بر روی سطح پایه غربی پل با عرض ۲/۹۰ که گوشه‌پوشش راهروی شمالی جنوبی بین محوطه (تصویر

دسترسی به این محوطه از سطح مرتفع رسوبات کناره غربی رودخانه ممکن می‌گردد . این محوطه از طریق یک راهرو سرپوشیده به اولین محوطه روی سطح پایه پل که کف آن دارای شیب مختصری است راه پیدا میکند (تصویر ۱۴) .

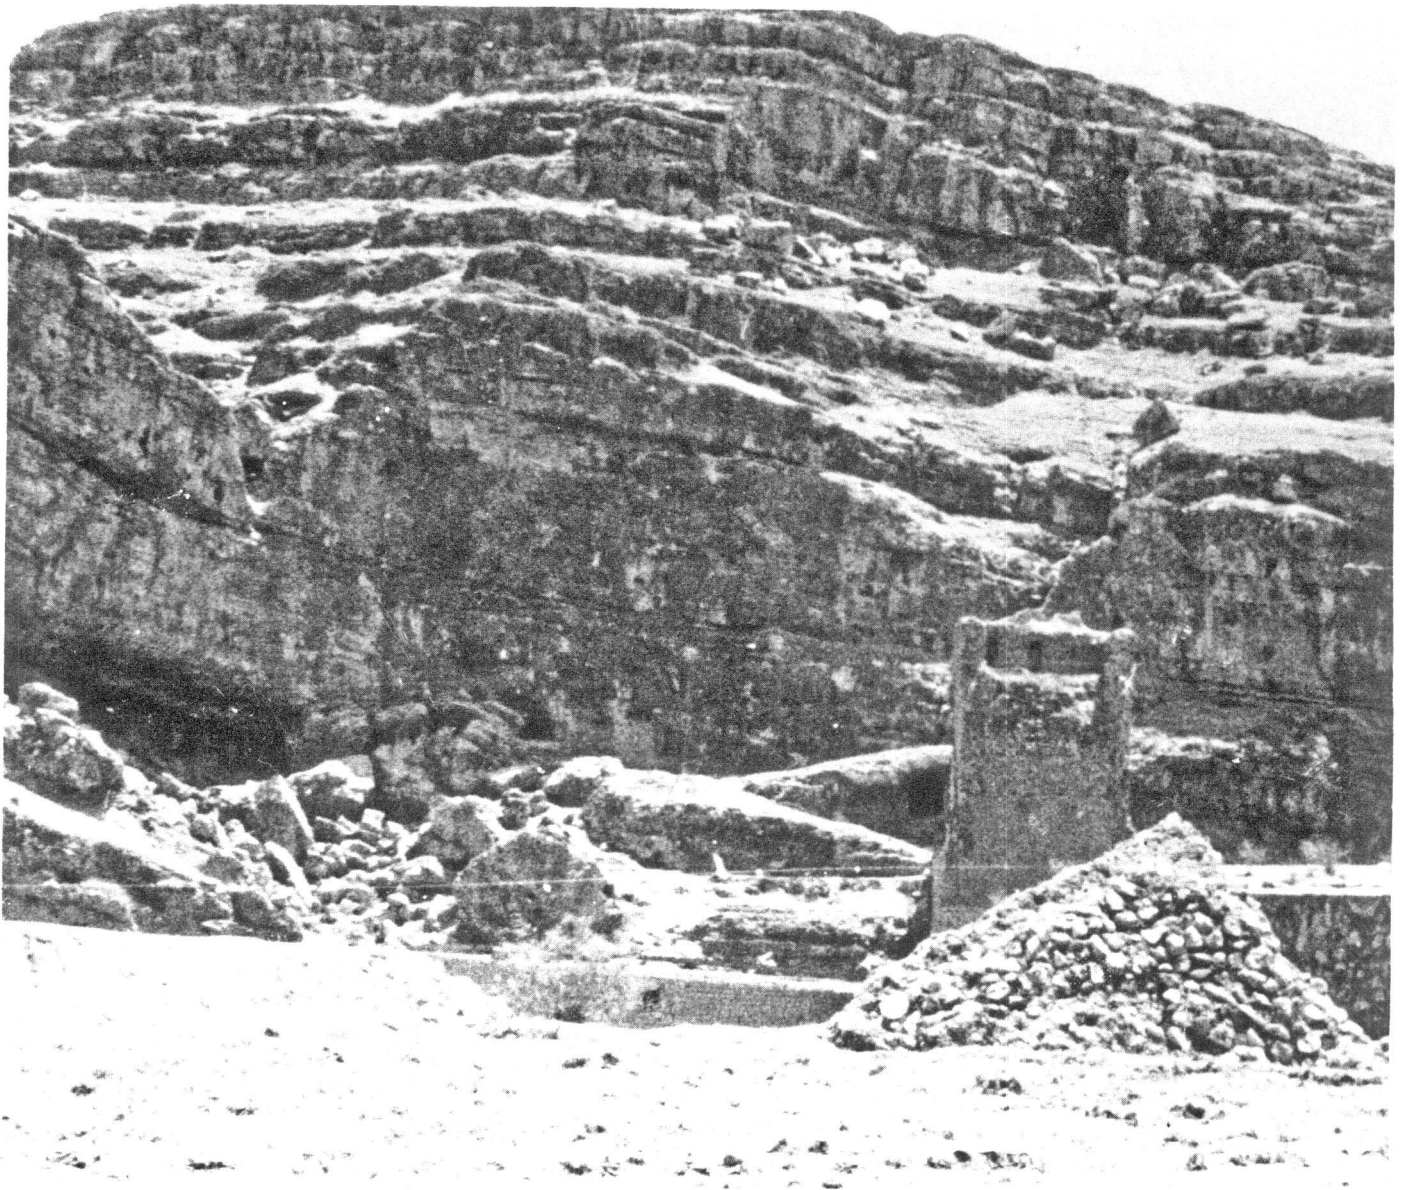
تصویر ۱۷- منظر چگونگی ارتباط پیل دختر به کوه تخت شیر در راستای پیل - دید به سوی شرق

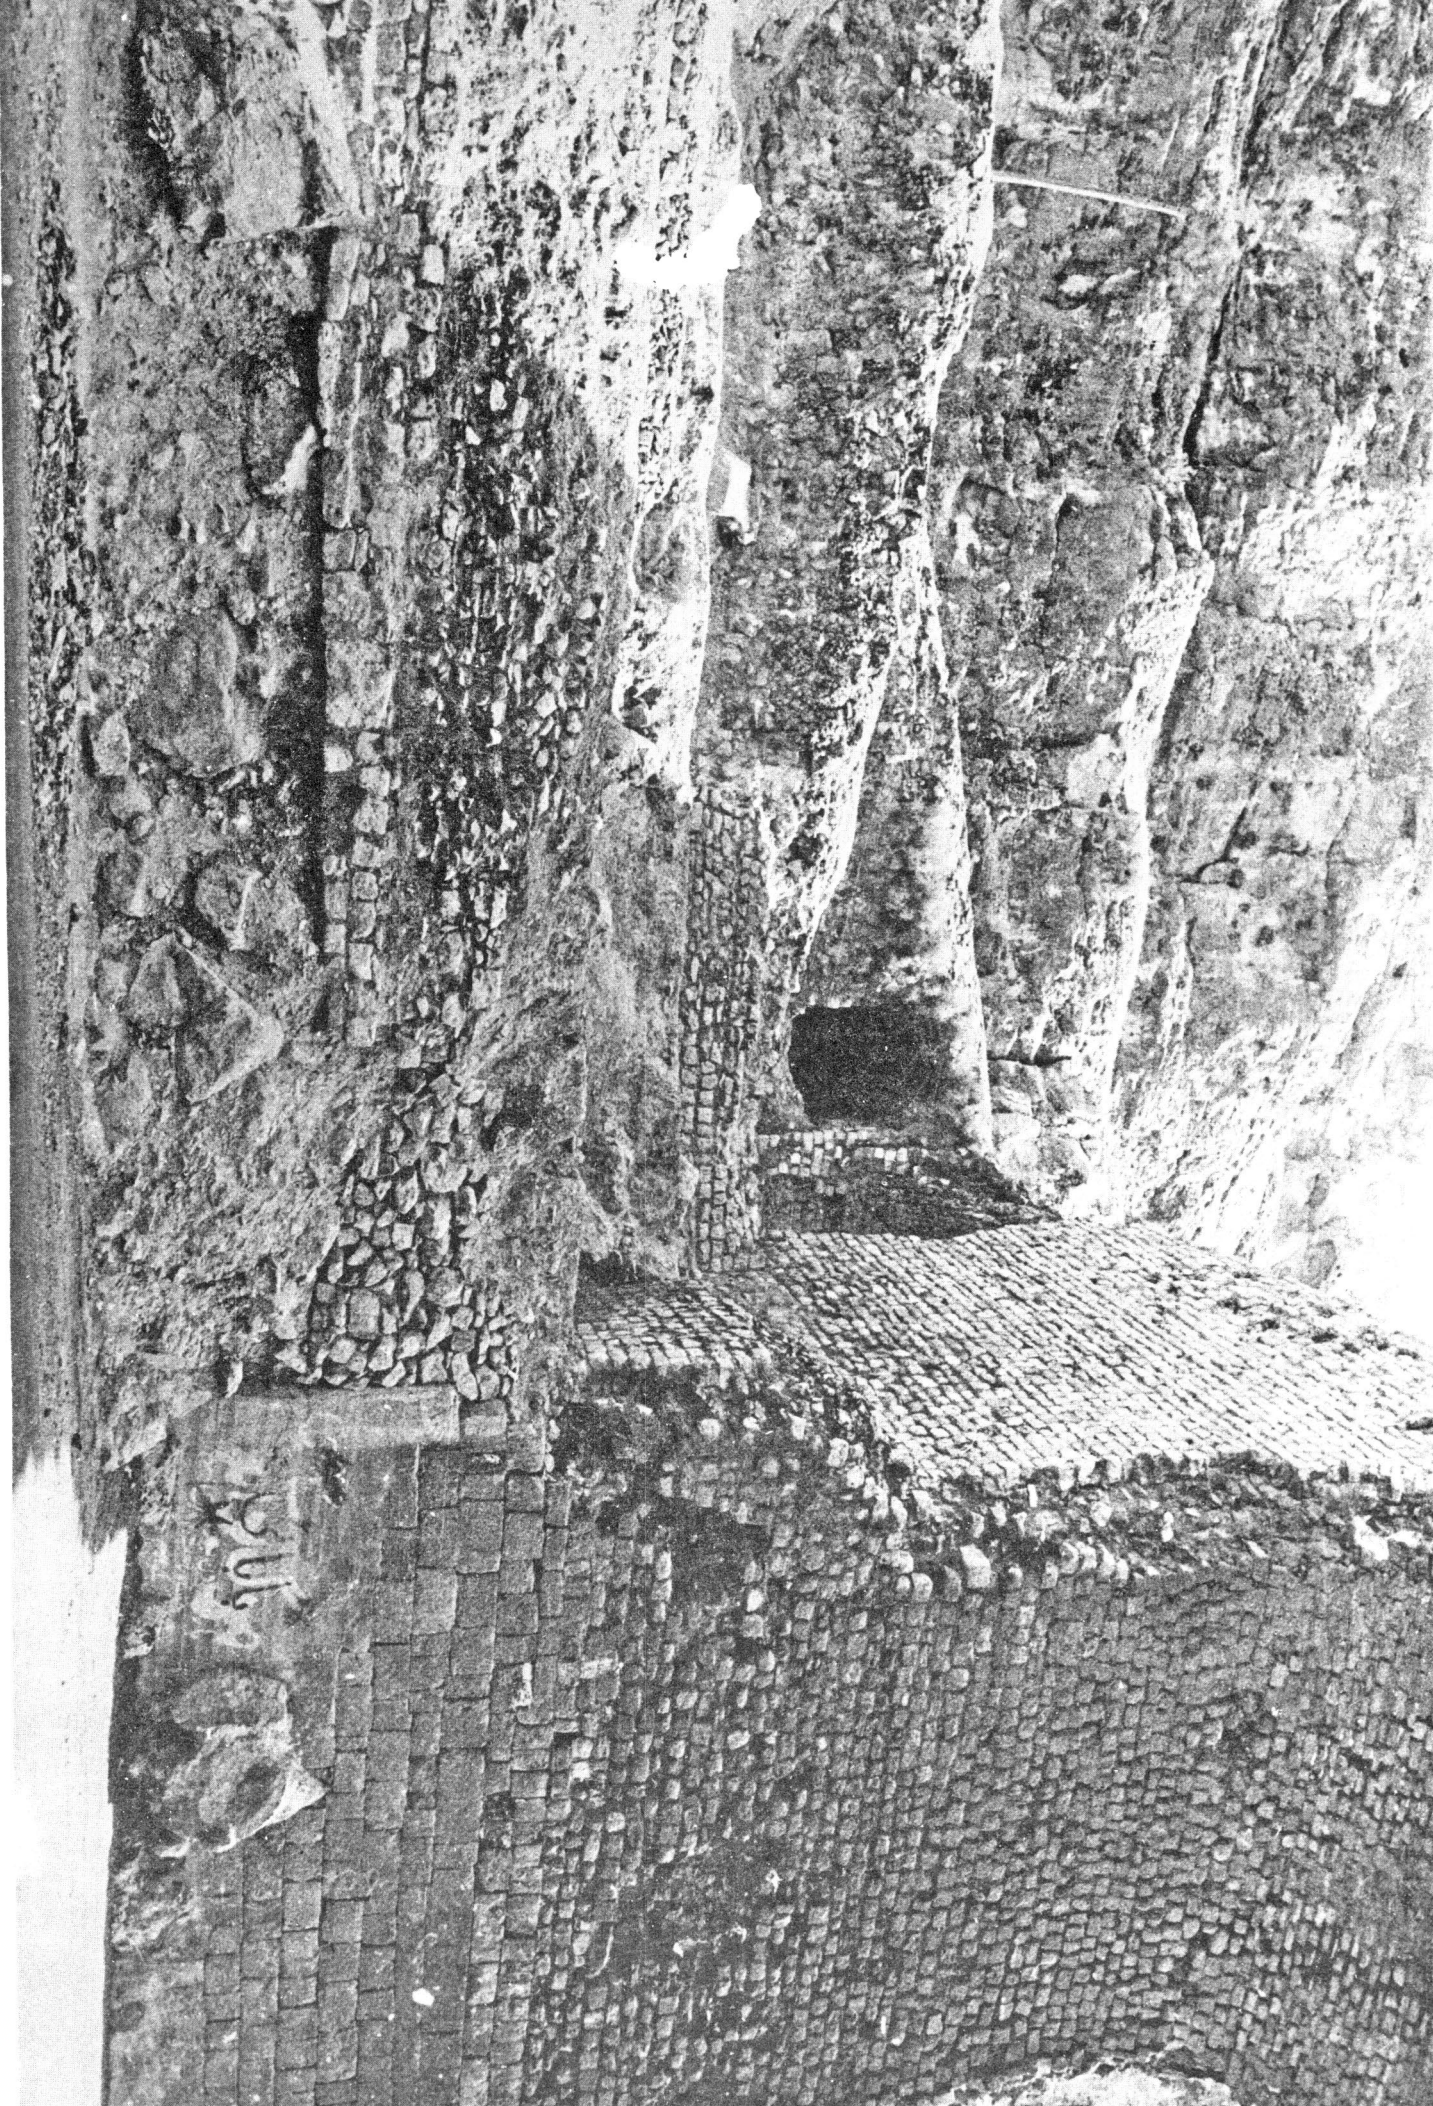
هر چند که در ساختمان تمامی عناصر پیل دختر از سنگ استفاده شده لکن در سطح میانی پوشش این دهانه و در دو سمت خط الراس تیزه‌تاق بین دو تویزه اصلی در شمال و جنوب آن، آجر بکار رفته است. در امتداد طولی سطح آجرکاری تاق، نیز از سنگ‌های استفاده شده که قواره آن با ابعاد آجر متناسب بنظر می‌رسد. (تصویر ۱۹) در پایه‌های طرفین آن که از سطح ۱۷ متری به بالا، سنگ‌های قواره شده، در ساختمان آنها بکار رفته دو بافت متمایز تشخیص داده می‌شود که احتمالاً "مربوط به مرمت بخش‌های فوتانی دهانه اصلی شرقی پیل در گذشته می‌باشد.

تصویر ۱۹- پوشش دهانه اصلی بخش شرقی و استفاده از آجر
