5. ERMITA DEL CRISTO

2. CRUZ DEL CRISTO.

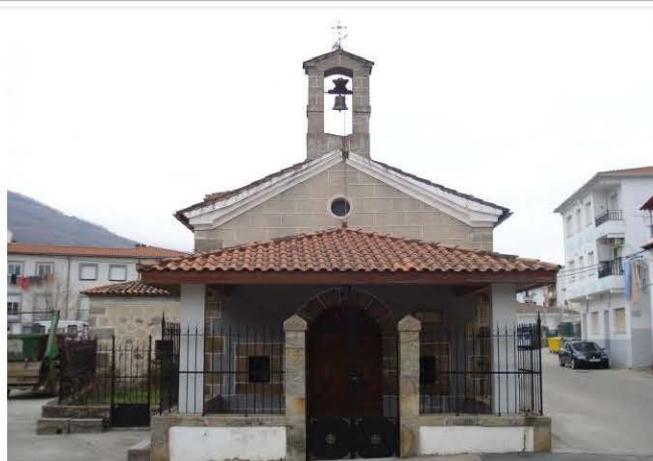
DOCUMENTACIÓN GRÁFICA

Fue construida entre los siglos XVII y XVIII. Está compuesta por una única nave de dos tramos formada por muros de mampostería. Soportes con pilares exentos y adosados de sillería y ladrillo. Arcos de medio punto en sillería y bóveda de cañón y cúpula de madera. Primer tramo con cubierta de dos aguas al exterior y, el segundo, aparece como un cuerpo prismático de mayor envergadura y cubierta a cuatro aguas hacia el exterior. Posee dos ventanas cuadradas de cantería a cada lado de la puerta, sobre la que hay un óculo. Puerta situada a los pies, de medio punto en cantería. Espadaña moldurada, sobre el hastial. Presenta otros elementos como una larga inscripción sobre la construcción de la nave, ilegible en su totalidad.

Presenta un interior totalmente reformado con un retablo del siglo XVIII que acoge la imagen de Jesús Crucificado, y que preside la Capilla Mayor.

MUROS	Bueno	CUBIERTA	Bueno	INTERVENCIONES REALIZADAS
ESTRUCTURA	Bueno	CARPINTERÍAS	Bueno	Reformas y mantenimiento.

IMPACTOS NEGATIVOS A ELIMINAR	-
PROPUESTA DE INTERVENCIÓN	Intervención en las condiciones del nivel de protección. Mantenimiento en buen estado.
USOS PERMITIDOS	Dotacional: religioso y cultural.

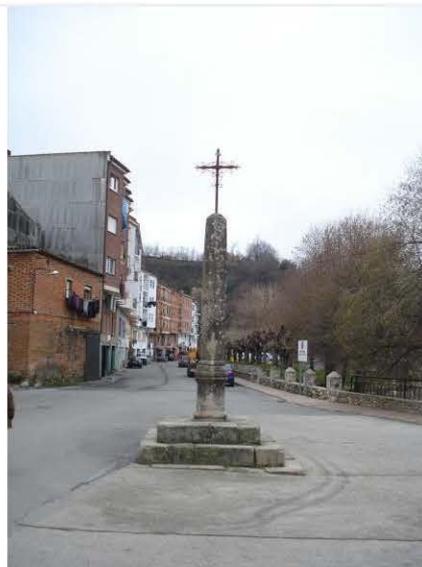
DOCUMENTACIÓN GRÁFICA

Consiste en una base formada por dos peldaños de cantería, con plinto moldurado y columna de fuste liso con éntasis sobre la que se coloca una cruz latina de hierro en sustitución de la antigua, que fue destruida. Esta cruz está adornada con eses dobles y volutas en sus brazos.

IMPACTOS NEGATIVOS A ELIMINAR	-				
PROPUESTA DE INTERVENCIÓN	Intervención en las condiciones del nivel de protección. Mantenimiento en buen estado.				
USOS PERMITIDOS	-
