П А С П О Р Т

I. НАИМЕНОВАНИЕ ПАМЯТНИКА АмбарII. ТИПОЛОГИЧЕСКАЯ
ПРИНАДЛЕЖНОСТЬ

вт. пол. XIX векаIV. АДРЕС (местонахождение) ПАМЯТНИКА Архангельская область, Шенкурский р-н,
(АССР, край, область, район, автономная обл.)Верхояденский с/о, д. Часовенская, Провод: от г. Шенкурска — автобусом на
Верхнюю Паденгу — 65 км.
(национальный округ, населенный пункт, д.т.п. од.д.т.п.)V. ХАРАКТЕР
СОВРЕМЕННОГО
ИСПОЛЬЗОВАНИЯ

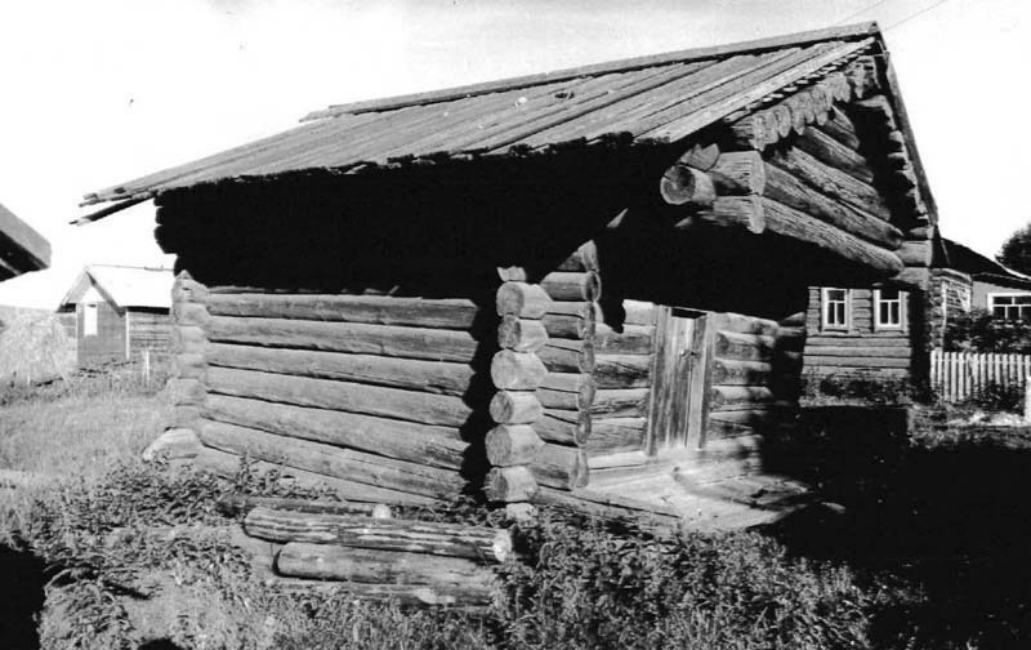
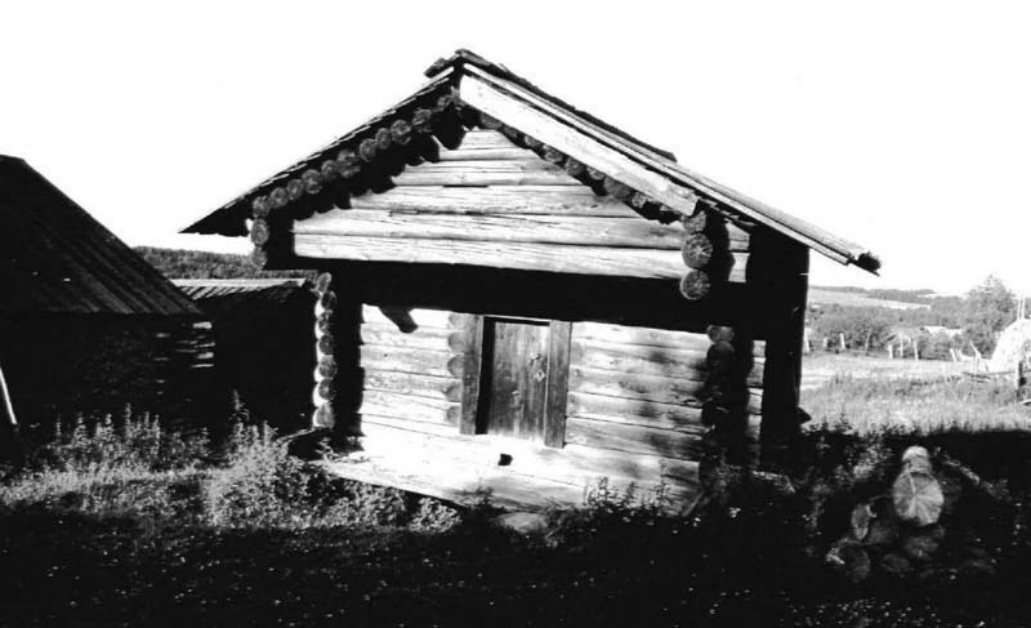
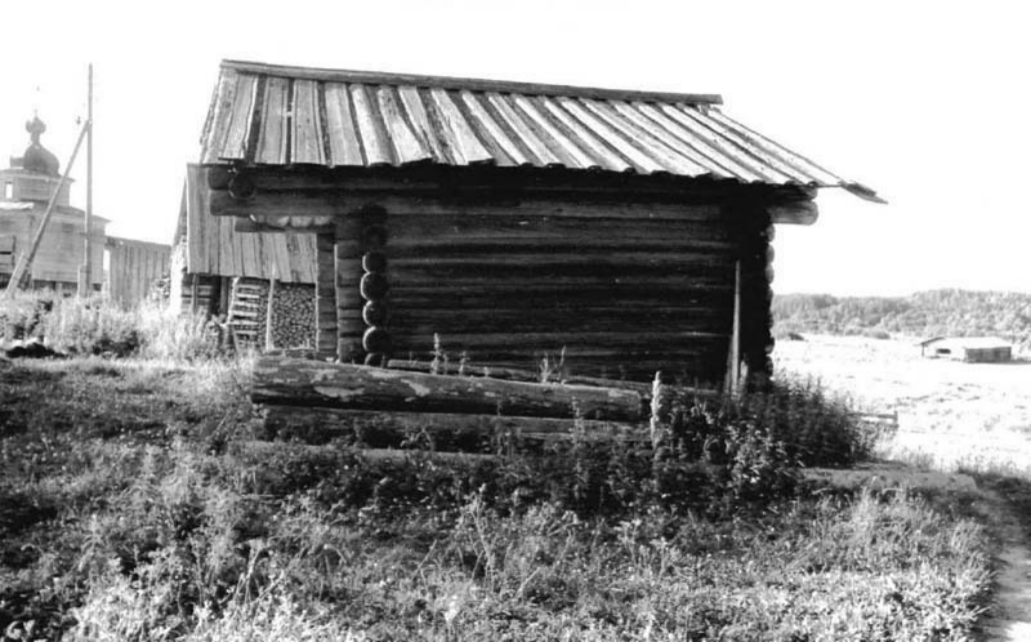
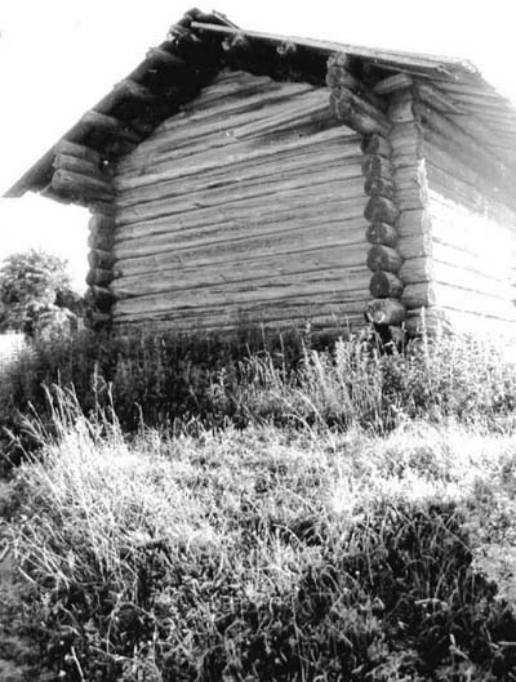
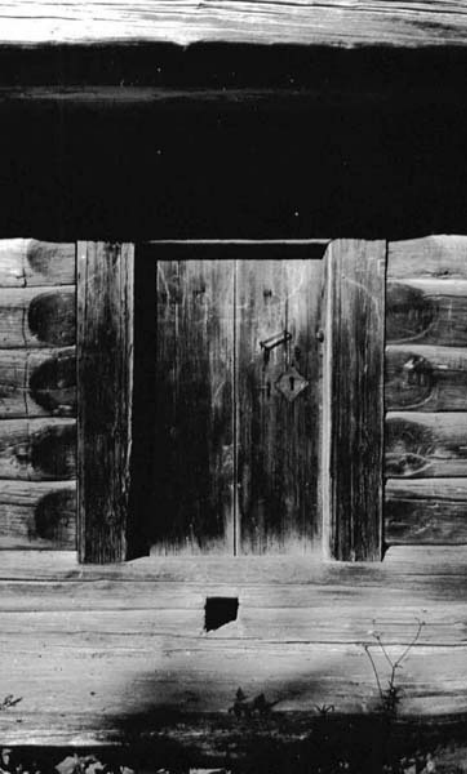
На амбаре заменена кровля, подгнили нижние венцы сруба, повреждены детали оформления фасадов.

Амбар стоит в северной части деревни на свободном от жилой застройки участке. Амбар бревенчатый, рублен "в обло" на валунном фундаменте. Его компактный прямоугольный объем с рундуком на лицевой южной стороне завершен пологой двухскатной крышей. В центре южной стены находится косая дверь, по бокам от которого бревна орудя обработаны затесами. Перед входом устроен дощатый настил, опирающийся на выпуски бревен нижних венцов. Терцы кровельных слег раньше были закрыты причалинами. Пол в амбаре дощатый, внутреннее пространство открывается под крышу.

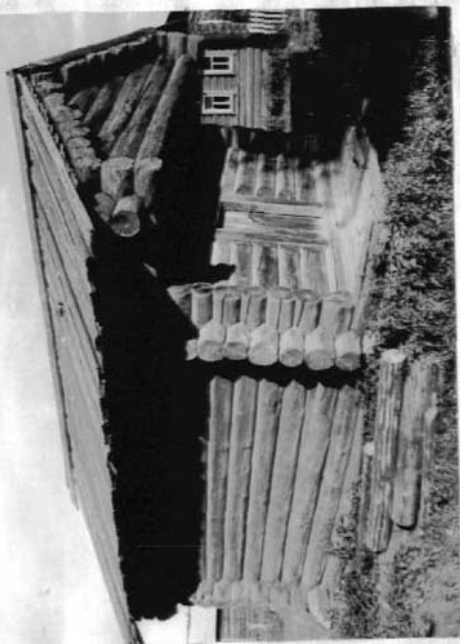
Бревенчатый амбар стоит в северной части деревни на свободном от жилой застройки участке. Постройка рублена "в обло" на валунном фундаменте. Компактный прямоугольный объем амбара с рундуком на лицевой южной стороне завершен пологой двухскатной самцовой крышей. В центре южной стены находится косячатый дверной проем, перед которым устроен настил, опирающийся на выпуски бревен нижних венцов сруба. Торцы кровельных слег раньше были закрыты причелинами.

Образец характерного для Архангельской области амбара вт. пол. XIX в. с рундуком на главном фасаде.
