ПАСПОРТ

Усадьба Брюсов. Юго-^{восточ}ный жилой корпус.

1834г.; начало XX века.

Герцена, 14, строение 6.

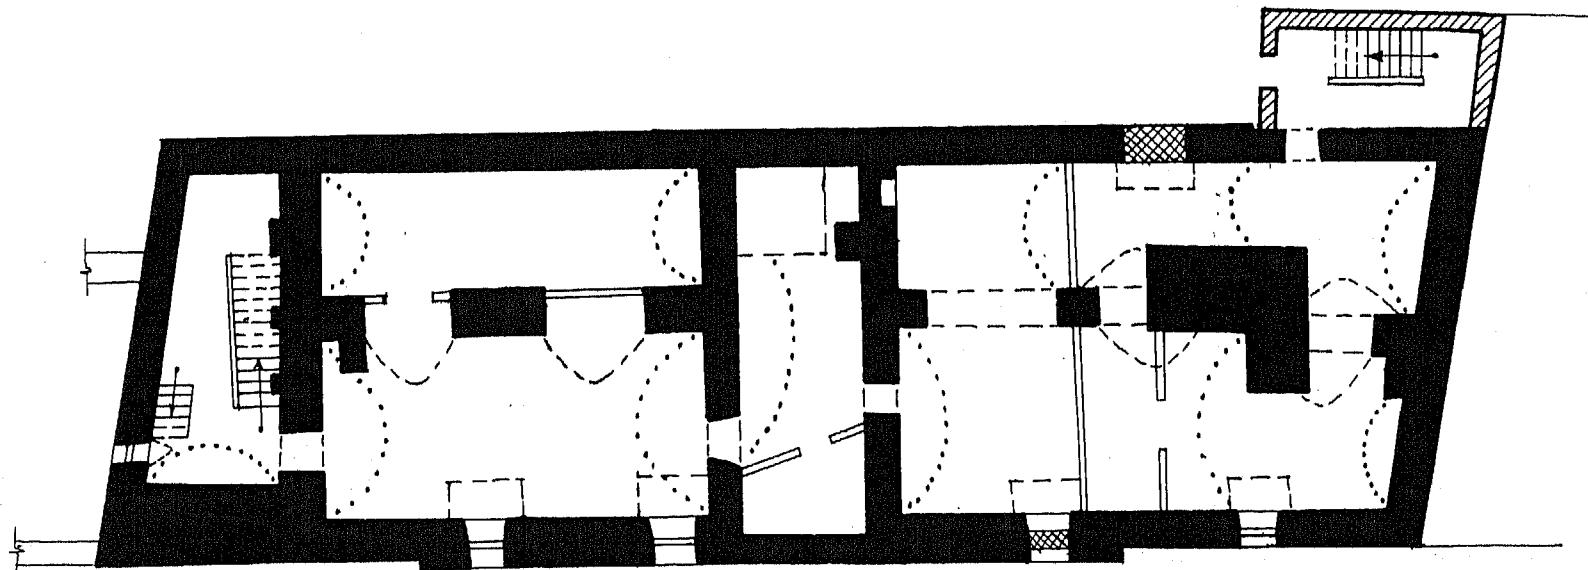
хл. ГЕРЦЕНА 14, стр. 6,
УСАДЬБА Брюсов
Юго-восточный жилой корпус,
1934 г. нач. XX в.
Подвал

Первоначальная внутренняя структура хорошо сохранилась только в подвале. Образованные капитальными стенами помещения перекрыты коробовыми сводами с распалубками над некоторыми проемами. Близкая друг другу планировка трех этажей определяется расположением трех лестничных клеток, вокруг которых сгруппированы квартиры с малогабаритными комнатами.

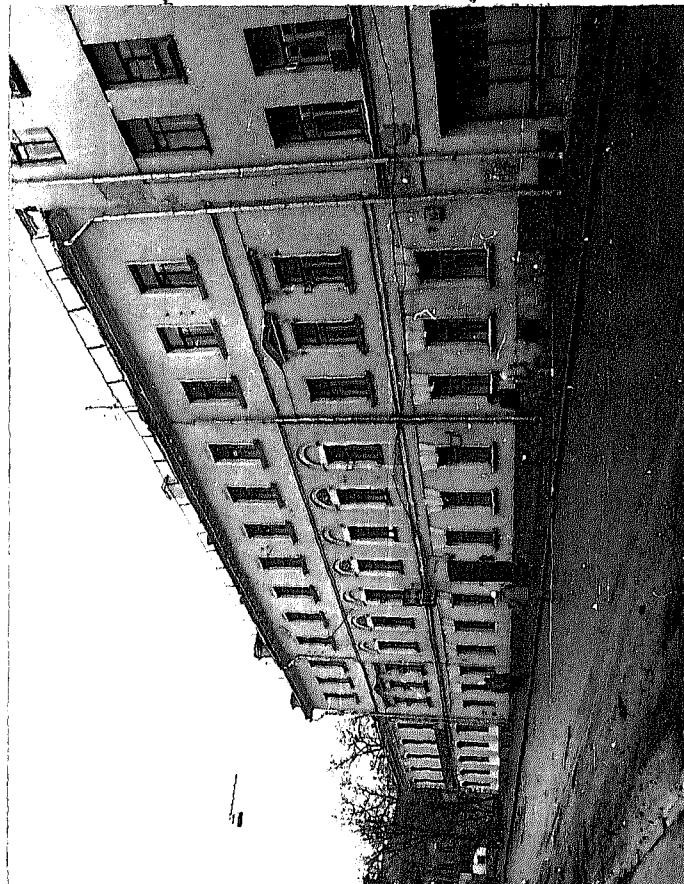
Трехэтажное с подвалом кирпичное здание в стиле ампир стоит вдоль крайней линии улицы. Сильно протяженный объем покрыт двускатной кровлей. Главный фасад со строго симметричной композицией выделен в средней части ризалитом. Скромный декор включает лепные венки и растительный орнамент. В подвале перекрытия - сводчатые. В трех этажах квартиры группируются по сторонам трех лестничных клеток.
