П А С П О Р Т

I. НАИМЕНОВАНИЕ ПАМЯТНИКА — Дом Ивановой Р.И.

Дом Ивановой Р.И.

ДОМ ИВАНОВОЙ Р.И.

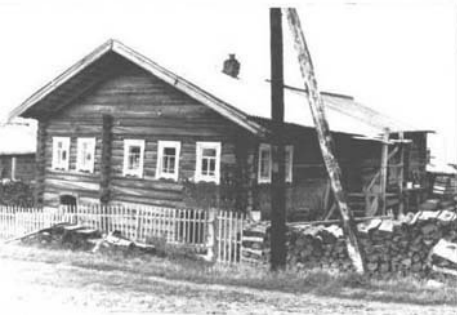
Фото или схематический план

Образец народного жилища вт.пол. XIX в., типичный для средней и северной части района дом-комплекс. Представляет собой постройку "брусом" с однорядной последовательной связью жилой и хозяйственной частей, объединенных двускатной крышей. Пятистенная жилая часть на высоком подклете включает избу и горницу с сохранившимися первоначальными печами. Сени с входом через крыльцо выгорожены перегородкой на площади сарая. Ко двору, включающему подсенье, вместо разрушенного зимника пристроены с торца поздние баня и хлев. Северо-западный угол сарая "вывешен" на столбах, под крышей хозяйственной части устроены "мари". Сохранились первоначальные детали - наличник окна в сенях, арочные двери подклетов и сеней, а также следы росписи на фронтоне и причелинах. Стены рублены "в обло", в передке - из лиственницы, во дворе-сарай - из сосны. Крыша - стропильно-слеговая с обшивными фронтонами. Габариты плана - 8,4 x 23,6 м.
