ПАСПОРТ

АНСАМБЛЬ ТУРЧАСОВСКОГО ПОРОГА

П А С П О Р Т

I. НАИМЕНОВАНИЕ ПАМЯТНИКА Культурный комплекс посёлка Турчанско.

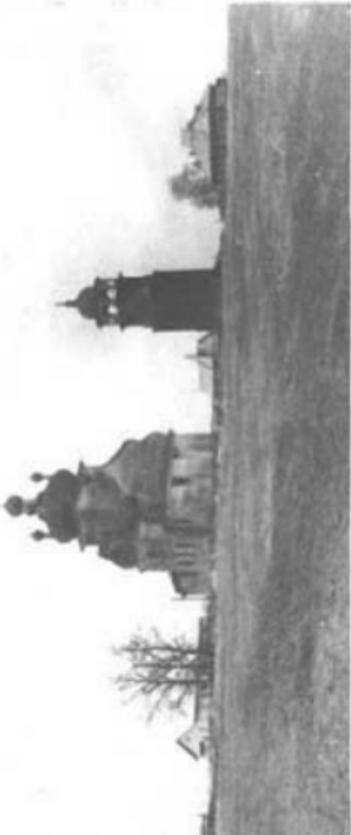
Фото или схематический план

Ансамбль, расположенный на пологом левом берегу реки Снеги, образовался на месте новгородского поселения XII века, созданного для защиты торгового пути. К настоящему времени от комплекса сохранилась Преображенская церковь и колокольня. Здания расположены в северной части территории погоста, вокруг которой прослеживается валунный фундамент ограды. В деревнях, прилегающих к ансамблю, сохранилась застройка двух улиц, ориентированных на него. Дома относятся ко второй половине XIX века.

С утратой уникальной по объемно-плановой композиции шатровой Благовещенской церкви, сильно исказился облик ансамбля. Четкие силуэты сохранившихся построек доминируют среди окружающего ландшафта и служат композиционным центром, организующим застройку прилегающих деревень.
