ПАСПОРТ

Боевой склад в комплексе пороховых складов.

г. Астрахань, ул. Пороховая, 8

УЧЕТНАЯ КАРТОЧКА

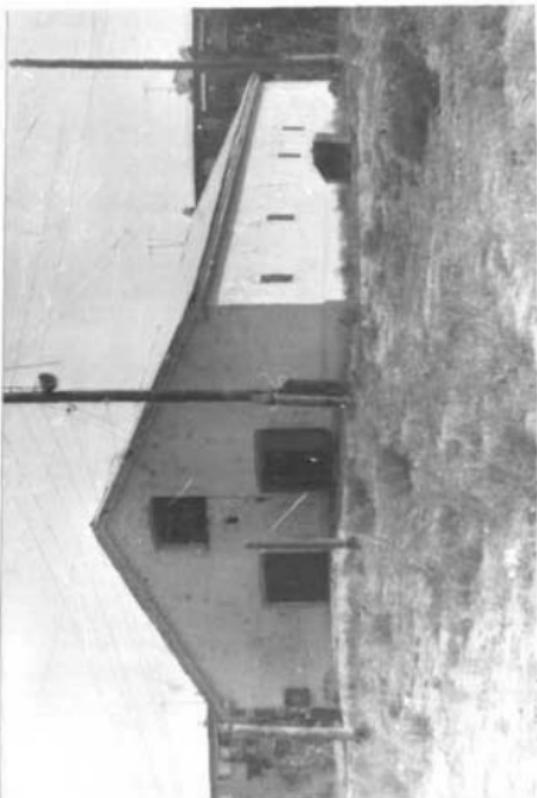
Фото или схематический план

Прямоугольное в плане, одноэтажное, кирпичное оштукатуренное здание памятника занимает южный угол квадратной территории складского комплекса. Как и другие постройки, объем сильно вытянут с северо-запада на юго-восток. Основные габариты: **32,4 × 14,3 М**. 2 основных входа расположены на поперечном северо-западном фасаде. Внутри здания одно большое помещение, образованное стенами прямоугольной в плане ранней постройки. Между старыми стенами и стенами нач. XIX в. создан, таким образом, гериметральный коридор. Складское помещение перекрыто цилиндрическим сводом. Небольшие немногочисленные окна в продольных стенах размещены с учетом окон в старых стенах. Гладкие фасады выкрашены в светло-желтый цвет. Карниз и цоколь - белокаменные. Крыша шиферная, двускатная.
