ПАСПОРТ

Церковь Иоанно-Крестовская. Ограда.

г. Владивосток, ул. Е. Захарова

УЧЕТНАЯ КАРТОЧКА

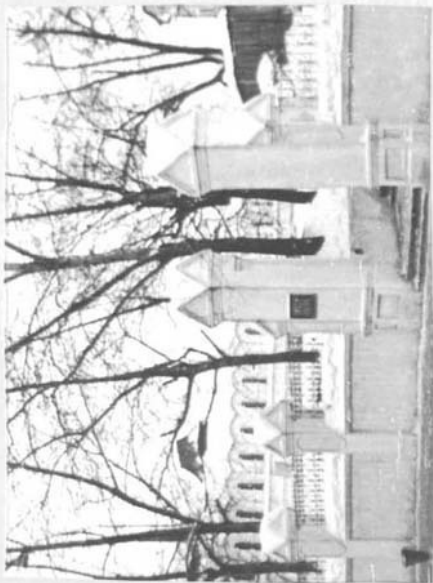
Фото или схематический план

Ограда Никола-Кремлевской церкви находится в метрах 15 от северного фасада здания церкви. Ограда имеет прясловую структуру. Основа ограды кирпичная. Прясла заполнены металлической решеткой, исполненной в технике ковки. В настоящее время сохранилось шесть прясел и два отойба центрального входа.

Орнаментальная структура металлической решетки представляет простой геометрический рисунок. Ограда Никола-Кремлевской церкви представляет образец ограды конца XIX в., несущей декоративно-оградительные функции.
