П А С П О Р Т

I. НАИМЕНОВАНИЕ ПАМЯТНИКА Башня жилая.

III. ДАТИРОВКА ПАМЯТНИКА (или дата исторического события, с которым связано возникновение памятника — для памятников истории) XVI-XVII вв.

IV. АДРЕС (местонахождение) ПАМЯТНИКА Чечено-Ингушская АССР, Советский р-н, уш. Малхиеста, сел. Коротах.
(АССР, край, область, район, автономная обл., национальный округ, населенный пункт, пути водного сообщения)

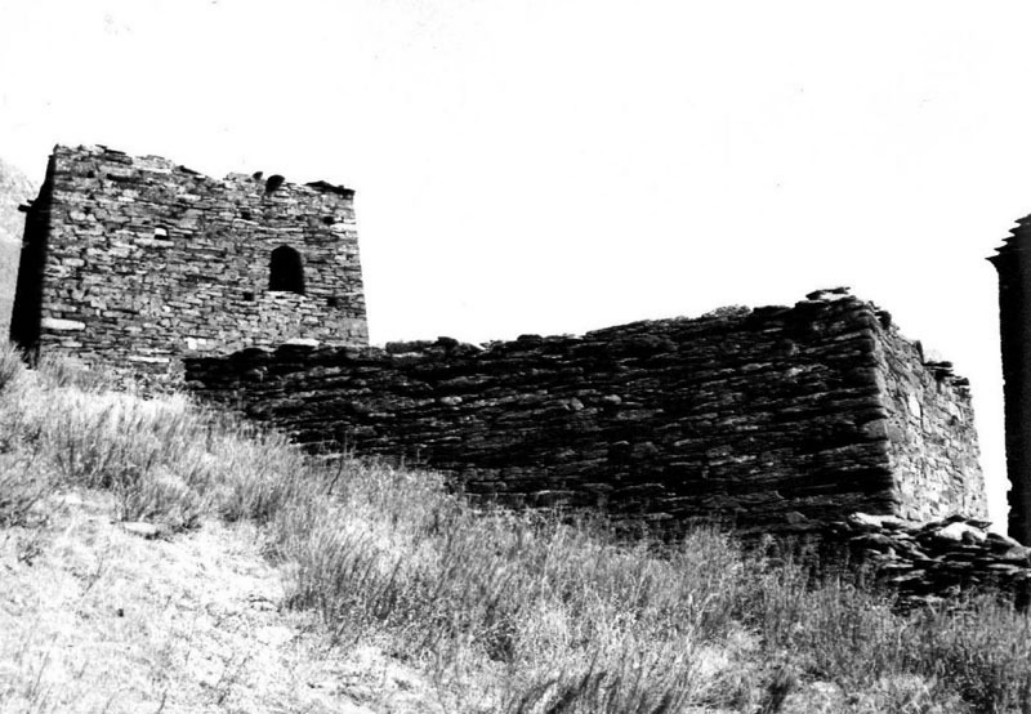
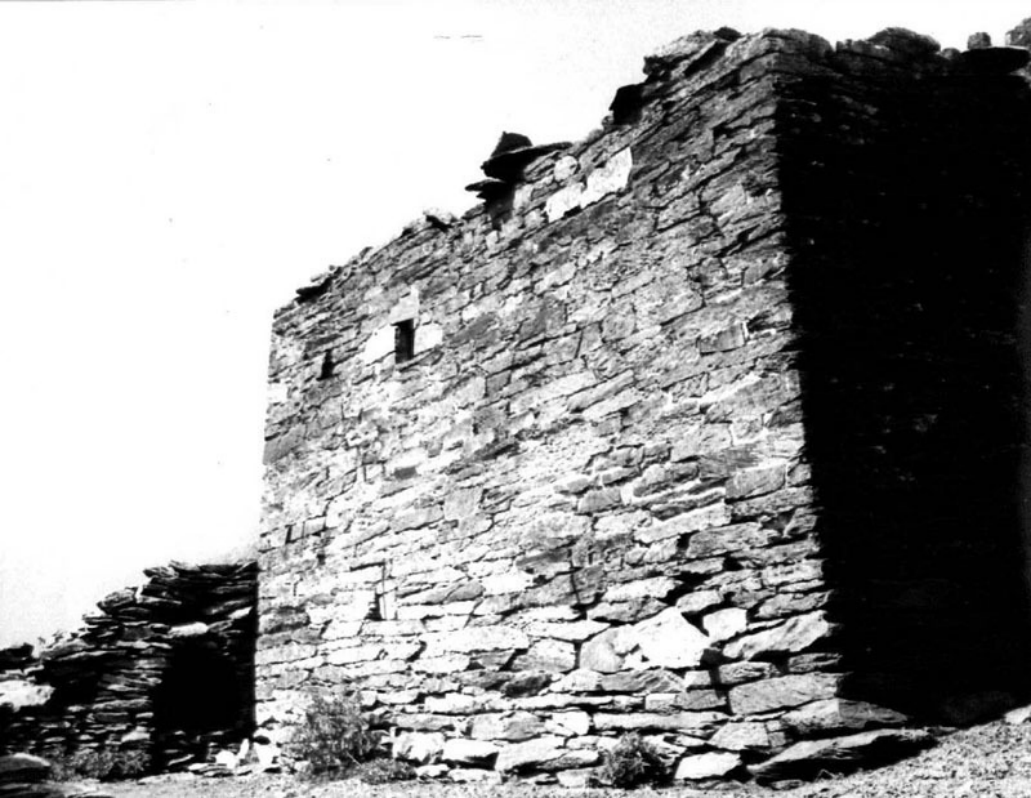
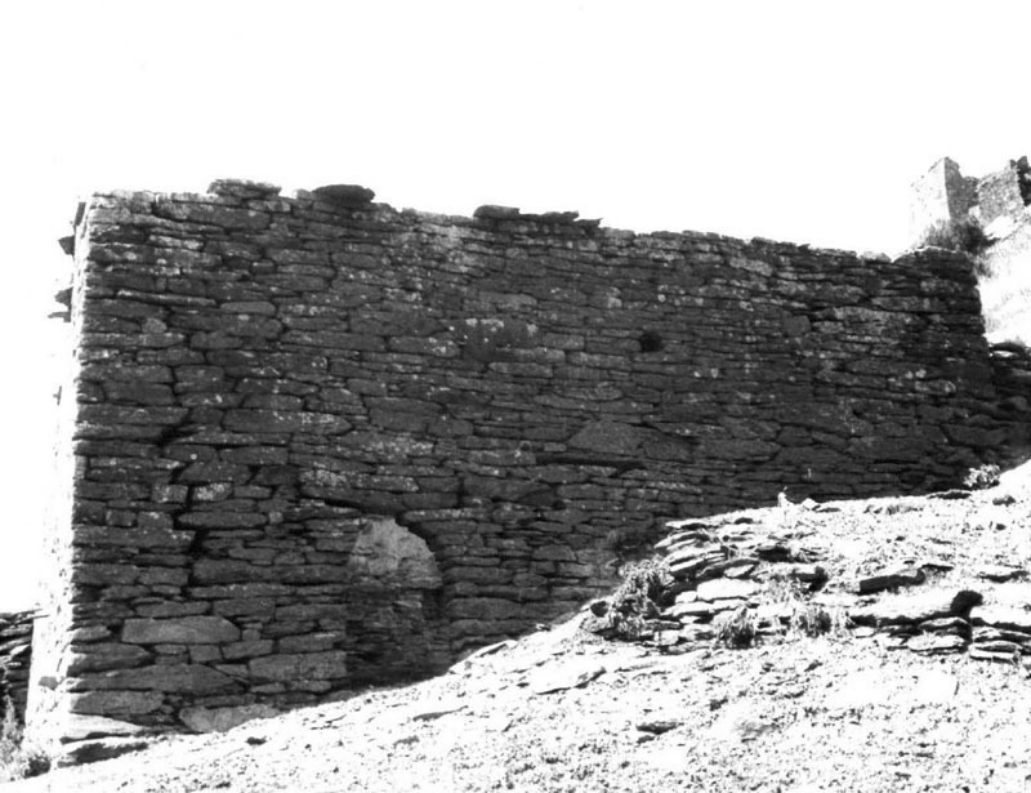
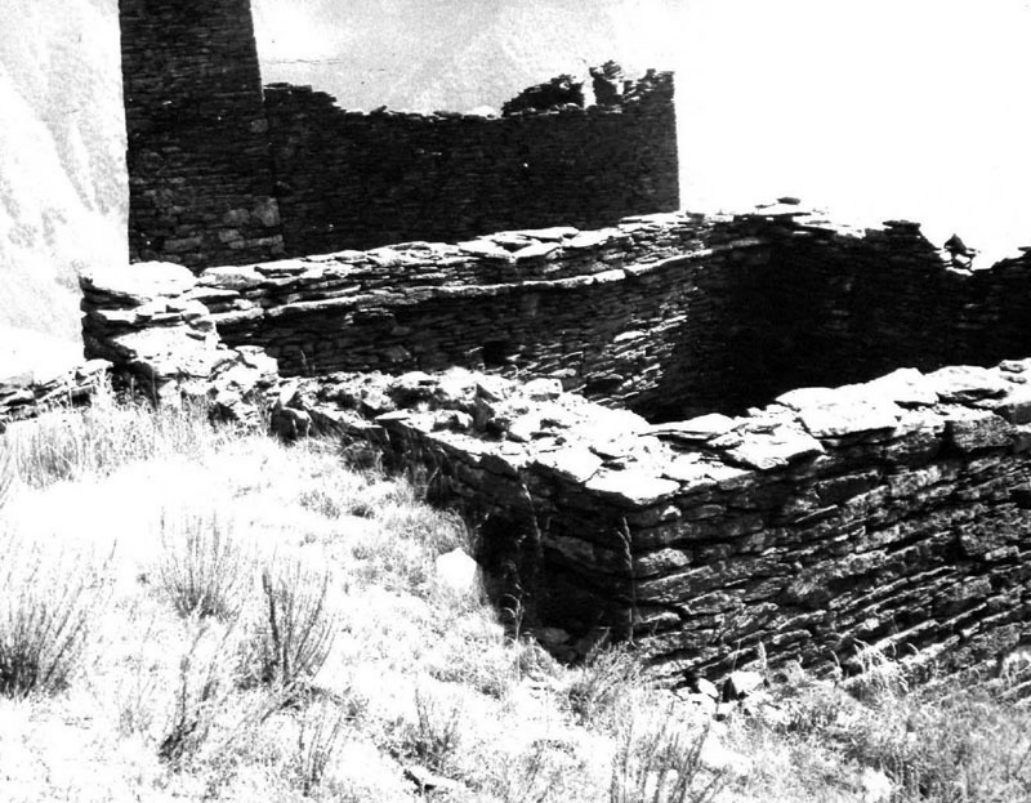
Башня имеет прямоугольный план /8,5x10,0м/, вытянутый с севера на юг, и слегка суживающийся кверху объём, завершённый плоской крышей. Стены сложены насухо из плоских каменных блоков, более крупных в углах и нижней части объёма. По верху стен проходит нависающий карниз из подтёсанных сланцевых плит. Глухие фасады имеют весьма неприступный облик. Единственный вход в здание расположен в первом этаже с восточной стороны. На главном, обращённом к югу фасаде имеется маленькое окошко, а рядом с ним — бойница. Аналогичные бойницы имеются и в других частях здания. Входной проём имеет перемычку в виде ложной арки. Изнутри он помещён в глубокой нише с трапецевидным верхом.

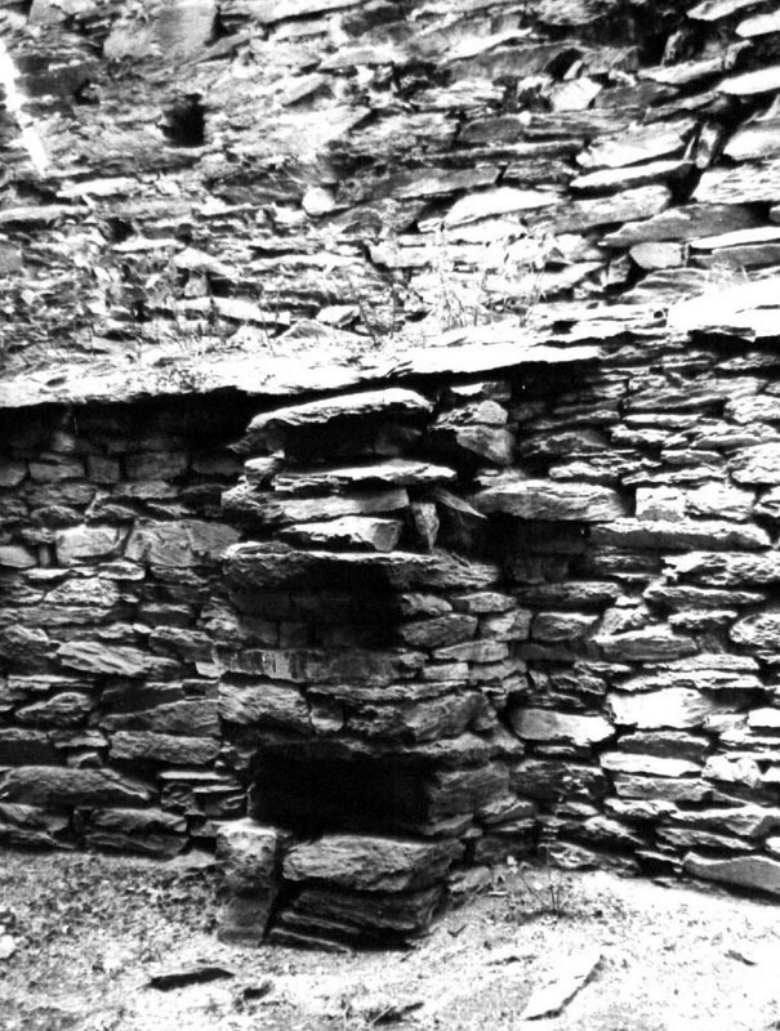
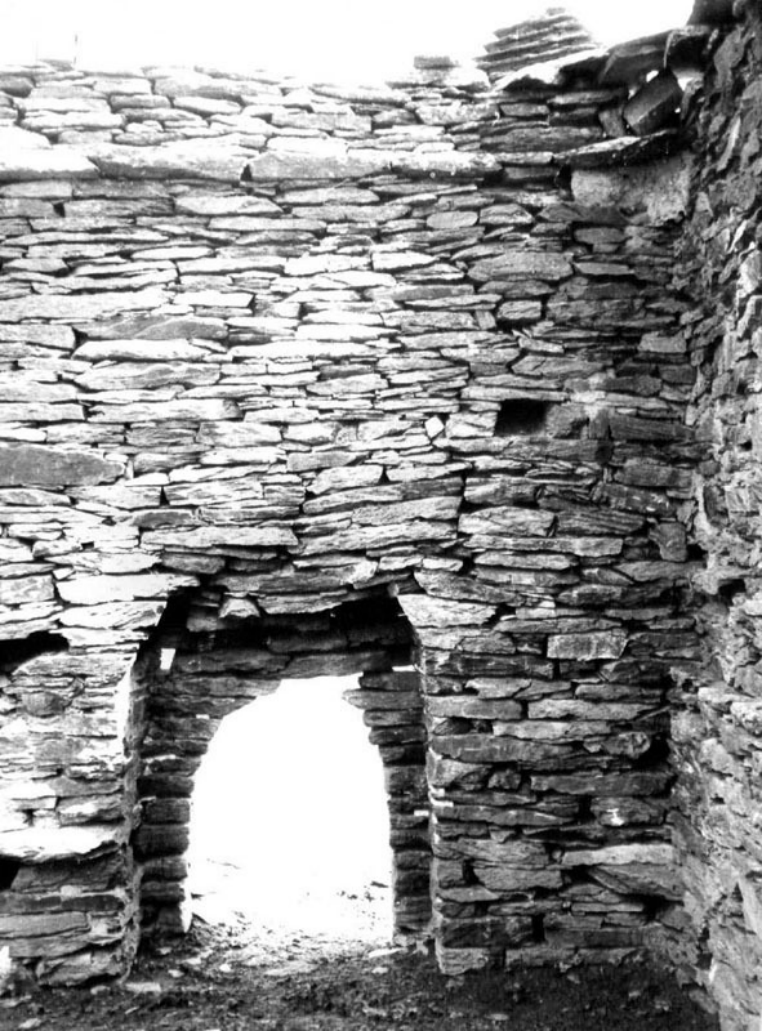
Кладка стен внутри башни мало отличается от наружной. Стены II го яруса обмазаны глиной. В углах имеются угловые полочки-связки. Горизонтальные перекрытия опирались на небольшие выступы продольных стен и на конструктивно несохранившегося ныне центрального опорного столба.

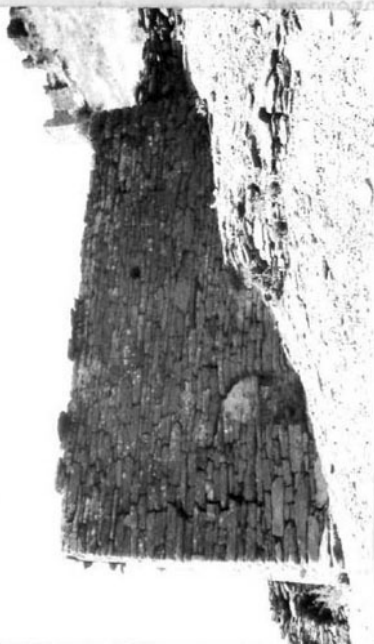
Двухэтажная жилая башня прямоугольная в плане имеет суженный кверху объём, завершённый плоской крышей. Стены сложены из плоских каменных блоков. Входной проём имеет перемычку в виде ложной арки. Изнутри он помещён в глубокой нише с трапециевидным верхом. Внутри башни в углах имеются полочки-связки. Горизонтальные перекрытия опирались на выступы продольных стен и на конструкции несохранившегося центрального столба. Памятник представляет собой большой интерес как пример жилой постройки эпохи позднего средневековья.
