П А С П О Р Т

I. НАИМЕНОВАНИЕ ПАМЯТНИКА Жилая башня № 6 /комплекс № 2/II. ТИПОЛОГИЧЕСКАЯ
ПРИНАДЛЕЖНОСТЬ

XVIII в.IV. АДРЕС (местонахождение) ПАМЯТНИКА ЧИ АССР, Советский р-н, с. Пакоц; из-
(АССР, край, область, район, автономная обл.)с. Советское до с. Итум-Кале, далее до с. Пакоц /0,5 км/

УЧЕТНАЯ КАРТОЧКА

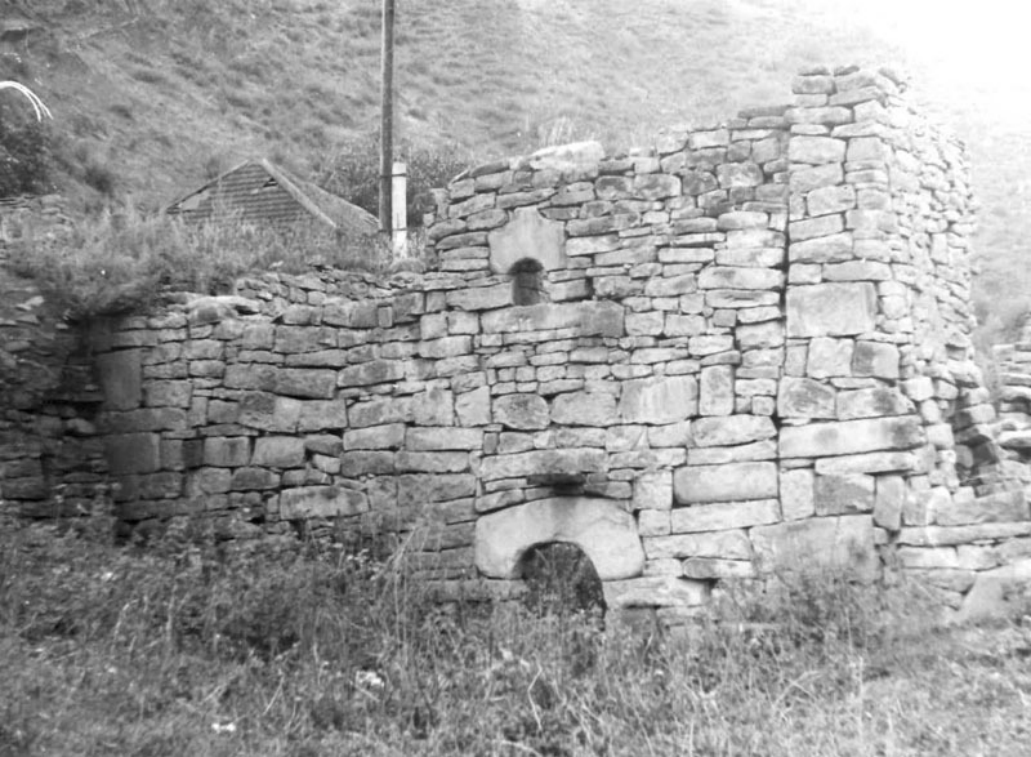
Утрачено: покрытие, стены верхнего яруса, междуэтажные перекрытия, заполнения оконных и дверных проемов. Вырос культурный слой земли вокруг башни. К башне пристроена вторая башня, сложенная из материала 2-го яруса башни № 6.

Жилая башня № 6 селения Пакоч расположена в предгорной зоне комплекса № 2. Башня стоит на рельефе — земля у северной стены на уровне второго яруса. Размеры в плане — 11,8 x 7,0 м. Толщина стен: 0,7 м.

Вход на первый ярус на западной стене, т.е. на склоне. Конструкция дверного проема традиционная — он обрамлен большими плитами и завершается аркой. Над проемом выступает плоская каменная плита / 0,08 x 0,45 x 0,3 м /, назначение которой неясно. Выше на этой же стене расположено окно арочной формы размером 0,35 x 0,35 м. Изнутри в верхней части проема сохранилась доска с двумя вертикальными отверстиями для створки /ставни/.

В интерьере справа от окна на той же стене имеется ниша / 0,2 x 0,3 x 0,3 м / с остатками штукатурки. На северной стене почти в углу сохранилась узкая и высокая ниша / 1,0 x 0,6 x 0,5 м / стрельчатой формы.

В центральной части башни сохранилось основание опорного столба /ок. 0,8 x 0,8 м/.

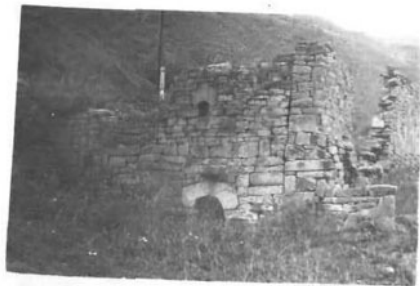
Башня расположена у предгорья, стоит на рельефе. Размеры в плане 11,8 x 7 м. Толщина стен 0,7 м. Вход на первый ярус на западной стене. Над дверным проемом выступает плоская каменная плита.

Выше окно арочной формы; изнутри сохранилась деревянная перекладина. В интерьере в центре сохранилась нижняя часть опорного столба. В северной стене сделана узкая высокая ниша стрельчатой формы. Петроглифов не обнаружено.
