ПАСПОРТ

I. НАИМЕНОВАНИЕ ПАМЯТНИКА Усадьба Храповицкого. Школа музыкальная.II. ТИПОЛОГИЧЕСКАЯ
ПРИНАДЛЕЖНОСТЬ

УЧЕТНАЯ КАРТОЧКА Усадьба Храповицкого. Школа Музыкальная.

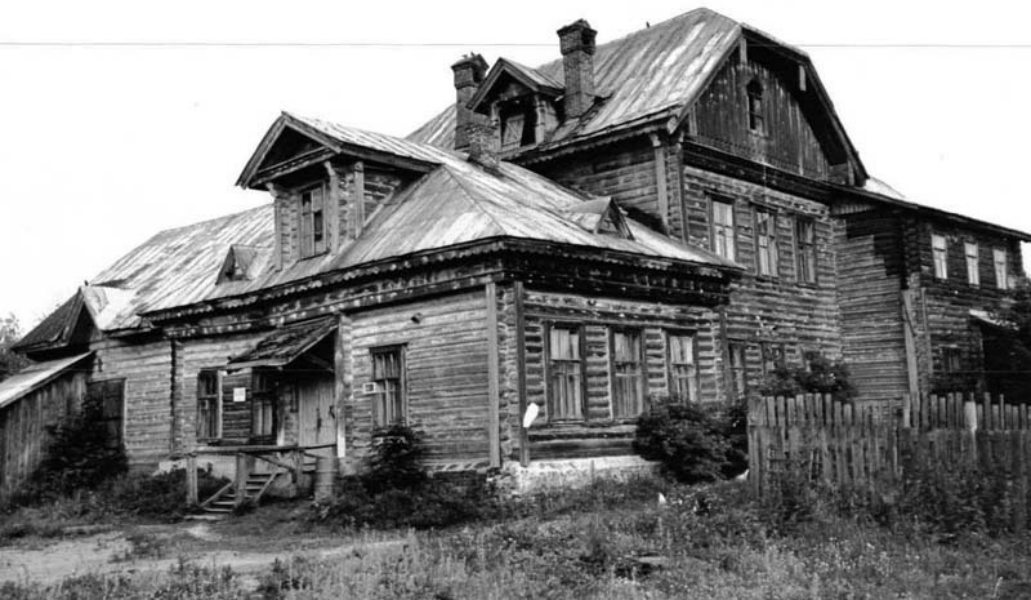
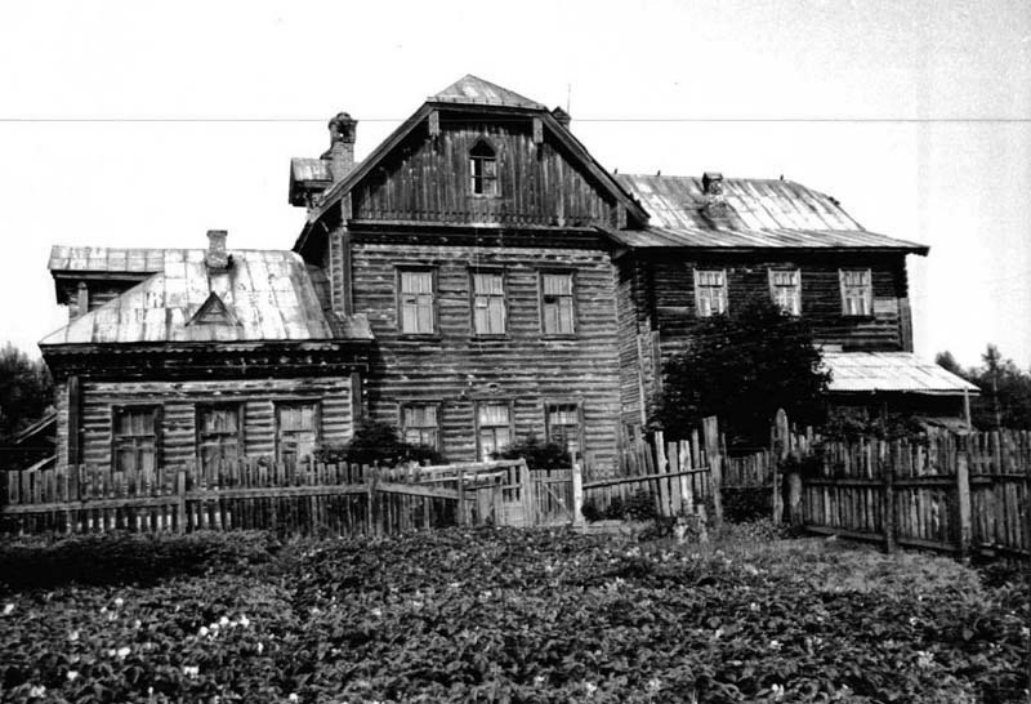
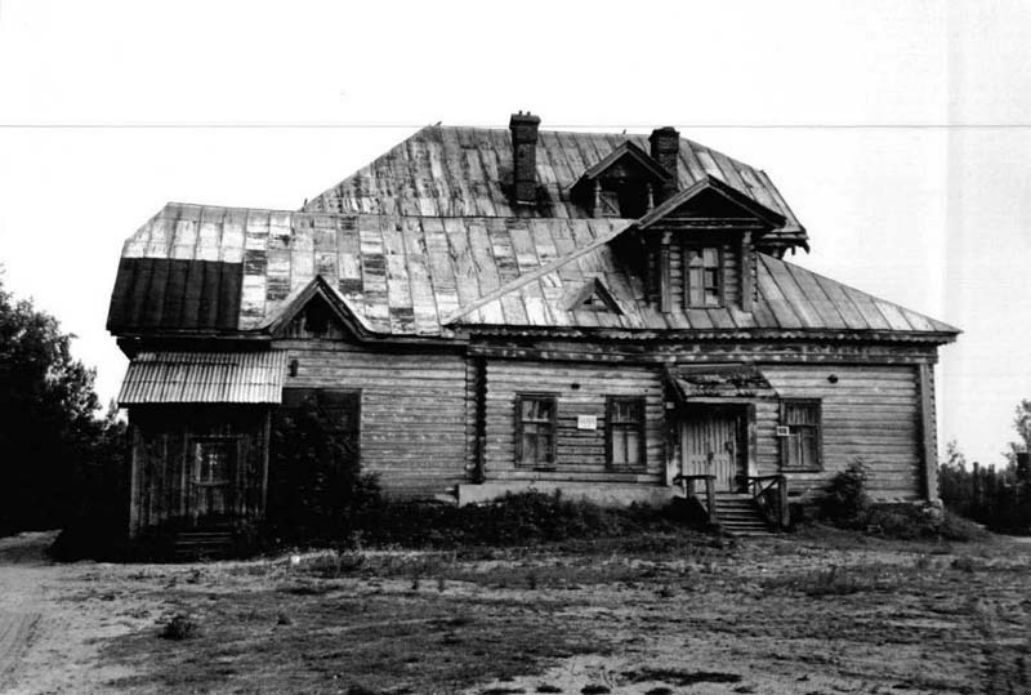
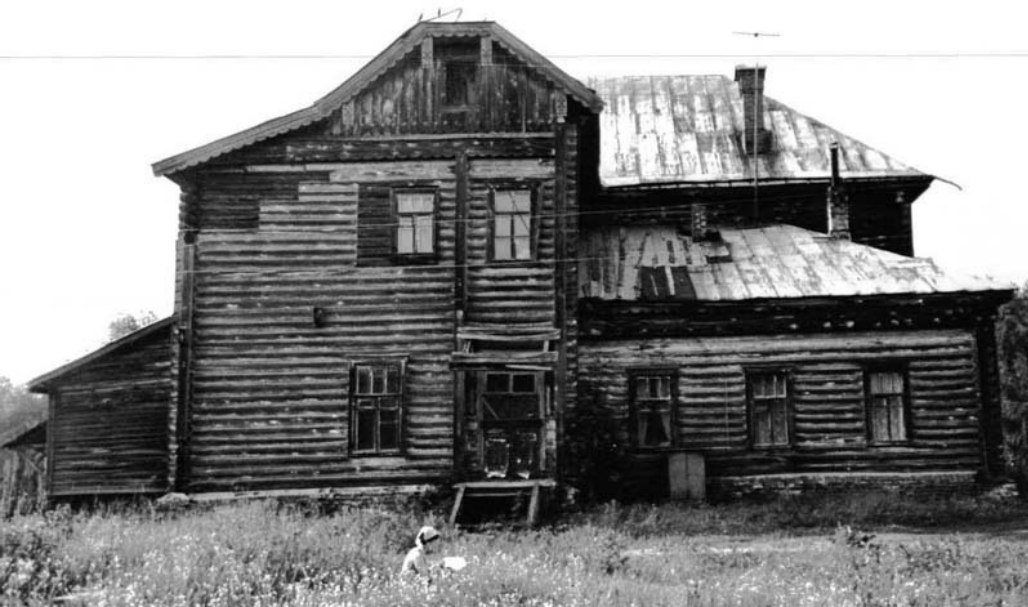
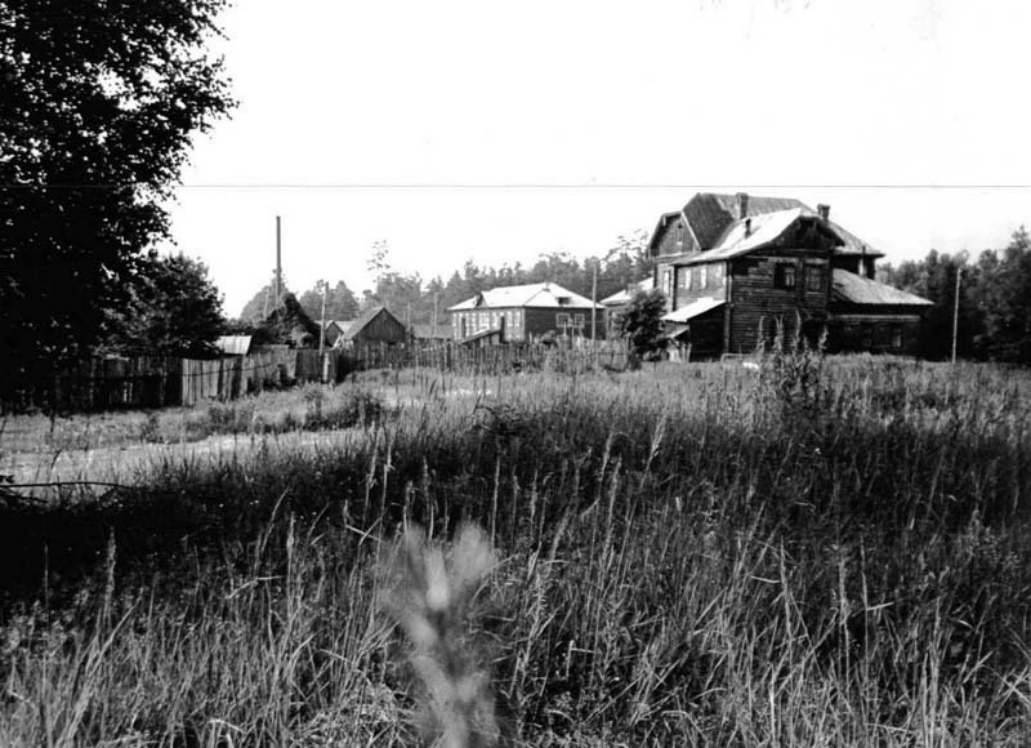
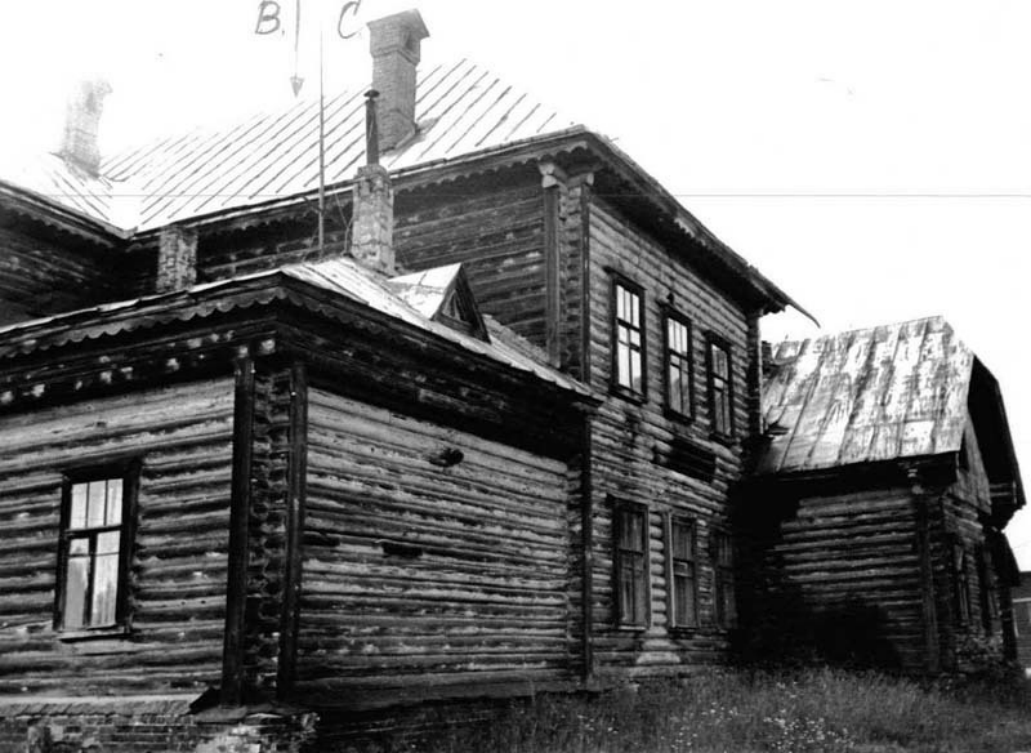
Дом деревянный, двухэтажный. Рублен в обло из бревен диаметром 25 см. Фасады стен покрытия не имеют. Торцы бревен обшиты досками. Фундамент кирпичный. Перекрытия плоские, досчатые по балкам. Кровля железная по деревянным стропилам. Фронтоны подшиты досками. Состоит дом из нескольких объемов разной формы и высоты, имеющих свою кровлю. В середине дома поперек его оси стоит двухэтажный прямоугольный объем под двускатной с вальмой на север и полувальмой на юг кровлей.

Его восточное крыло, тоже двухэтажное сдвинуто к югу. Северо-восточный угол этих двух объемов занимает одноэтажное помещение. В западной части здания поставлено тоже одноэтажное прямоугольное, удлиненное в поперечном направлении (с севера на юг), помещение под двускатной кровлей с вальмой на юг и полувальмой на север, т. е. наоборот, чем у среднего объема.

Декор здания стилизует мотивы народной деревянной резьбы. Карнизные доски волнисто порезаны. Доски фронтонов на концах порезаны ромбиками. На поле фронтонов сведены резные полотенца. Выпуски бревен в верхних венцах ^{ах} ~~об~~ обрамлены в виде помочей. Водостоки железные фигурные.

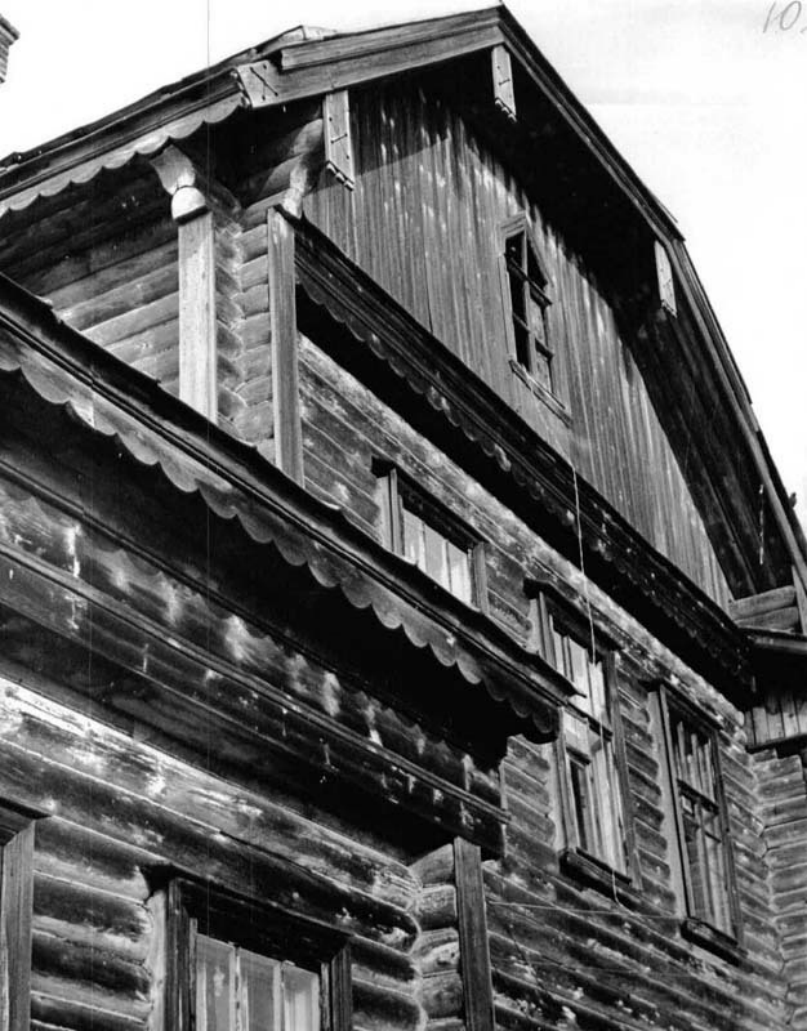
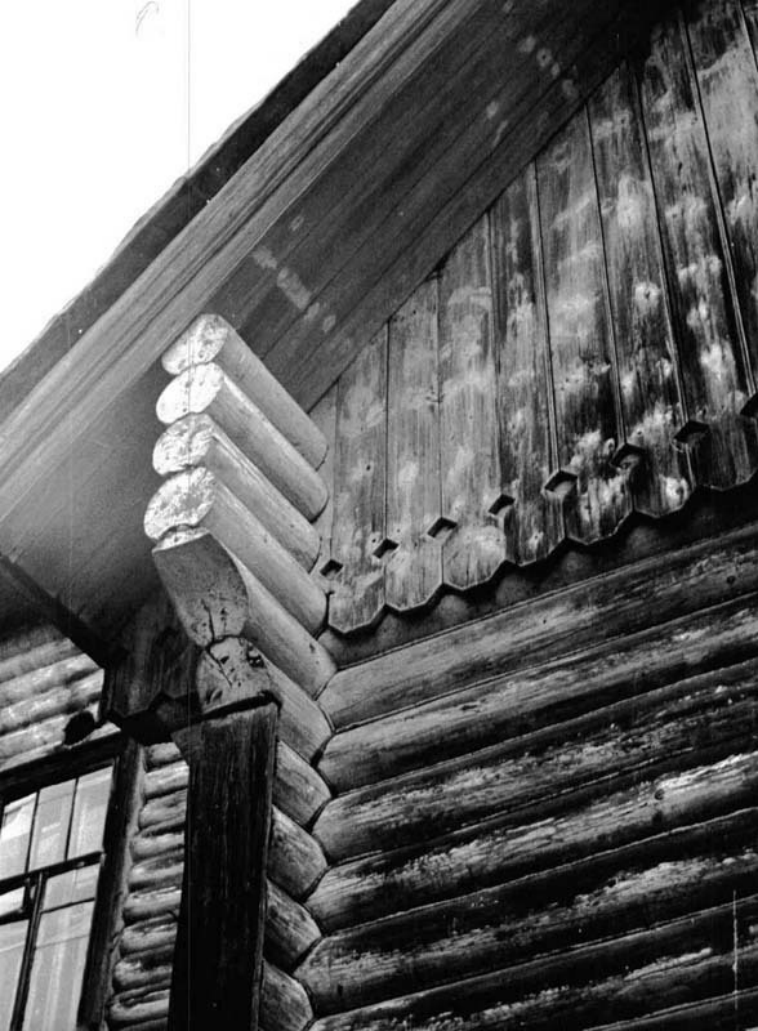
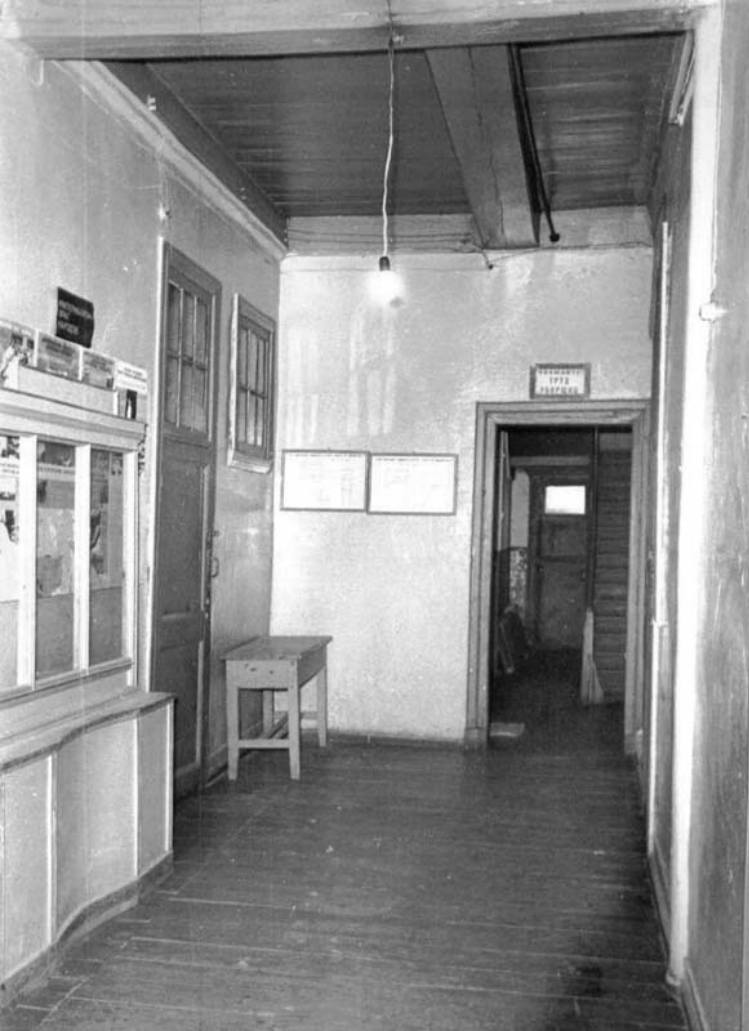
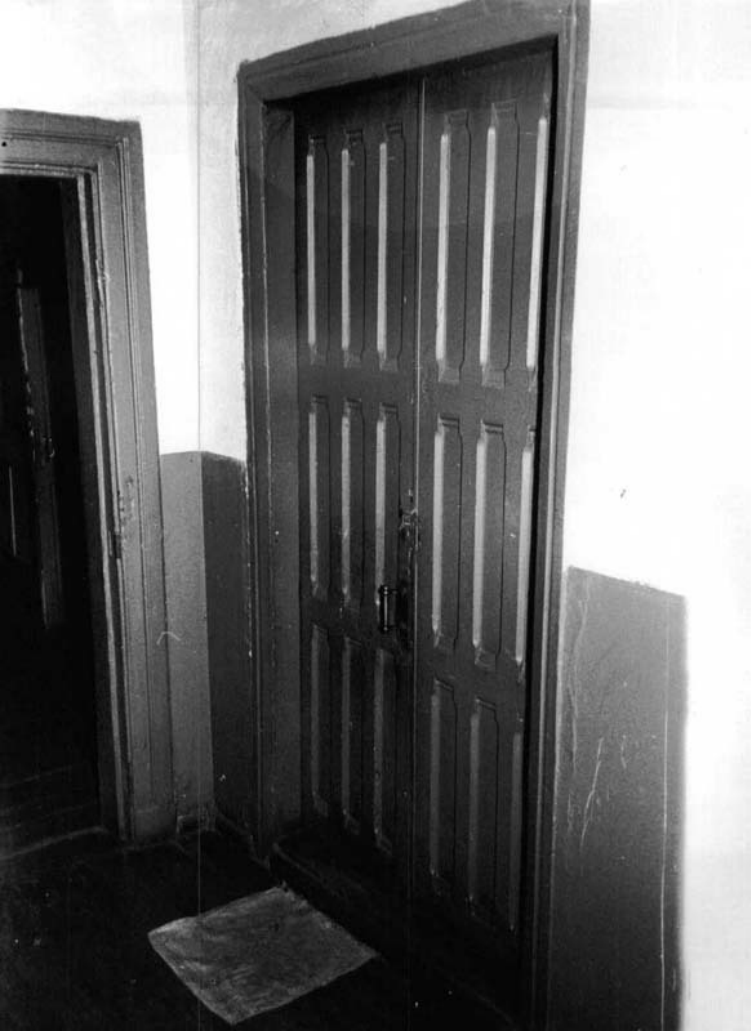
В продольном направлении здание в обоих этажах пересекает коридор. Комнаты расположены по обе стороны от него. Входы устроены с торцов коридора с лестницами на второй этаж. Лестницы деревянные, маршевые с перилами без балясника. Досчатые потолки имеют ярко выраженные массивные деревянные балки, положенные крест-накрест в коридоре первого этажа. Двери двупольные и однопольные, филенчатые. На первом этаже несколько дверей с калевками, вертикальными, параллельными.

На двупольных дверях калевки есть на обеих сторонах. Печи круглые кирпичные, обиты железом. Стены и потолки в комнатах оштукатурены и побелены. Есть двери с застекленными фрамугами.

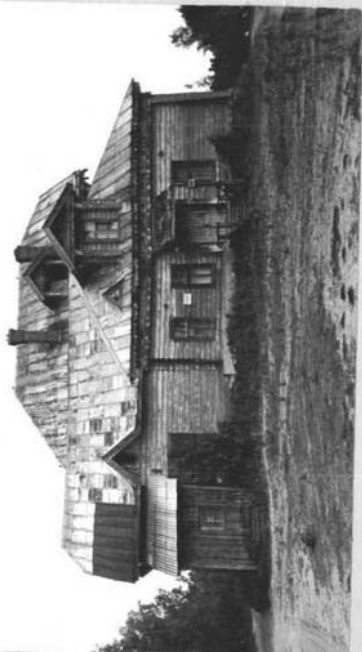
Здание стоит на берегу р. Судогды в юго-западной части пос. Муромцево, в месте, называемом "На бору". Деревянное, двухэтажное рублено "в обло" из бревен диаметром 25 см. Внешне бревна покрытия не имеют. Внутри оштукатурены и побелены. Перекрытия плоские досчатые по явно выступающим деревянным балкам. Фундамент кирпичный. Кровля железная по деревянным стропилам.

Здание состоит из нескольких объемов. Посредине поставлен прямоугольный двухэтажный объем. К нему с запада примыкает одноэтажный, несколько сдвинутый к северу. С противоположной стороны примыкают двухэтажный объем, сдвинутый к югу и одноэтажный. В направлении "восток-запад" здание в обоих этажах пересекает коридор. Декор стилизует мотивы деревянной народной резьбы.
