П А С П О Р Т

Усадьба Дудкина. Главный дом

Вкладыш к паспорту "Усадьба Дудкина. Главный дом.

Ивановская обл., г. Шуя, ул. Театральная, 23."

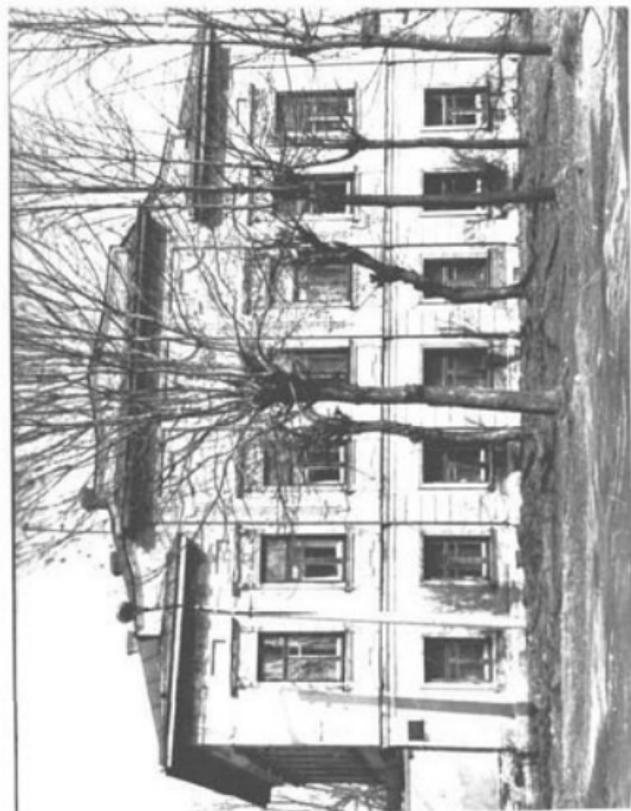
Фото или схематический план

Двухэтажное с подвалом кирпичное здание построенное в стиле позднего классицизма и переделанное в формах эклектики, стоит на красной линии улицы. Почти квадратный в плане объём покрыт вальмовой кровлей. К нему сбоку примыкает одноэтажная кирпичная пристройка. Фасады обладают развитым декором, особенно богатым на главном фасаде. Большую роль играет лепной растительный орнамент, украшающий главный фасад и сайдинги боковых фасадов. Внутренняя планировка на первом этаже коридорная, на втором — анфиладная. Коридор первого этажа и помещения подвала перекрыты сводами. В интерьере сохранились печи, филёнчатые двери, встроенные шкафы, тянутые карнизы, паркетные и дощатые полы. Лестница ограждена точёными балясинами.
