## П А С П О Р Т

I. НАИМЕНОВАНИЕ ПАМЯТНИКА Церковь Петра и ПавлаII. ТИПОЛОГИЧЕСКАЯ  
ПРИНАДЛЕЖНОСТЬ

1788 г., к. XIX-н. XX в.IV. АДРЕС (местонахождение) ПАМЯТНИКА Пензенская обл., Иссинский р-н,

с. Украинцево

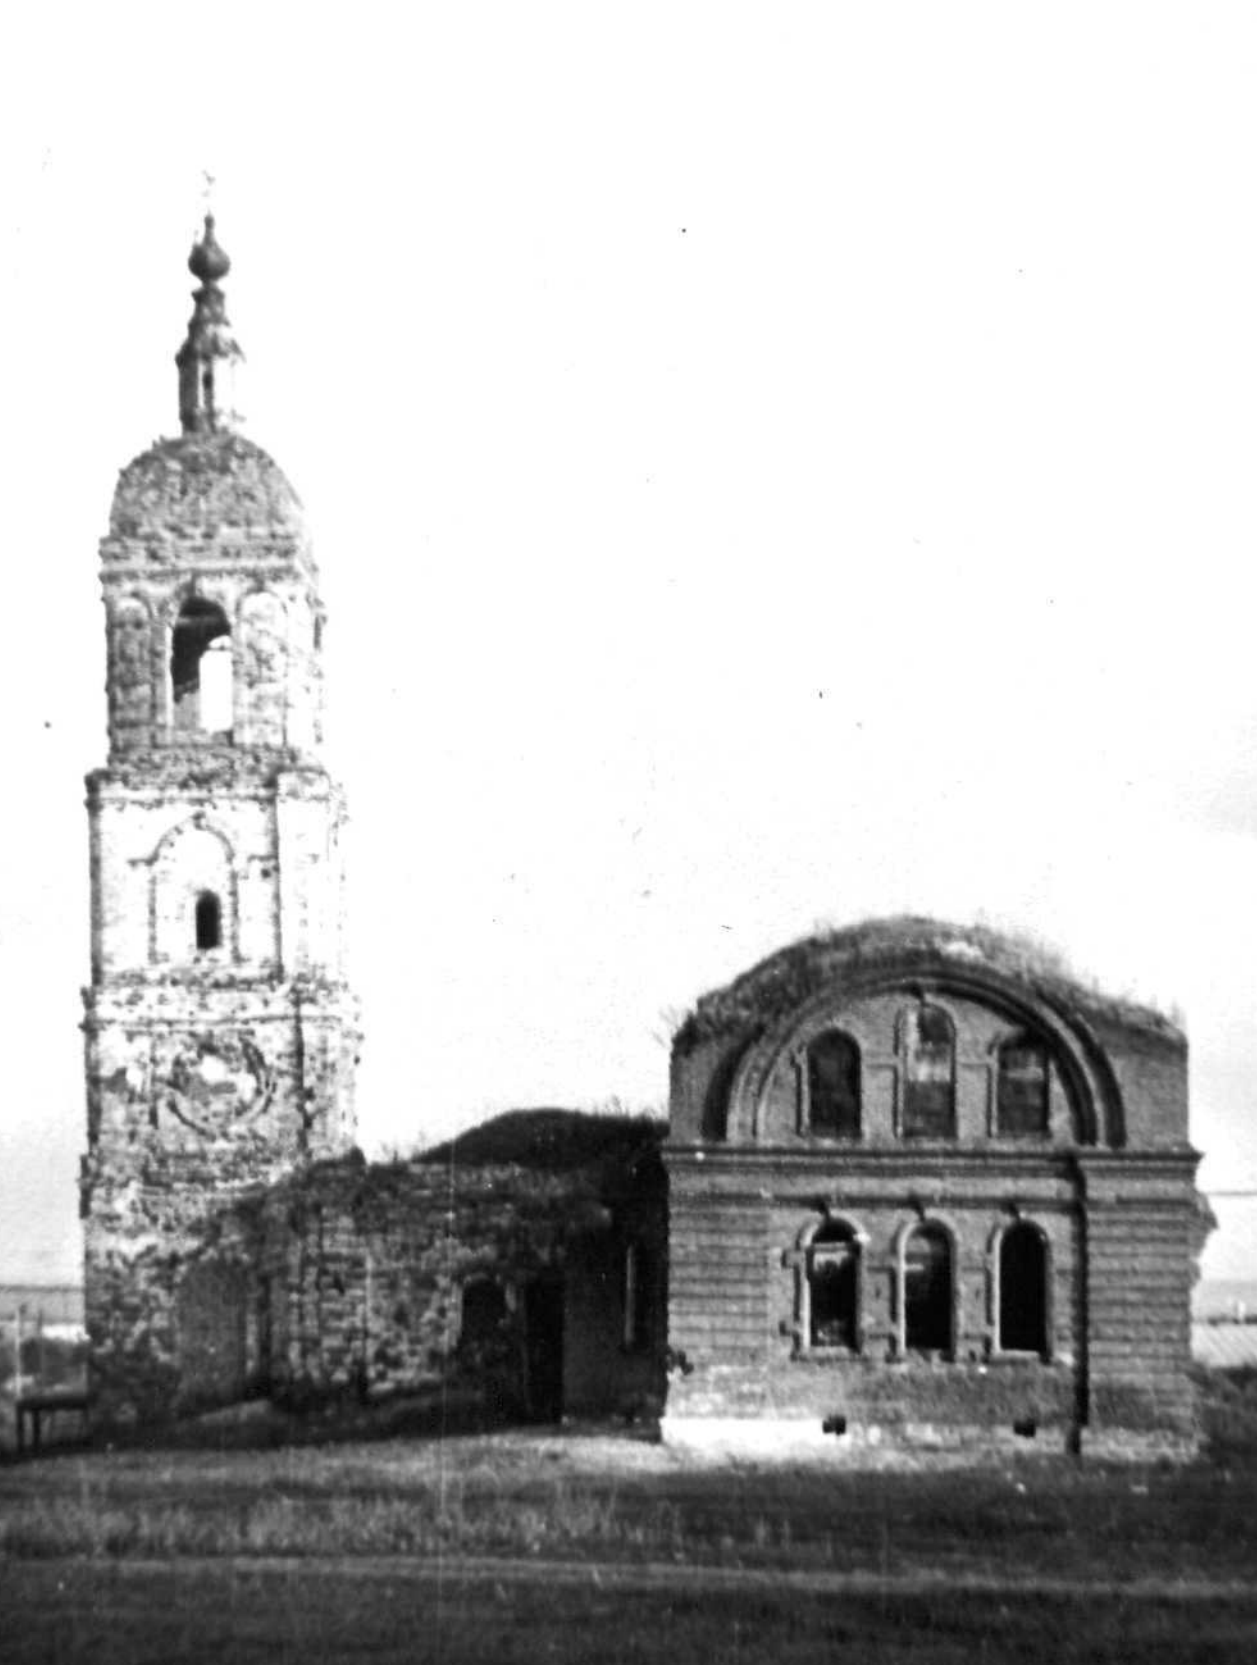
Тюменская обл.,  
Тюменский р-н,  
с. Украинцево  
Чернышова Петра Павла  
1788?, к. XIX - н. XX в.  
Вид с юго-востока.

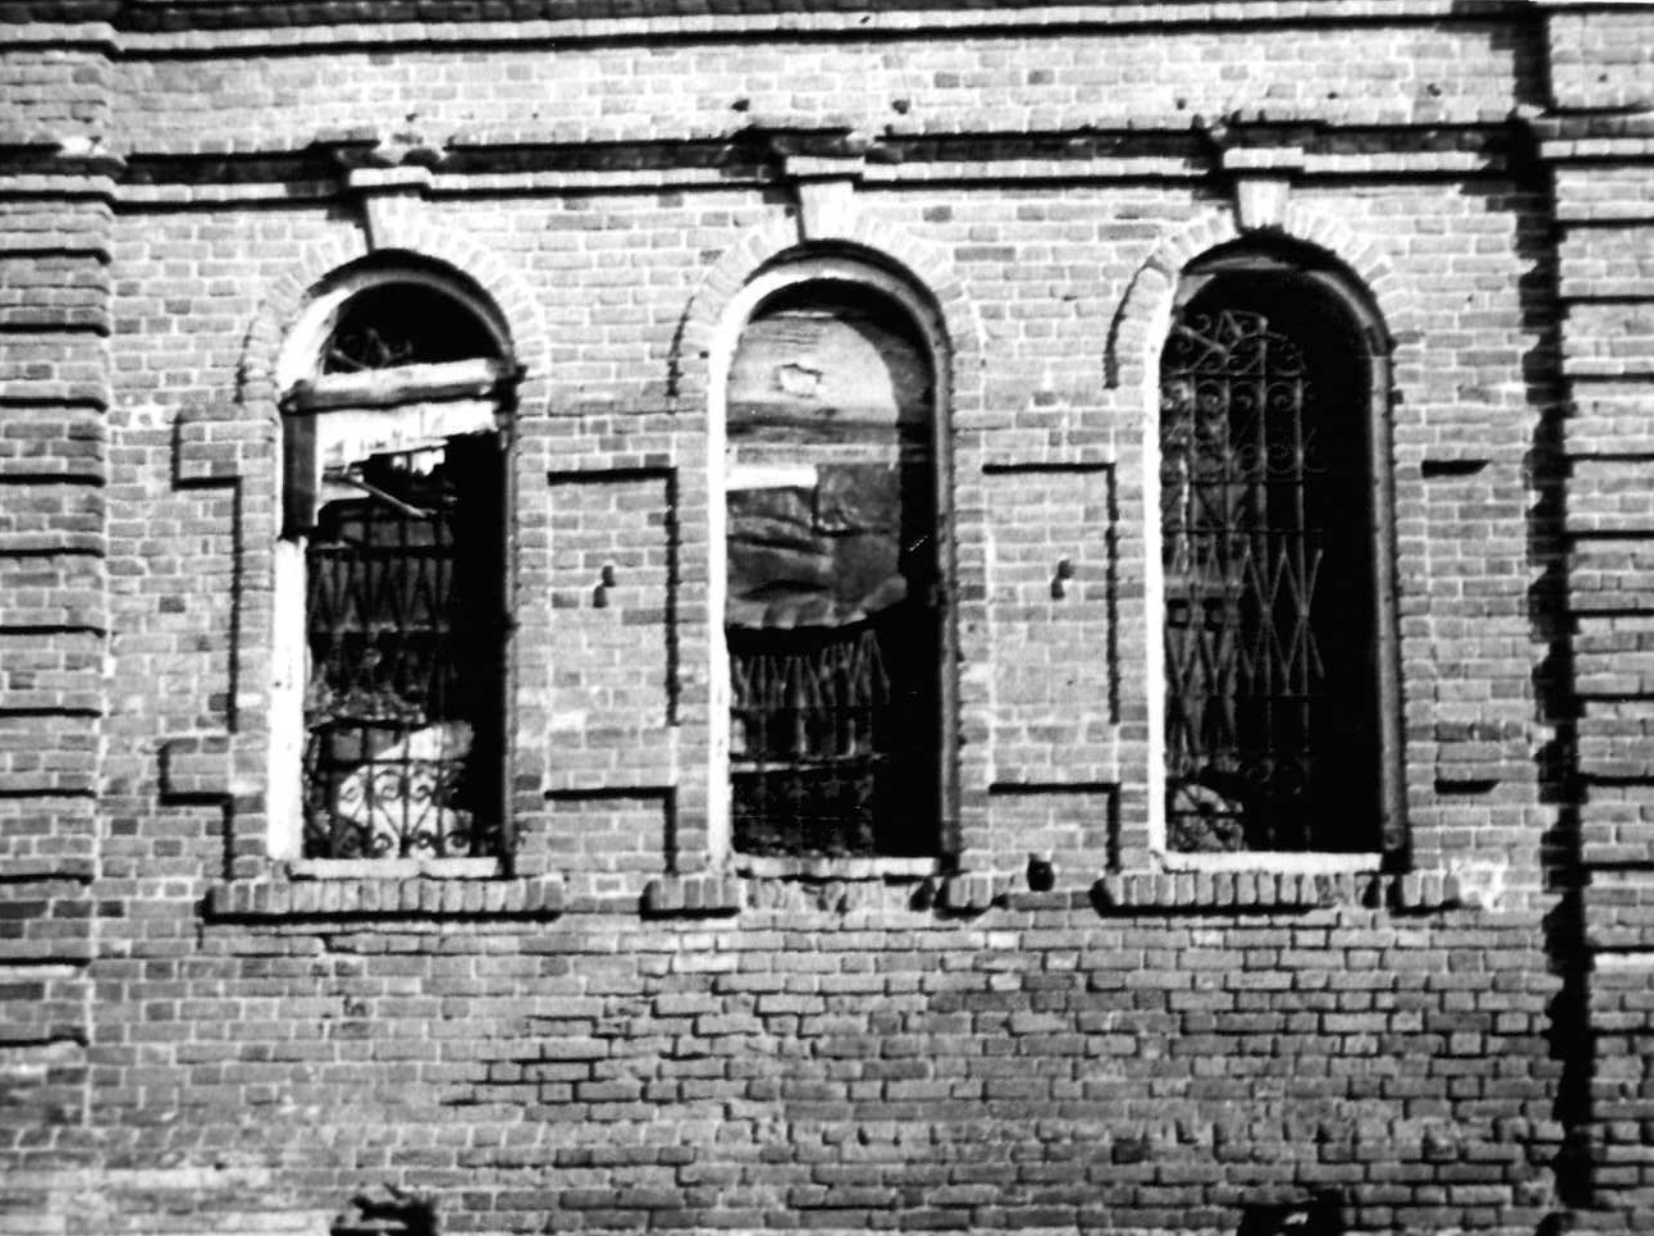
Темзенская обл.,  
Мессинский р-н,  
с. Урашницво.  
Церковь Петра и Павла,  
1788 г., к. XIX - н. XX в.,  
Фрагмент ново-  
восячного фасада.
