ПАСПОРТ

I. НАИМЕНОВАНИЕ ПАМЯТНИКА Усадьба Городище. Училище.

1910-е гг.

IV. АДРЕС (местонахождение) ПАМЯТНИКА Московская область. Шелковский район.
(АССР, край, область, район, автономная обл.,
пос. Городище, ул. Центральная, 44. От Москвы автобусом на пос. Свердловский
национальный округ, населенный пункт, пути подъезда) -40км.

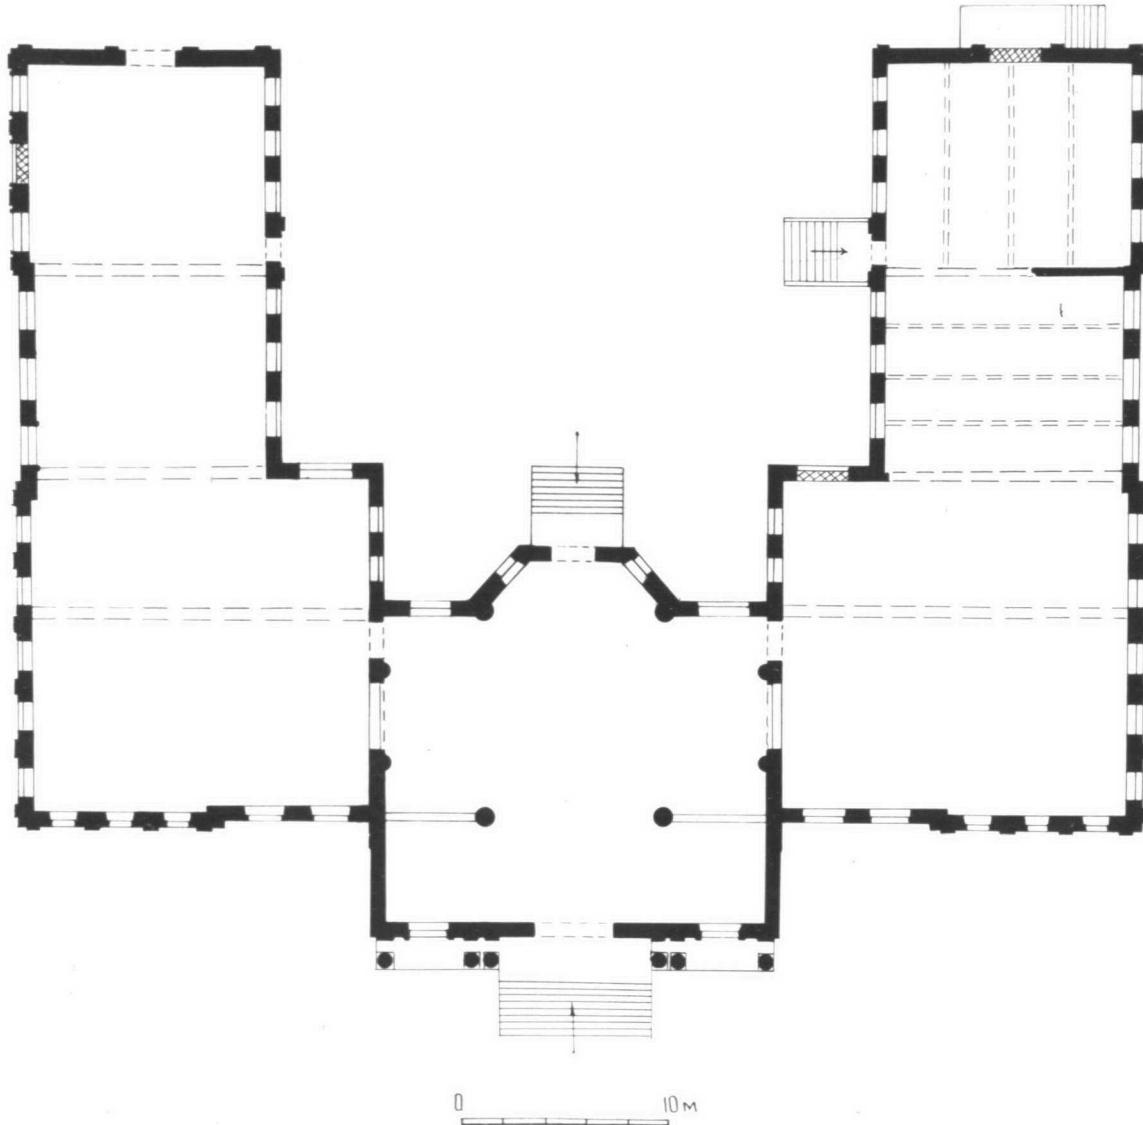
ПЛАН 1 ЭТАЖА.

В центральном объеме здания расположены вестибюль - единое помещение, обработанное полу- и трехчетвертными тосканскими колоннами. В южной части боковых стен вестибюли имеются проходы в крылья, в которых располагались большие и малые классные помещения, соединявшиеся между собой проемами. В полуподвале были мастерские. Основной этаж имел плоские деревянные перекрытия, а полуподвал своды Монье. Полуподвальные помещения есть только под южной частью крыльев. Восточная и западная части полуподвала спланированы по-разному: западный подвал имеет узкий коридор со стороны дворика и большее количество помещений. В полуподвале сохранились старые цементные полы.
