ПАСПОРТ

I. НАИМЕНОВАНИЕ ПАМЯТНИКА церковь Троицы

1680 годIV. АДРЕС (местонахождение) ПАМЯТНИКА: Новгородская область; г.Старая Русса;
ул. Тимура Грунзе

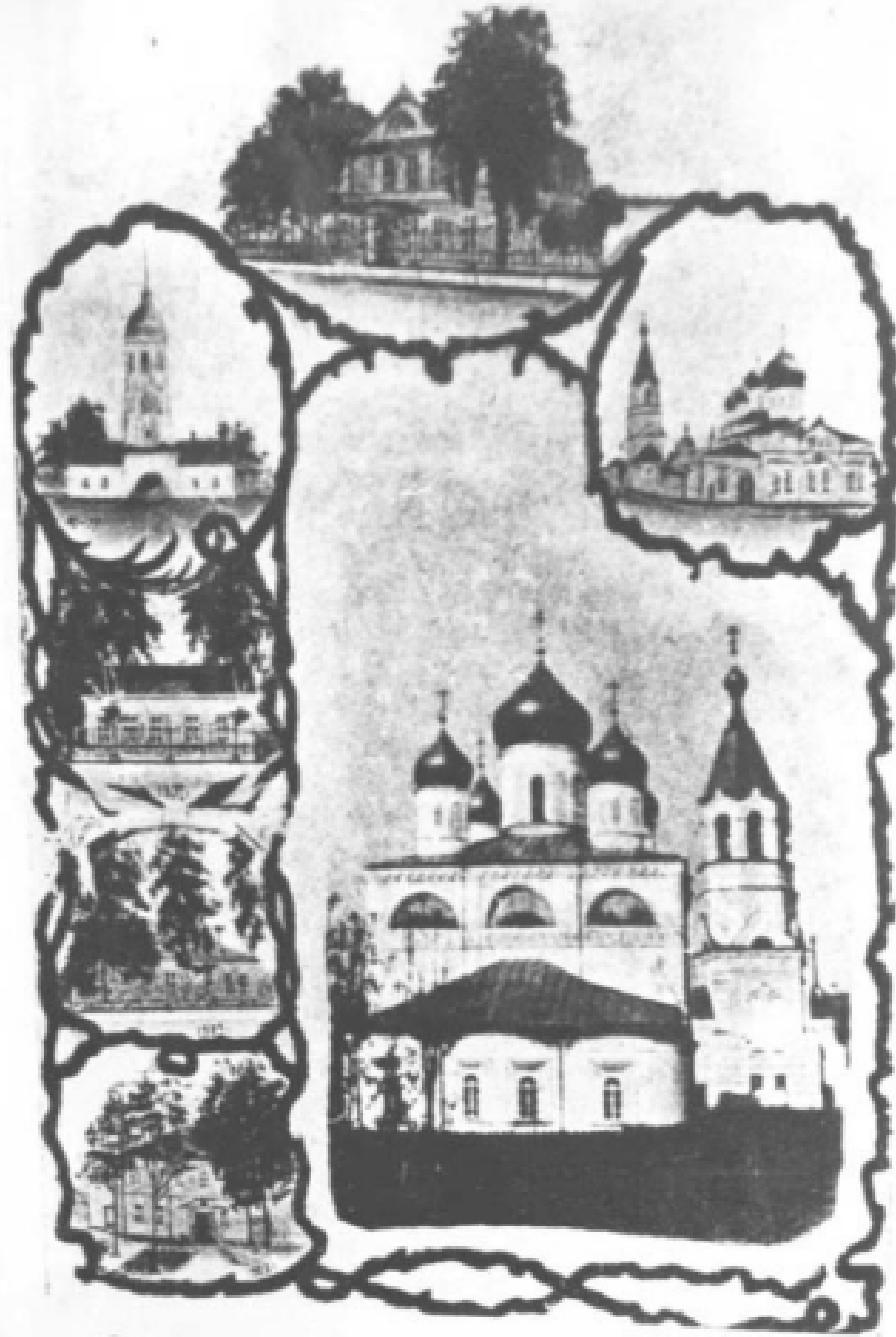
Виды Троицкой церкви, колокольни, Знаменской церкви и других
из исторического района.

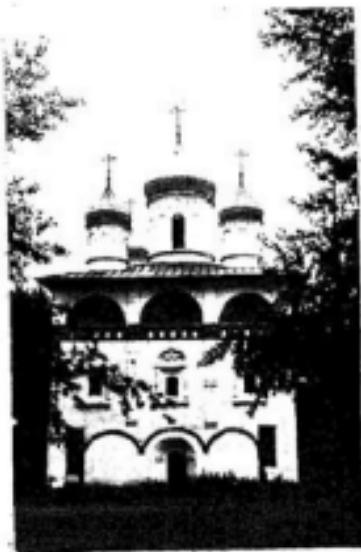
Фото или схематический план

Памятник представляет собой мощный кубический объем, покрытый на четыре ската и увенчанный пятью куполами. /Центральная глава - световая/. Лопатки соединены декоративными закомарами. Оконные проемы в пышных обрамлениях ХУП века расположены на одном уровне. Внутренняя система - четырехстолпная крестово-купольная. Интерьер отличается гармонической ясностью и соразмерностью. Материал - кирпич.

Представляет большую ценность как интересный памятник ХИИ в. с большой согласованностью элементов композиции и совершенным интерьером.

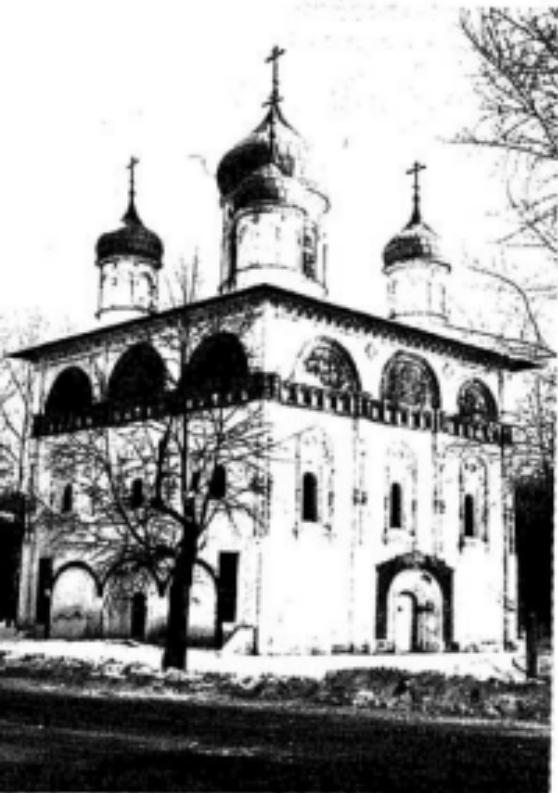
Фото или схематический план

Памятник относится к типу 4-столиных, 5-главых, 3-апсидных храмов /апсиды утрачены/. Объем церкви перекрыт цилиндрическими /в угловых частях-крестовыми/ сводами. Внутри церкви, в северной, южной и западной стенах имеется ряд ниш-аркасий. Вход в храм - с севера и запада.

Фасады имеют богатое декоративное оформление. Они расчленены лопatkами на 3 примерно равные части. В верхней части фасадов проходит широкий декоративный фриз из профилированных квадратных нисек. С 3 сторон церкви имеются развитые перспективные порталы. Они расположены в 1 ярус, имеют трехцентровую пермичку и богатое обрамление. Фасады завершаются поребриком и арнатурным пояском-карнизом. Барабаны церкви /центральный- световой, боковые-глухие/ также богато декорированы. Памятник представляет собой прекрасный образец русского зодчества XУІв. Отличается законченностью форм, разнообразием и изысканностью декора, тщательностью отделки.
