П А С П О Р Т

I. НАИМЕНОВАНИЕ ПАМЯТНИКА Рождественский монастырь. Собор Рождества Богородицы

IV. АДРЕС (местонахождение) ПАМЯТНИКА г.Москва, Дзержинский р-н, ул.Жданова, 20

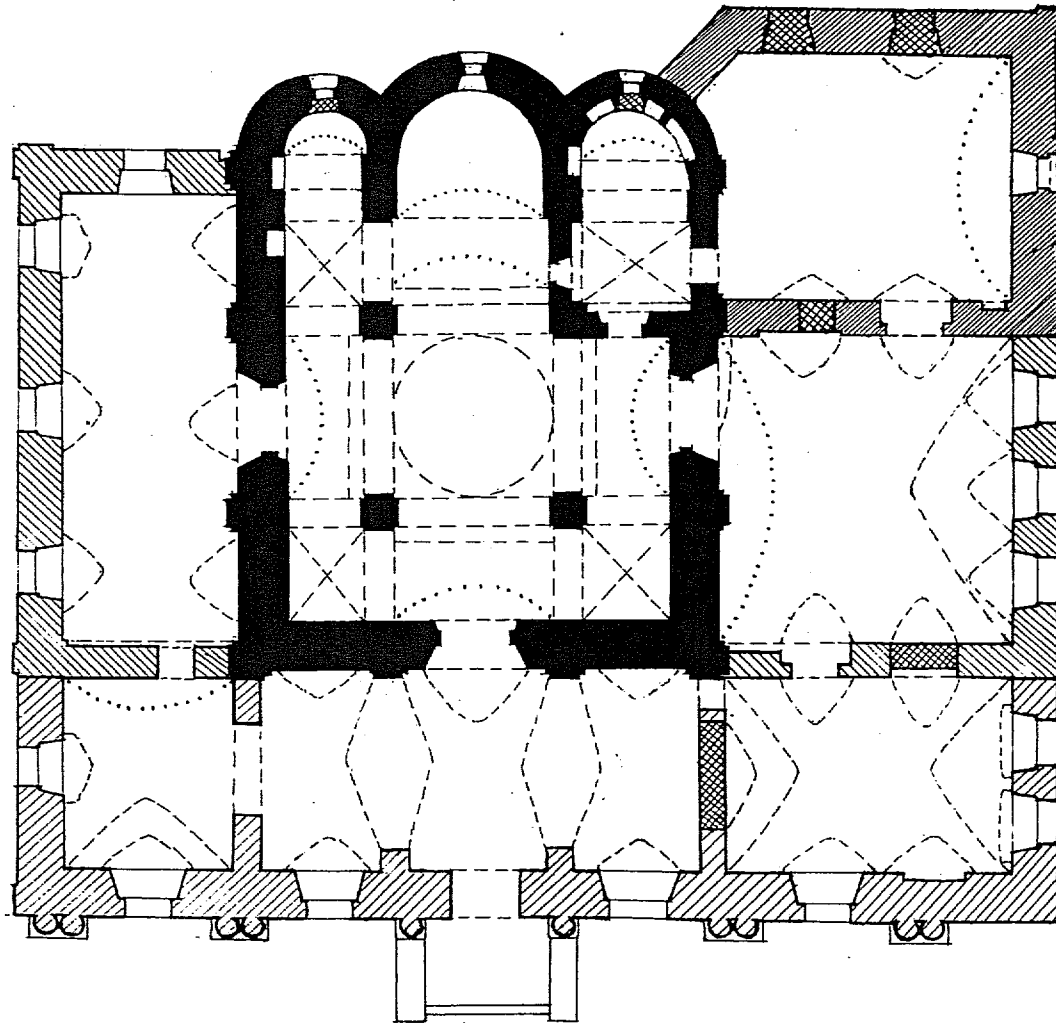
г. Москва, Дзержинский р-н  
 ул. Жданова, 20, строение №1  
 Рождественский монастырь,  
 Собор Рождества Богородицы, 1501-1505 гг.; ХVII в.; 1814-1820 гг.; 1900-е гг.

— 1501-1505 гг.
-

— ХVII в.
-

— 1814-1820 гг.
-

— 1900<sup>е</sup> гг.
