ПАСПОРТ

I. НАИМЕНОВАНИЕ ПАМЯТНИКА Парк Национальный природный Водлозерский.
Дом жилойII. ТИПОЛОГИЧЕСКАЯ
ПРИНАДЛЕЖНОСТЬ

1930-е годыIV. АДРЕС (местонахождение) ПАМЯТНИКА Респ. Карелия, Пудожский р-н.
(Респ., край, область, район, автономная обл.,д. Пелгостров, в 6 км от п. Куранаволок

УЧЕТНАЯ КАРТОЧКА Парк Национальный природный

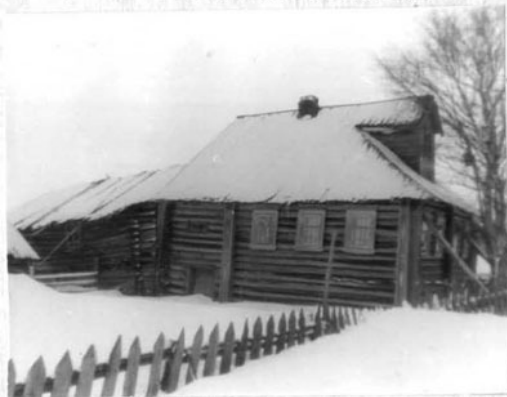
Фото или схематический план

Дом-комплекс типа равноширокий "брус" с продольной связью жилых и хозяйственных помещений, разделённых сенями. Прямой угловой в плане объем срублен "в обло", состоит из двух равновысоких объемов. Высокая жилая часть покрыта трехскатной вальмовой стропильной крышей, хозяйственная — более низкой двухскатной самцово-слеговой. Жилая часть одноэтажная, на высоком подклете, с мезонином. Поперечный переруб выделяет в ней сени на подсенях, а неполный продольный разделяет две комнаты по главному фасаду. Двор с окном и воротами на боковых фасадах, к заднему фасаду примыкают 3 автономные клетки хлебов. Сарай больше двора за счет вывешенного над хлевами озадка. На боковом фасаде ворота, куда подходил взвоз. Главный фасад — торцовый на 4 окна, разделенных перерубом. В уровне крыши — небольшой обшитый досками мезонин с окном по центру. Окна оформлены рамочными наличниками с декоративным верхником. Размеры в плане 7,84x18,74 м.
