П А С П О Р Т

I. НАИМЕНОВАНИЕ ПАМЯТНИКА Подворье СурскоеII. ТИПОЛОГИЧЕСКАЯ
ПРИНАДЛЕЖНОСТЬ

1907 год.IV. АДРЕС (местонахождение) ПАМЯТНИКА Архангельская обл., г. Архангельск,
Набережная ~~Венца~~, 67
(АССР, край, область, район, соответствующий обл.)Сев. Двина (наименование округа, населенный пункт, улица, площадь)V. ХАРАКТЕР
СОВРЕМЕННОГО
ИСПОЛЬЗОВАНИЯ

Вкладыш к паспорту "Подворье Сухокое. Архангельская обл.,
г. Архангельск, на б. Ленина, 47."

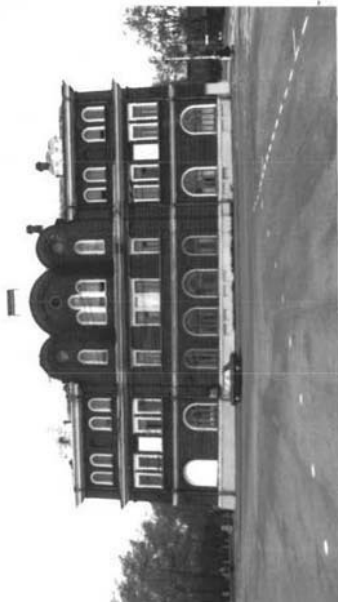
Фото или схематический план

Краткое описание
 Трёхэтажное с подвалом кирпичное нештукатуренное здание в псевдорусском стиле стоит между двумя улицами, а главным фасадом выходит на площадь Речного вокзала. Сложная конфигурация плана имеет в основе "Г"-образную форму. В объёмной композиции доминирует трёхэтажный корпус с церковью, первоначально завершённый тремя главами. Уличные фасады его выделены массивными полуциркульными закомарами. Внутренняя планировка этажей различная. В третьем этаже основное помещение занимает церковный зал. От убранства интерьеров сохранились двери, камины, печи и оформление лестниц.
