## П А С П О Р Т

I. НАИМЕНОВАНИЕ ПАМЯТНИКА ..... Училище приходское мужское

1905 г.

п.г.т. Мокшан, ул. Садовая, 5

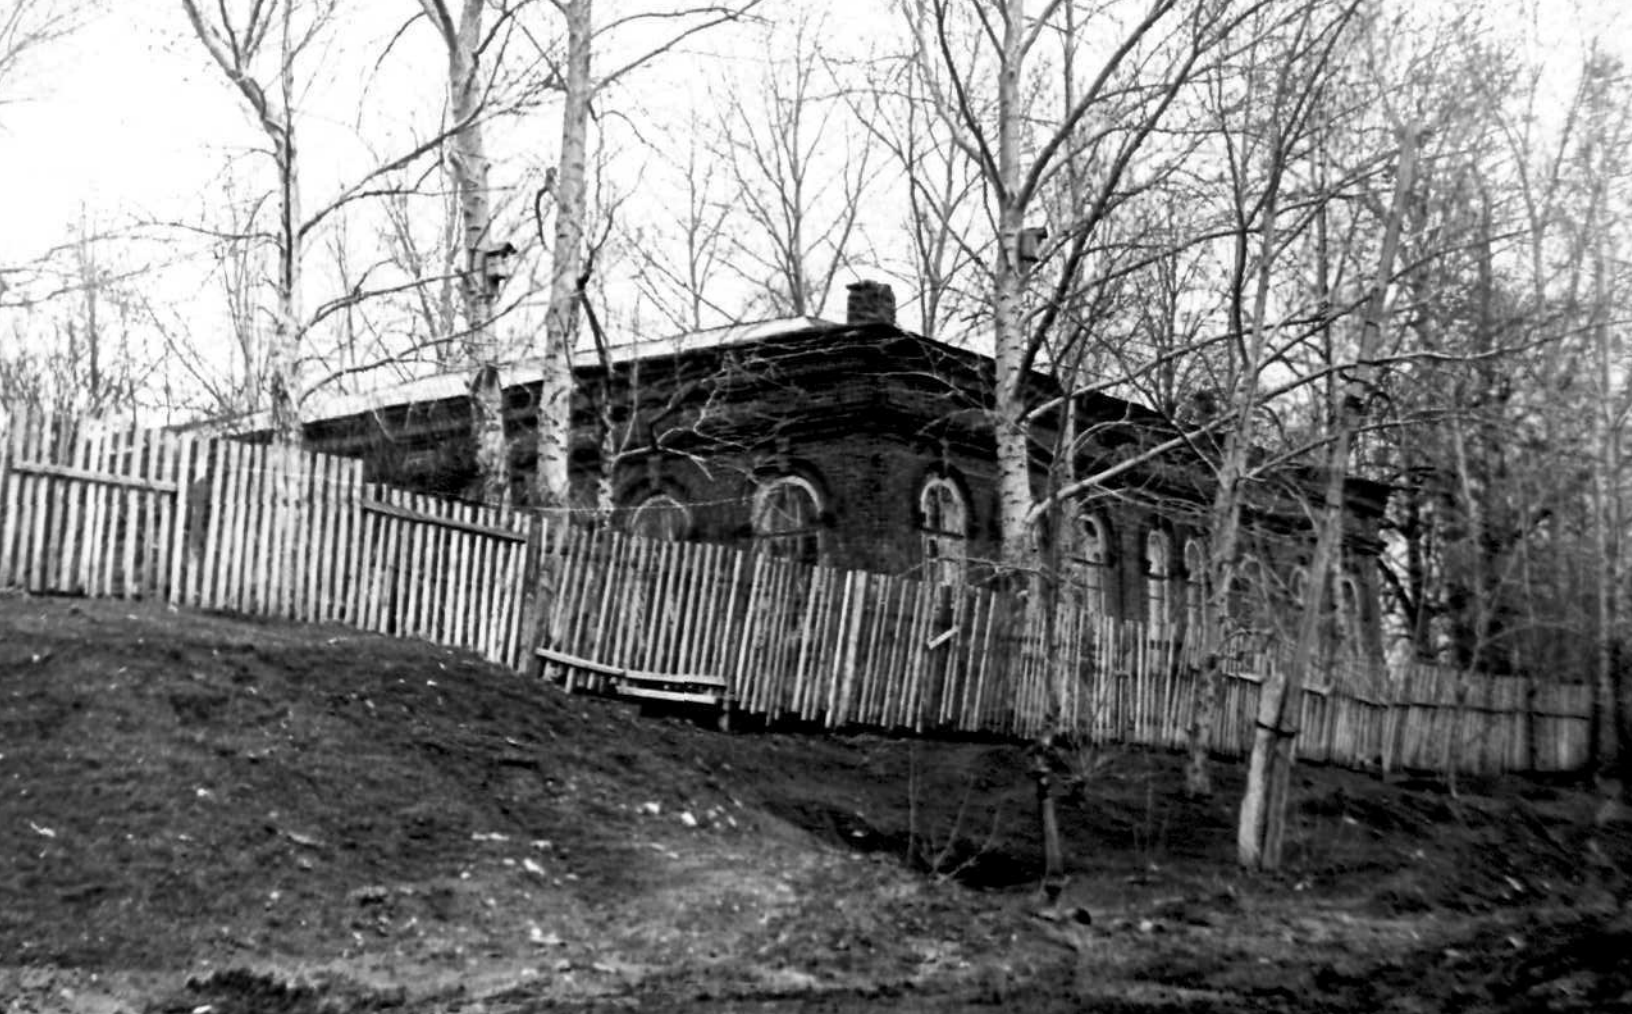
Кемеровская обл.  
Михайловский р-н  
г. г. Михайлов  
ул. Садовая, 5.  
Принадлежит мужскому  
училищу. 1907.  
Вид с юга.

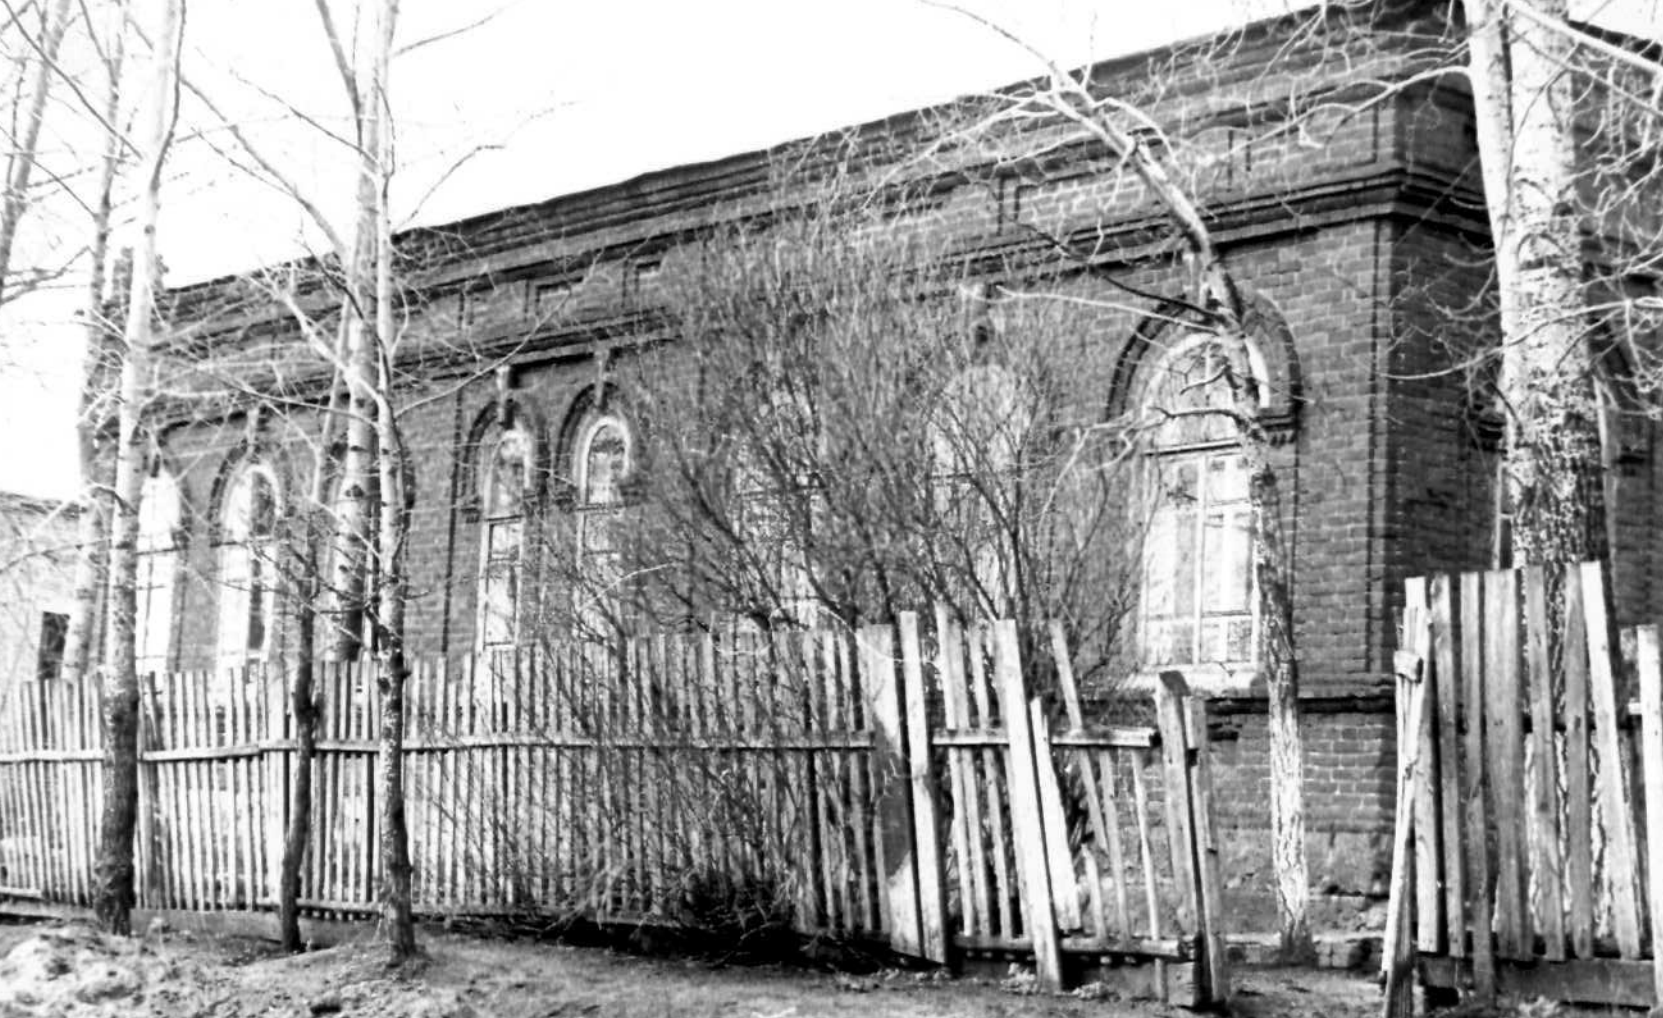
Кемеровская обл.  
Молчанский р-н,  
п.г.т. Молчан  
ул. Садовая, 5.  
Прикладное музеевое  
училище. 1985.  
Юго-восточный  
фасад, Вид с востока.

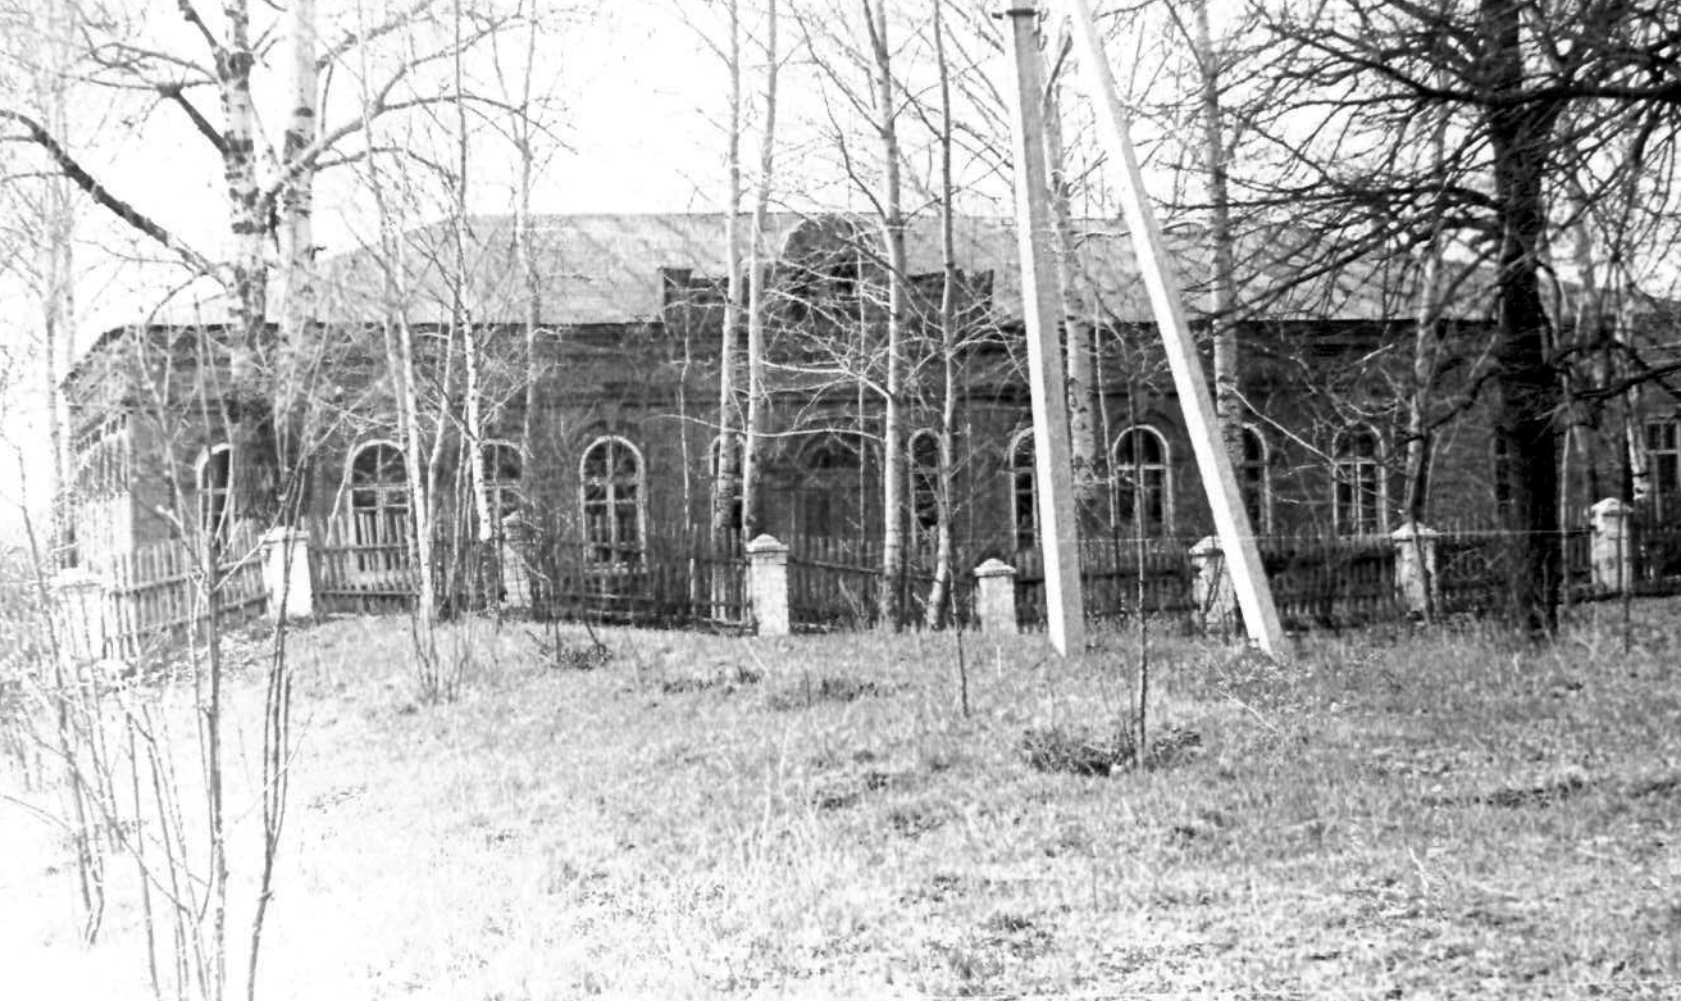
Кемеровская обл.  
Максимовский р-н  
и.г.м. Максим  
д. Садовое, 5.  
Приходское мужское  
училище. 1905 г.  
Северо-восточной  
границы.

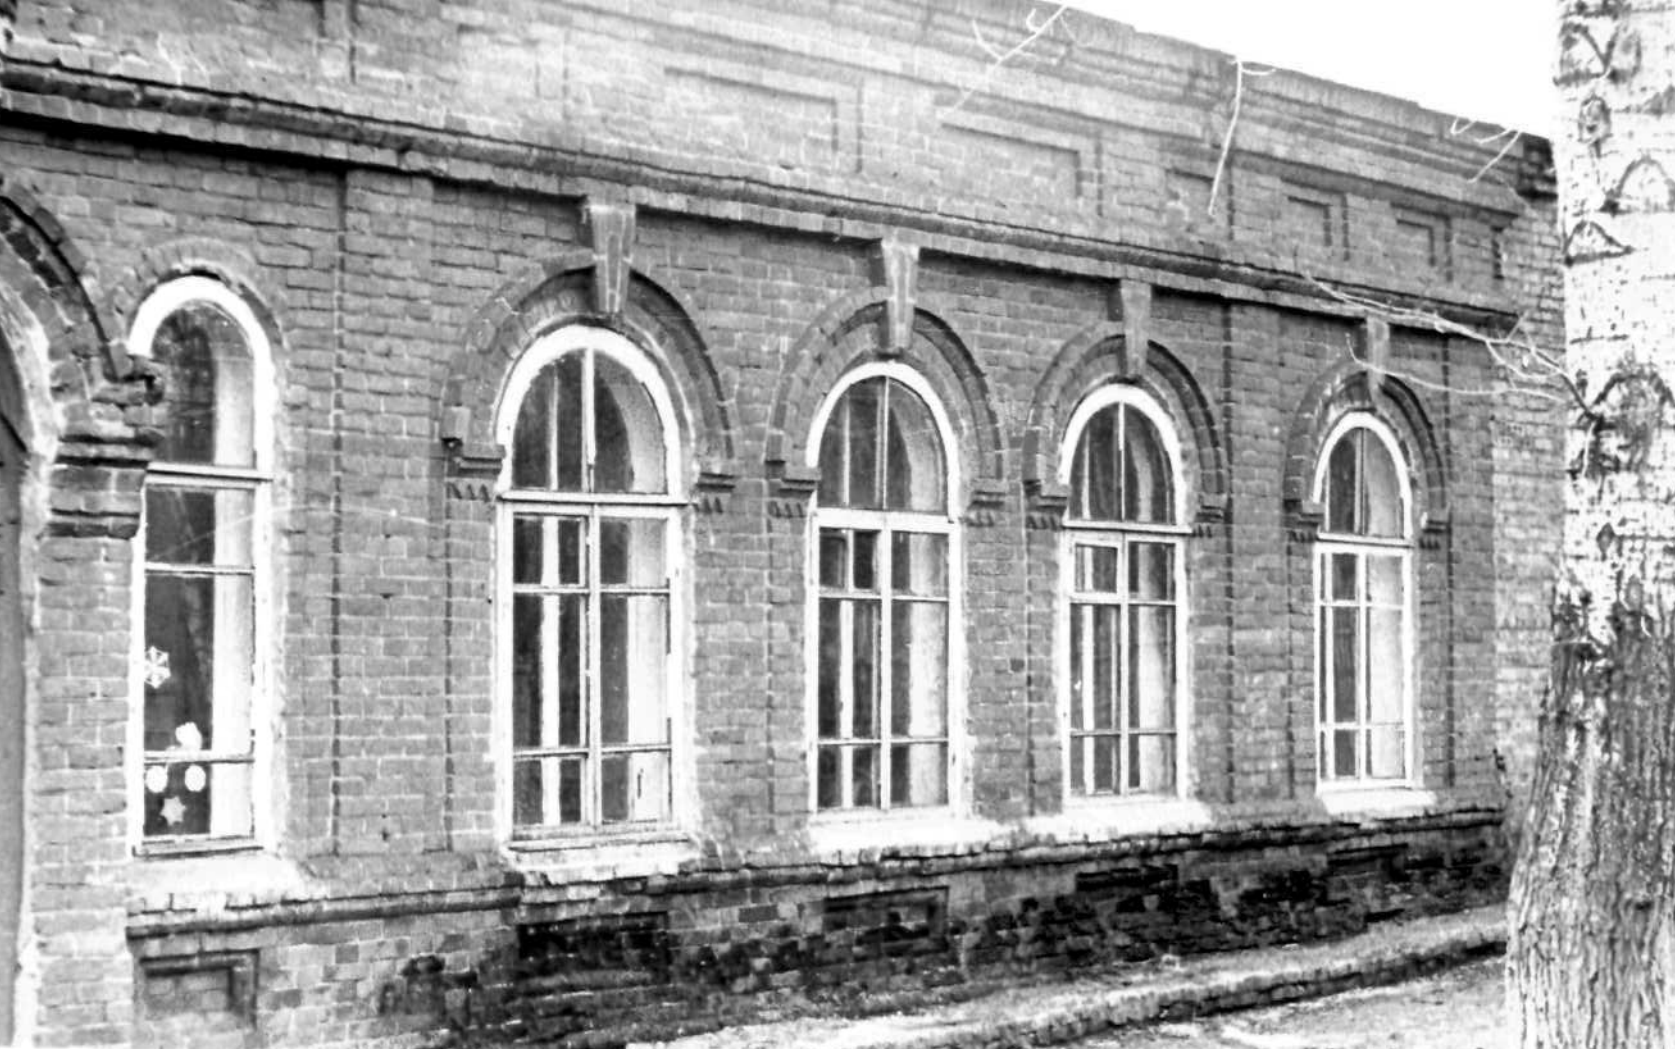
Тенгизская обл.  
Мокшанский р-н  
п.г.т. Мокшаны  
ул. Садовая, 5  
Приходское мужское  
училище, 1905 г.  
Фрагменты Северо-  
восточного фасада.

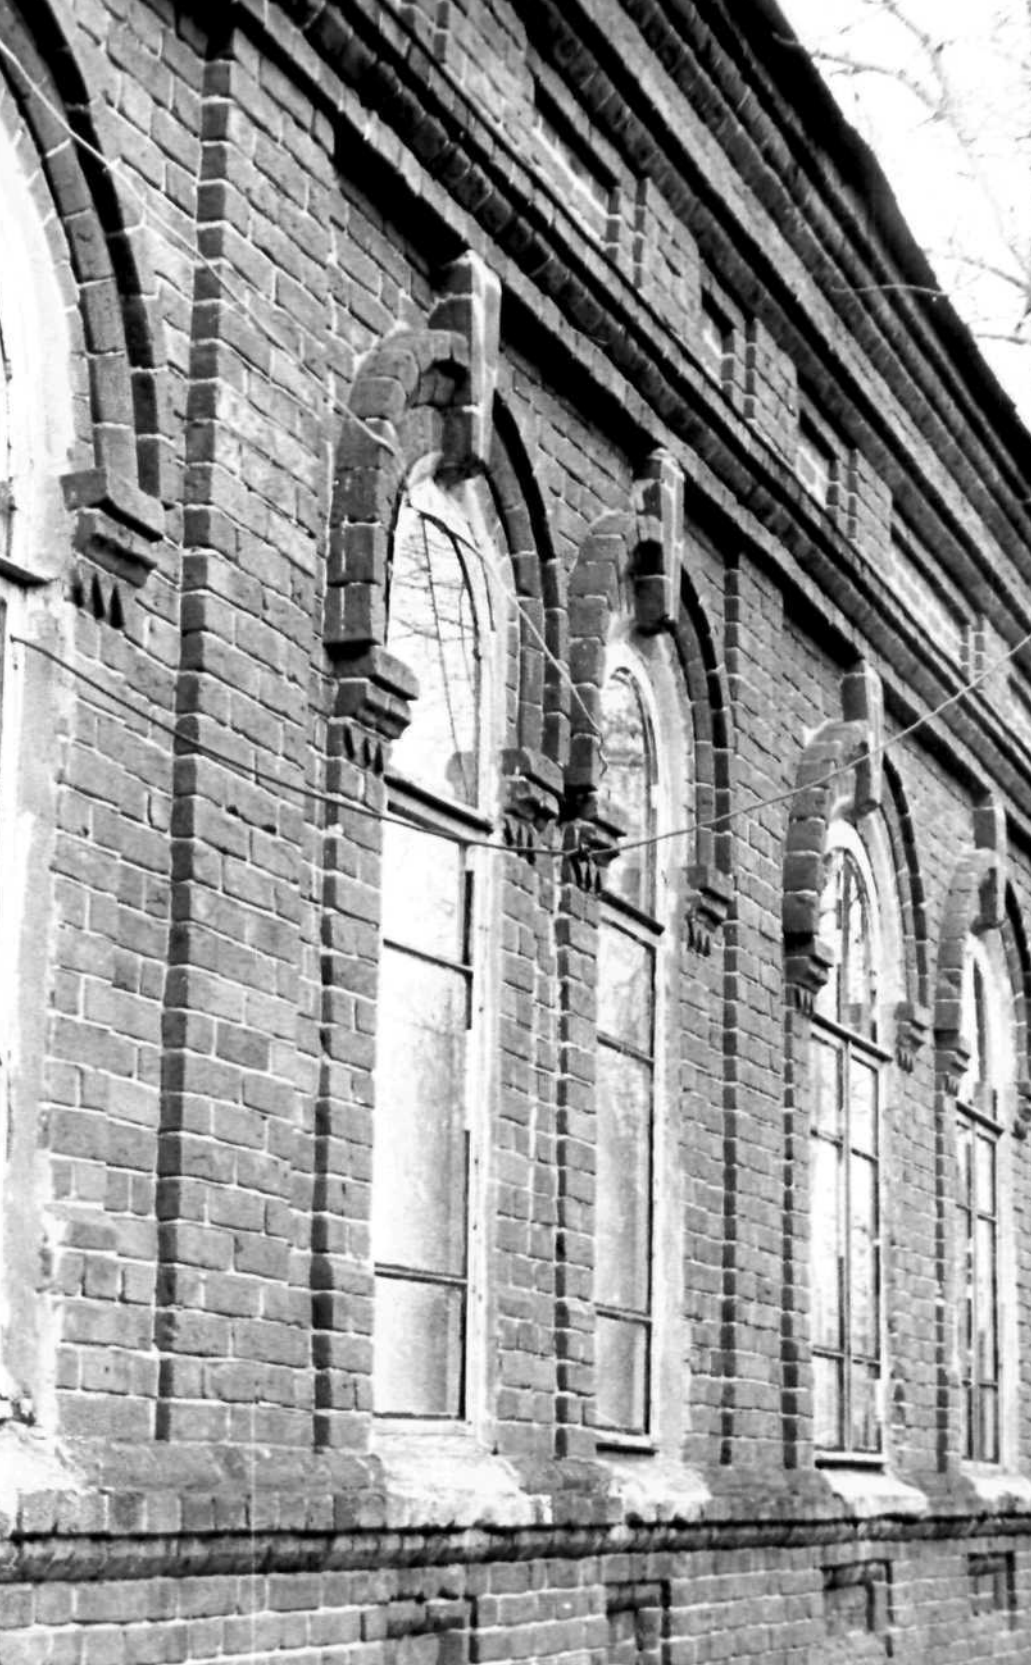
Женская сб.,  
Машиностроительный р-н  
и г.м. Машино  
стр. Садовая, 5  
Принадлежит мужской  
университет, 1905?  
Фрагмент некоего  
восточного языка.

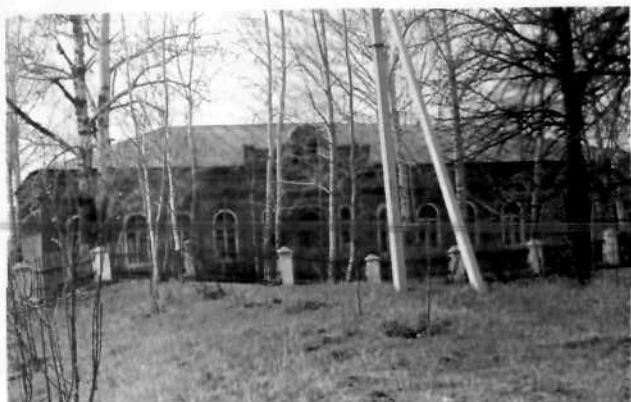
Фото или схематический план

1-этажное, прямоугольное в плане, кирпичное здание расположено в парке на некотором возвышении. Центральная часть главного северо-восточного Ю-оконого фасада, где расположен вход, увенчана фигурным аттиком с двумя окошками. Оконные проемы имеют полуциркульное завершение, ближние ко входу - более узкие. Юго-восточный фасад, обращенный на ул. Садовую. - 8-оконый, два центральных окона - более узкие. Юго-западный фасад, обращенный к р. Мокше, 9-оконый. Крыша железная вальмовая.
