# ПАМЯТНИКИ ИСТОРИИ И КУЛЬТУРЫ СССР (недвижимые)

## П А С П О Р Т

I. НАИМЕНОВАНИЕ ПАМЯТНИКА Дом Горневой

IV. АДРЕС (местонахождение) ПАМЯТНИКА Карельская АССР, Медвежьегорский р-н  
(АССР, край, область, район, автономная обл.,  
дер. Верховье, рядом с северо-западной окраиной села Великая Губа  
национальный округ; населенный пункт; пути подъезда)

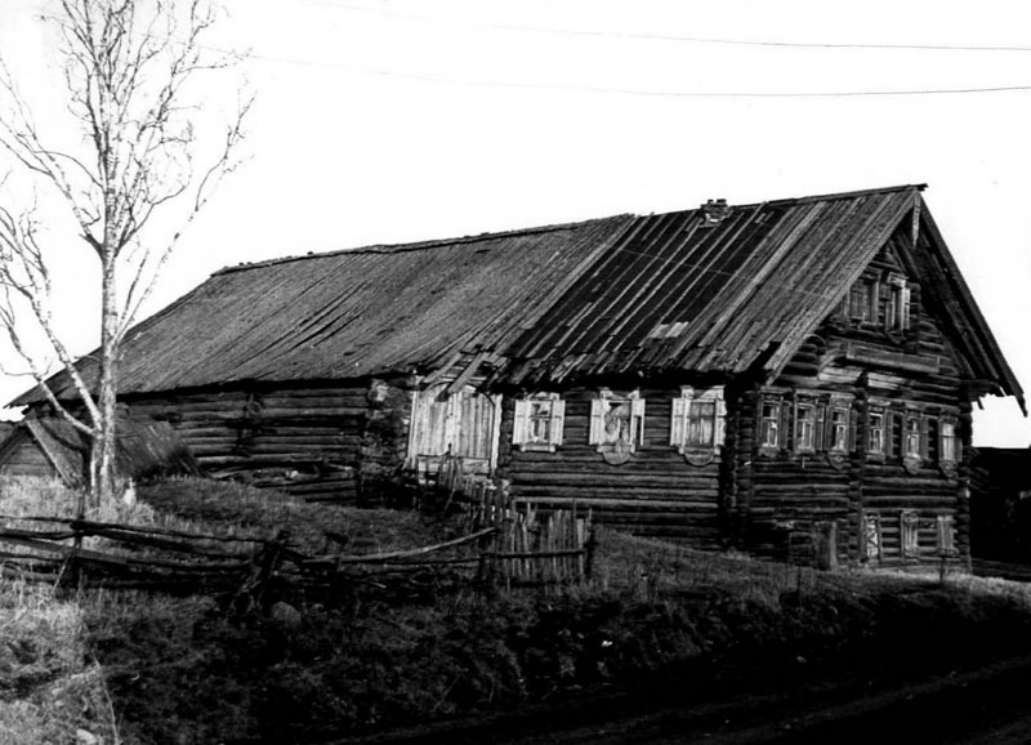
Дом типа "глаголь" (по планировке), хотя и неярко выраженной, внешне напоминает "брус".

Конструкция дома традиционная: стены рублены "в обло", в жилой части гладко стесаны изнутри со скруглениями углов, перекрытия из пла- стин по матицам, крыша слеговая. Из декора обращает на себя внимание причелины, рисунок которых состоит из 6 рядов орнамента, причем 5 из них вытесаны на одной доске, шириной 26 см. Контур причелины порезан поло- гими скругленными выступами, парными зубьями и круглыми сквозными от- верстиями. Выше, из плоскости доски выступает трехступенчатый городко- вый орнамент с глухими кружочками и, наконец, криволинейный орнамент из выпуклых и вогнутых дуг и ряд треугольных зубчиков. Венчает приче- лину перпендикулярная доска, боковая грань которой обработана пропилами в виде сухариков.
