ПАСПОРТ

I. НАИМЕНОВАНИЕ ПАМЯТНИКА Складские помещения храмового комплекса

ИВАНОВСКАЯ ОБЛАСТЬ
ТЕЙКОВСКИЙ РАЙОН, г. ТЕЙКОВО
Храмовый комплекс к. XVII — к XIX в.
Складские помещения сер. XIX в.

Складские помещения храмового комплекса.

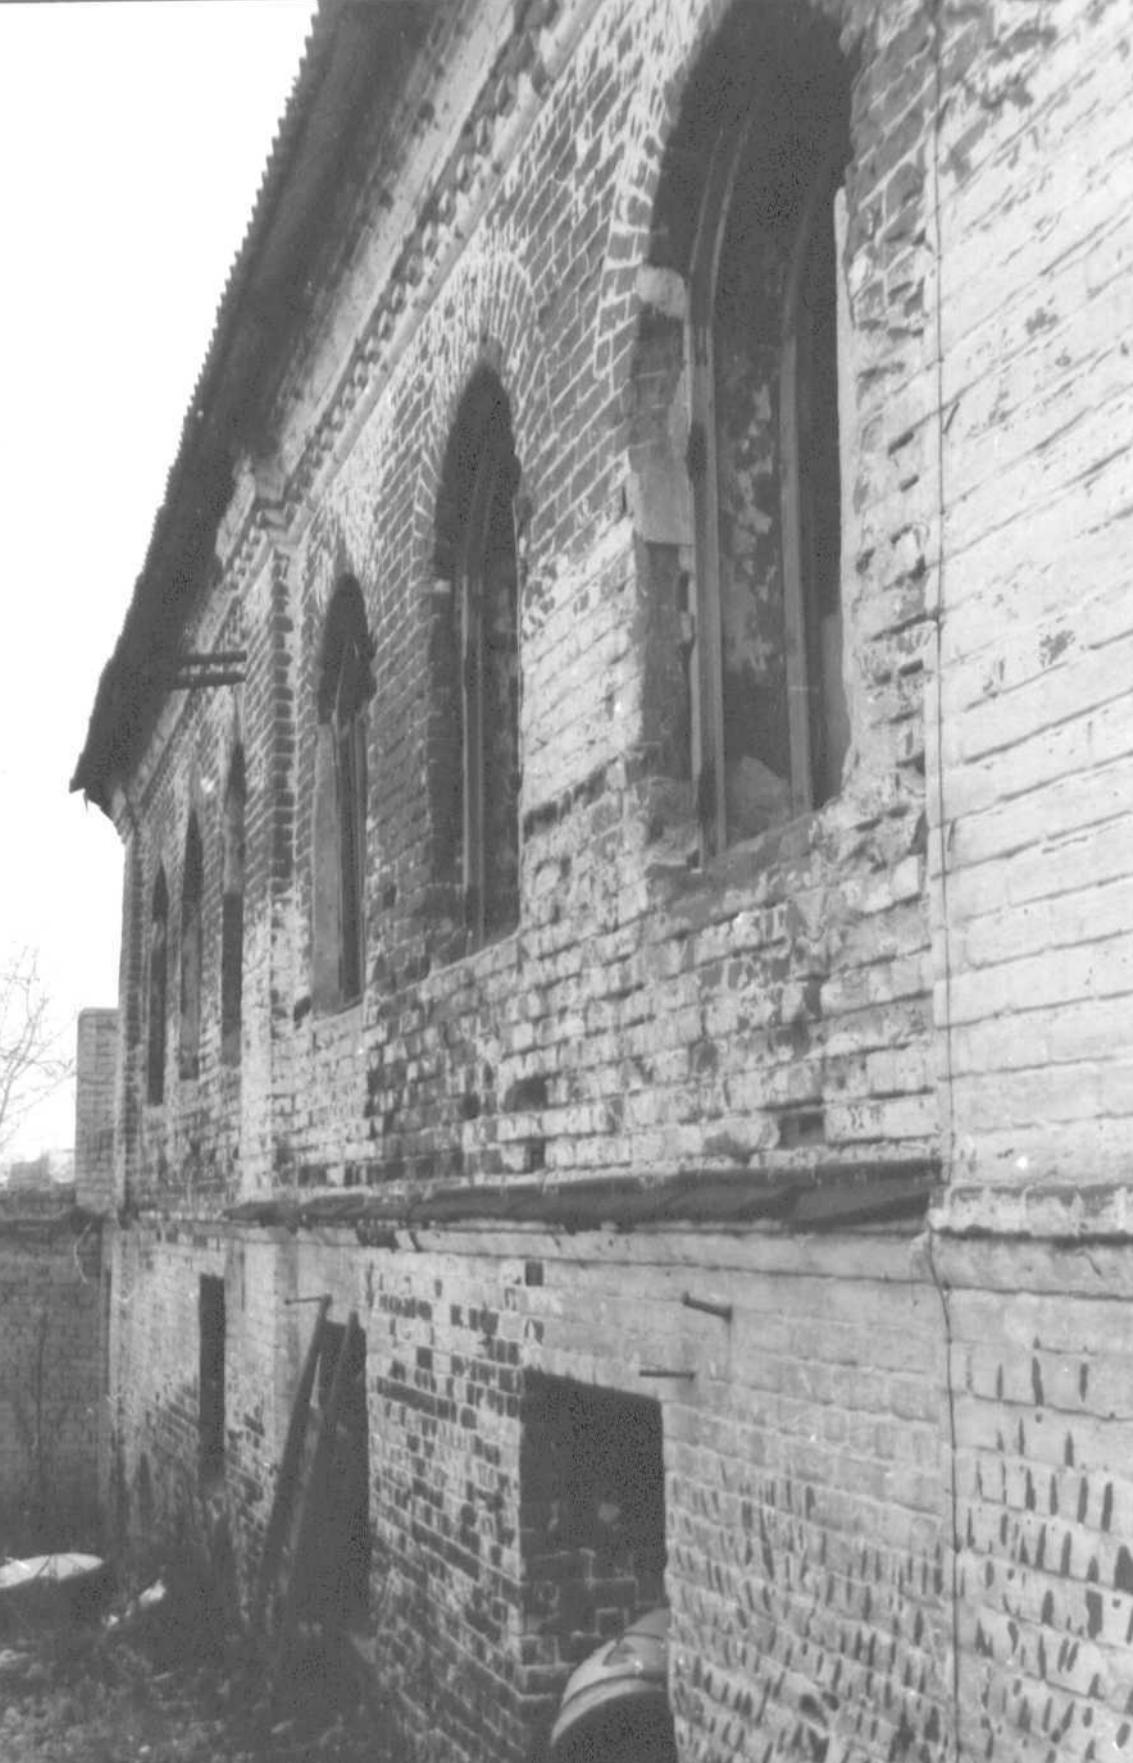
Складские помещения фаб-
ричного комбината, сер. XIX века

Фрагмент здания фасада
