ПАСПОРТ

I НАИМЕНОВАНИЕ ПАМЯТНИКА Амбар О.И. ТатарскийII. ТИПОЛОГИЧЕСКАЯ
ПРИНАДЛЕЖНОСТЬ

УЧЕТНАЯ КАРТОЧКА

I. НАИМЕНОВАНИЕ ПАМЯТНИКА Дмбар О.И. Гагариной

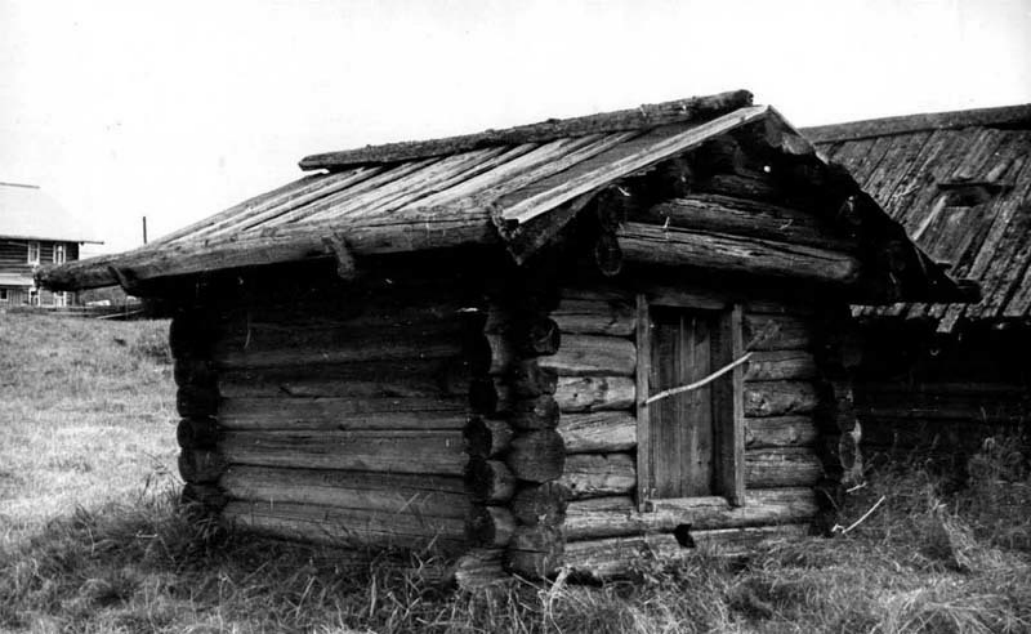
Компактный прямоугольный объем с двускатной кровлей. Сруб квадратный в плане, рублен в обло. Кровля самцовая. Свдцы с лицевой и задней стороны амбара выдвинуты вперед от поверхности стены и опираются на консольно выпущенные верхние боковые бревна сруба, образуя таким образом "залобники". Бревна-слегки врублены через одно бревно-самец. В слегки врублены по две курицы с каждой боковой стороны, несущие долбленные потоки. Покрытие из теса. Сверху остатки охлупня. вдоль лицевой стороны устроен ^{из досок} опирающийся на нижние боковые бревна сруба. Прорезана дверной проем с двумя косяками по бокам, упирающийся в бревна сруба. По бокам и сверху проема бревна стесаны. Широкая дверь из трех досок, навешена изнутри. Внутри бревна стен затесаны. Пол деревянный. Сохранились врубки от трех за-сек.

Основные габариты в плане: 2,70 x 3,58 м. Высота стен - 1,9 м. Диаметр бревна - 20 см.

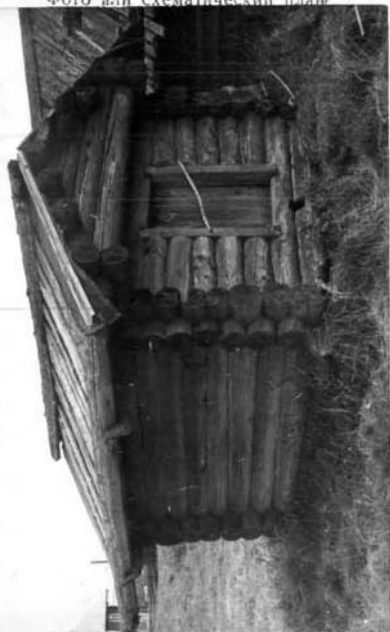
Фото или схематический план

Краткое описание
АМБАР поставлен с боку от дома, со стороны двора,
Характерная крестьянская хозяйствен-
ная постройка с типичной конструк-
тивной системой.

Прямоугольный объем с двускатной кровлей. Сруб квадратный в плане, рублен в обло. Кровля самцовая. Самцы выдвинуты вперед от поверхности стен и образуют залобники. В слегы врублены по две курицы с каждой боковой стороны, несущие долбленные потоки; покрытие из теса. Вдоль лицевой стороны устроен настил перед входом.

Внутри бревна стен затесаны. Сохранились врубки от трех засек.
