П А С П О Р Т

I. НАИМЕНОВАНИЕ ПАМЯТНИКА Дом ТургинаII. ТИПОЛОГИЧЕСКАЯ
ПРИНАДЛЕЖНОСТЬ

вторая четверть XIX векаIV. АДРЕС (местонахождение) ПАМЯТНИКА Архангельская обл., г. Кордонск, ул.С.С.С.Р., край, область, район, автономная обл.Колотникова, 22

УЧЕТНАЯ КАРТОЧКА

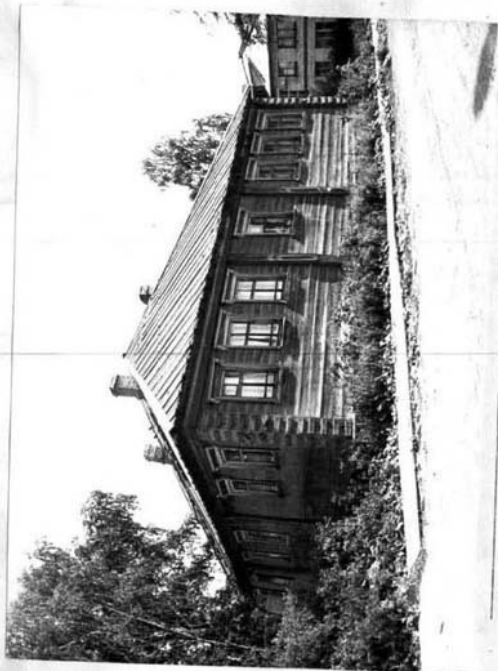
Фото или схематический план

Одноэтажный, рубленый "в обло" и обшитый тесом дом стоит на красной линии улицы. Прямоугольный в плане объем покрыт высокой вальмовой крышей, в которую со двора врезан мезонин. Фасады расчленены пилястрами на пьедесталах. Прямоугольные окна обрамлены наличниками с сандриками-полочками. Внутренняя планировка - анфиладного типа. В интерьере сохранились голландские побеленные печи, филенчатые двери, тянутые карнизы.
