П А С П О Р Т

I. НАИМЕНОВАНИЕ ПАМЯТНИКА Дом Вагнера.II. ТИПОЛОГИЧЕСКАЯ
ПРИНАДЛЕЖНОСТЬ

к паспорту "Дом Вагнера",
нач. XX в.

Архангельская обл., г. Каргополь, Октябрьский пр., 31

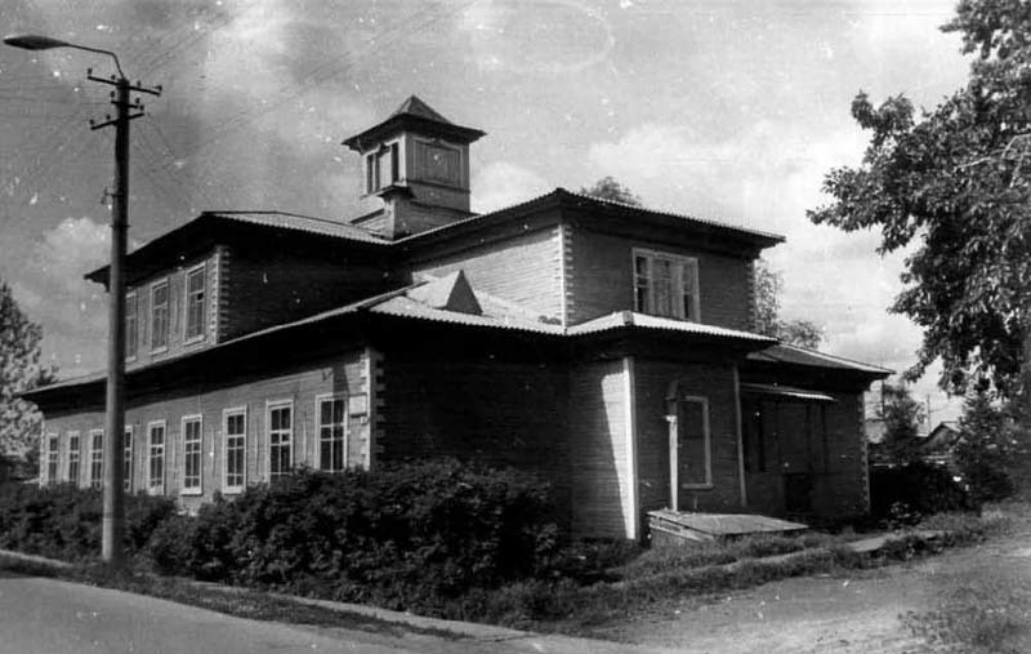
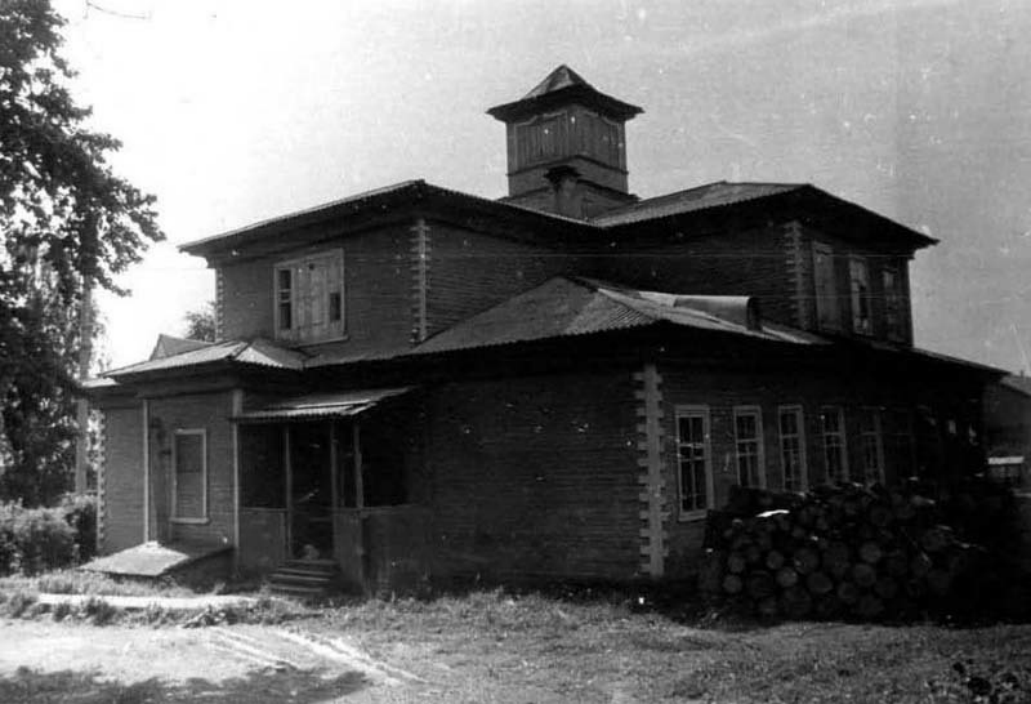
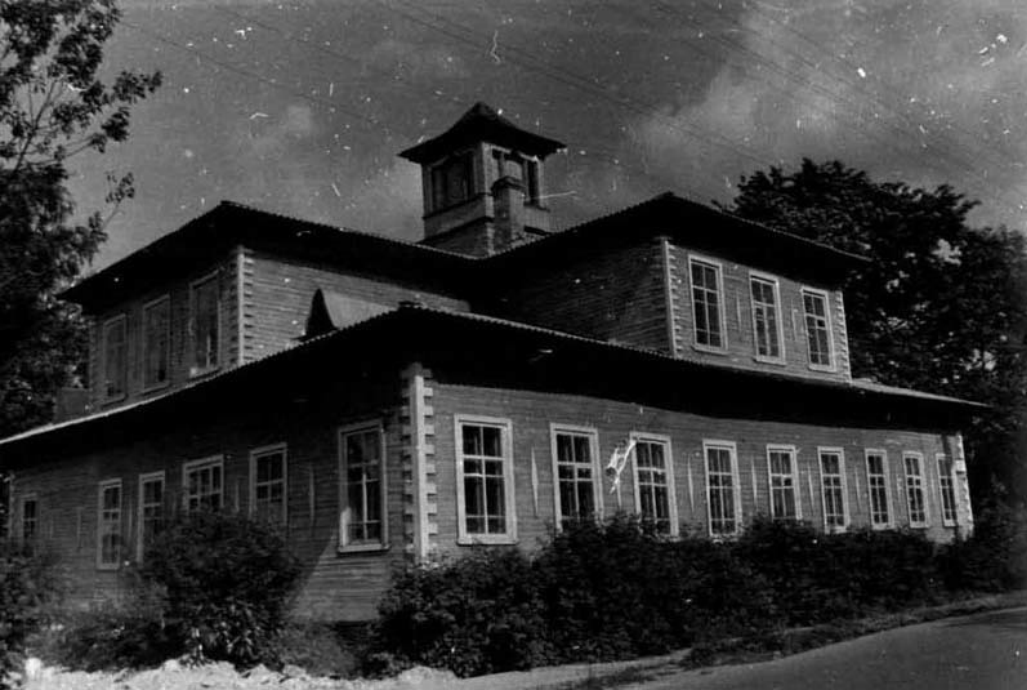
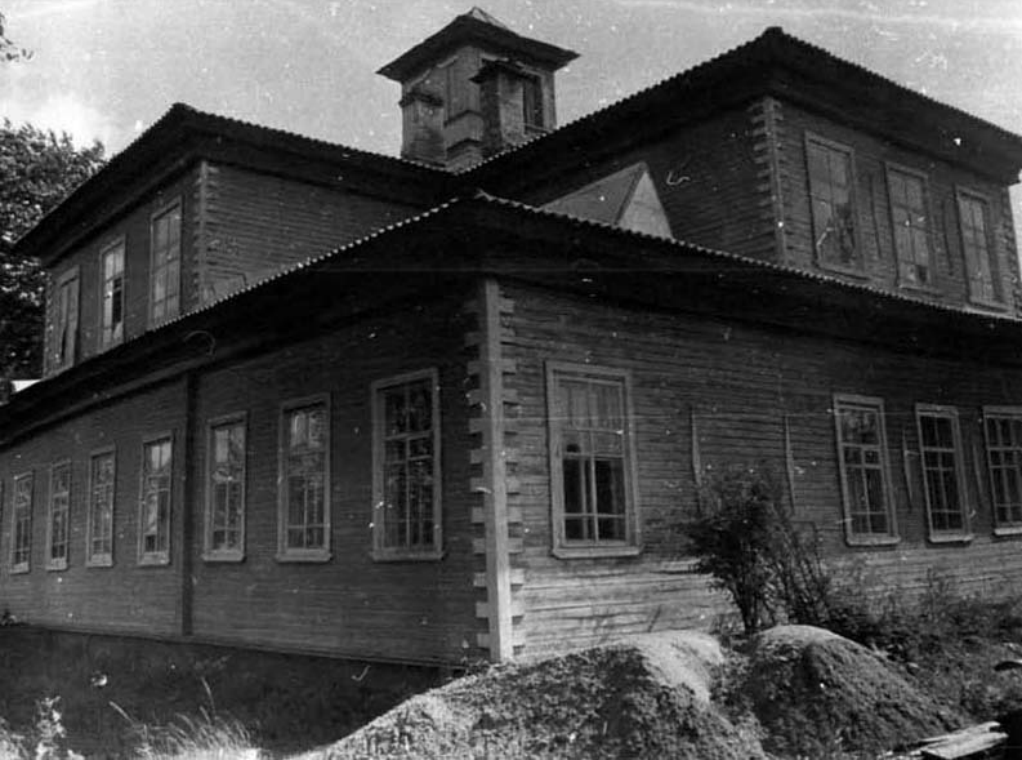
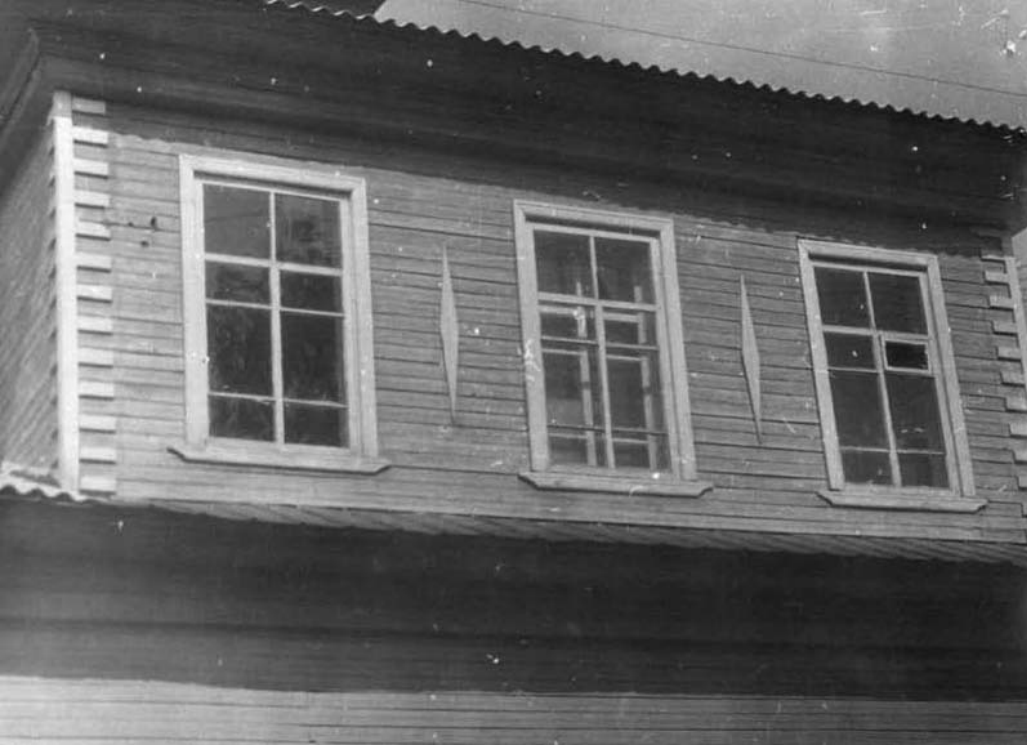
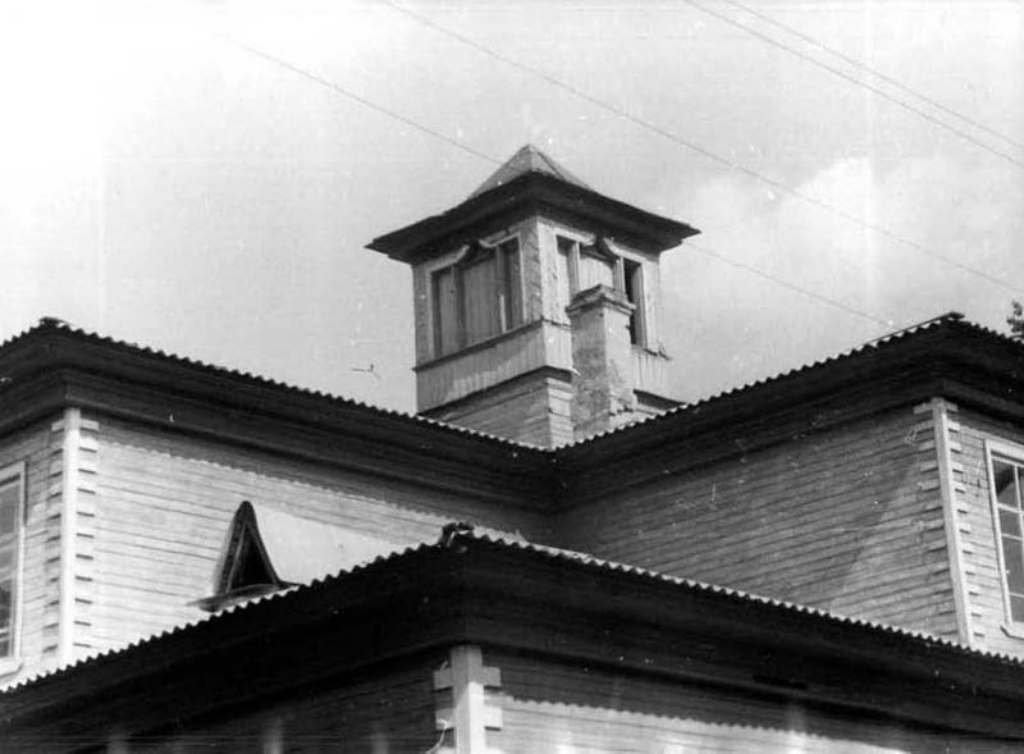
Одноэтажный с крытым мезонином и бельведером деревянный жилой дом расположен на красной линии улицы и обращен к ней продольным вклым фасадом. Здание рублено из отесанных внутри бревен, перевязанных в "лапу", и обито снаружи вагонкой.

Крупный прямоугольный в плане объем покрывает четырехскатной крышей. "Рукава" мезонина имеют трехскатные покрытия. Небольшой каркасной конструкции бельведер с пологой шатровой крышей, возмывшийся в центре мезонина, придает зданию оригинальный облик. Из бельведера открывается замечательный вид на озеро Лача и исток р.Онеги.

С восточной стороны к дому примыкает крыльцо и ретирадь. Оформление фасадов характеризуется упрощенными декоративными формами. Стены завершены гладкими карнизами. Углы обработаны плоскими накладными пилестрами с крестовым рустом. Высокие прямоугольные окна обрамлены рачочными наличниками. Уличный и дворовый фасады симметричны и имеют по девять равномерно расставленных окон. На восточном фасаде несимметрично размещено шесть окон. На северном, южном и западном фасадах мезонина сделано по три окна, а на восточном фасаде — широкое тройное окно. Бельведер освещается тройными окнами, центральные проемы которых имеют треугольные перемычки.

Планировка первого этажа состоит из семи жилых комнат и прихожей, группирующихся вокруг центральной проходной комнаты. В проходной комнате находится деревянная маршевая лестница, ведущая на мезонин. В мезонине по сторонам центрального помещения расположено четыре комнаты. Подъем на бельведер осуществляется через чердак. Перекрытия плоские. Потолки внутри обработаны тянутыми карнизами. В интерьере сохранились двупольные филенчатые двери. Лестница обработана панелями.

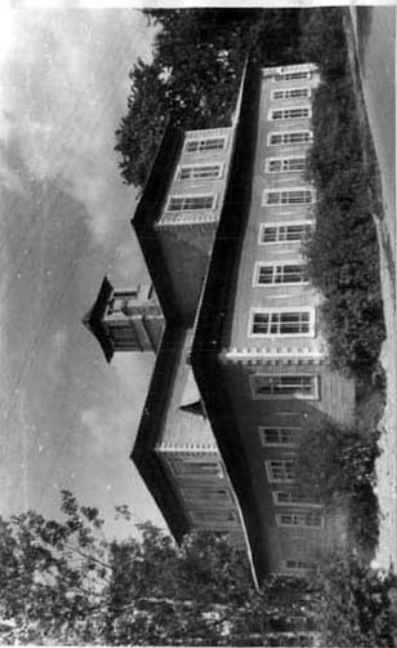
Фото или схематический план

Одноэтажный с крещатым мезонином и бельведером деревянный жилой дом расположен на красной линии улицы, обращен к ней продольным южным фасадом. Здание рублено из бревен, перевязанным в "лапу", и обшито снаружи вагонкой. Крупный прямоугольный в плане объем покрыт четырехскатной крышей. "Рукава" мезонина имеют трехскатные покрытия. Небольшой каркасной конструкции бельведер с пологой шатровой крышей, возвышается в центре мезонина. Оформление фасадов характеризуется упрощенными декоративными формами. Планировка первого этажа состоит из семи жилых комнат и прихожей, группирующихся вокруг центральной проходной комнаты. Перекрытия плоские.
