ПАСПОРТ

Такелажные лабзан

IV. АДРЕС (местонахождение ПАМЯТНИКА) Гор. Кинешма, Ивановской обл., Баварная

УЧЕТНАЯ КАРТОЧКА
Ткачелакные лавки

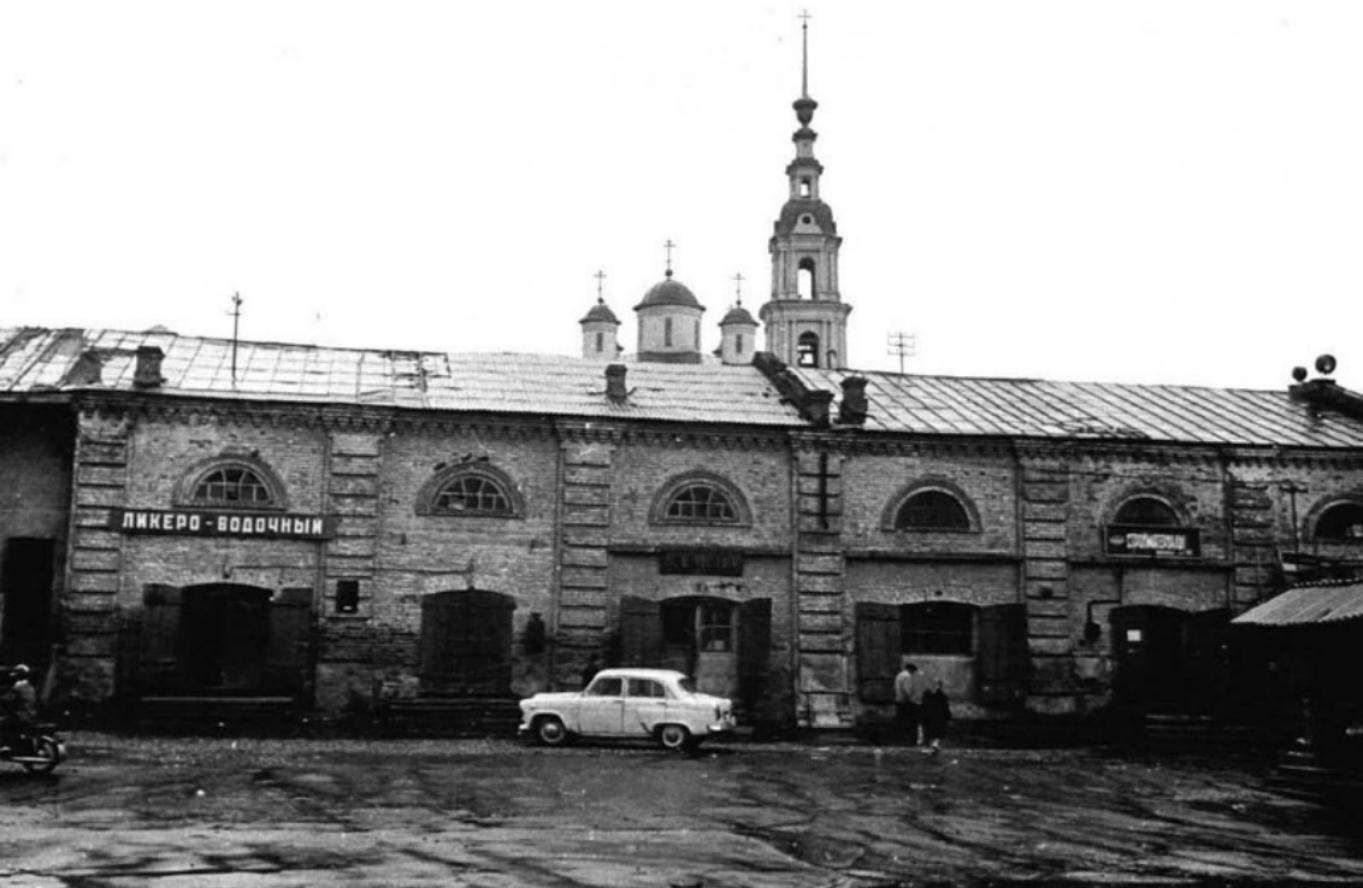
Одноэтажная с подвалами и чердачным полуэтажом выраженная складская постройка. Расположена в центре старинной торговой площади на перепаде рельефа таким образом, что с восточной стороны высота ее стен значительнее и устроены входы в подвалы.

Стены здания прорезаны множеством широких дверных проёмов с притыками / южная часть / и лучковыми / северная часть / перемычками. Над каждым дверным проёмом расположено полукруглое окно / каждое второе ложное / чердакного этажа. Дверям западного фасада южной части на противоположном фасаде соответствуют ложные оконные проёмы. Три ложных окна расположено на торцовом / южном / фасаде, завершенном фигурным щипцом.

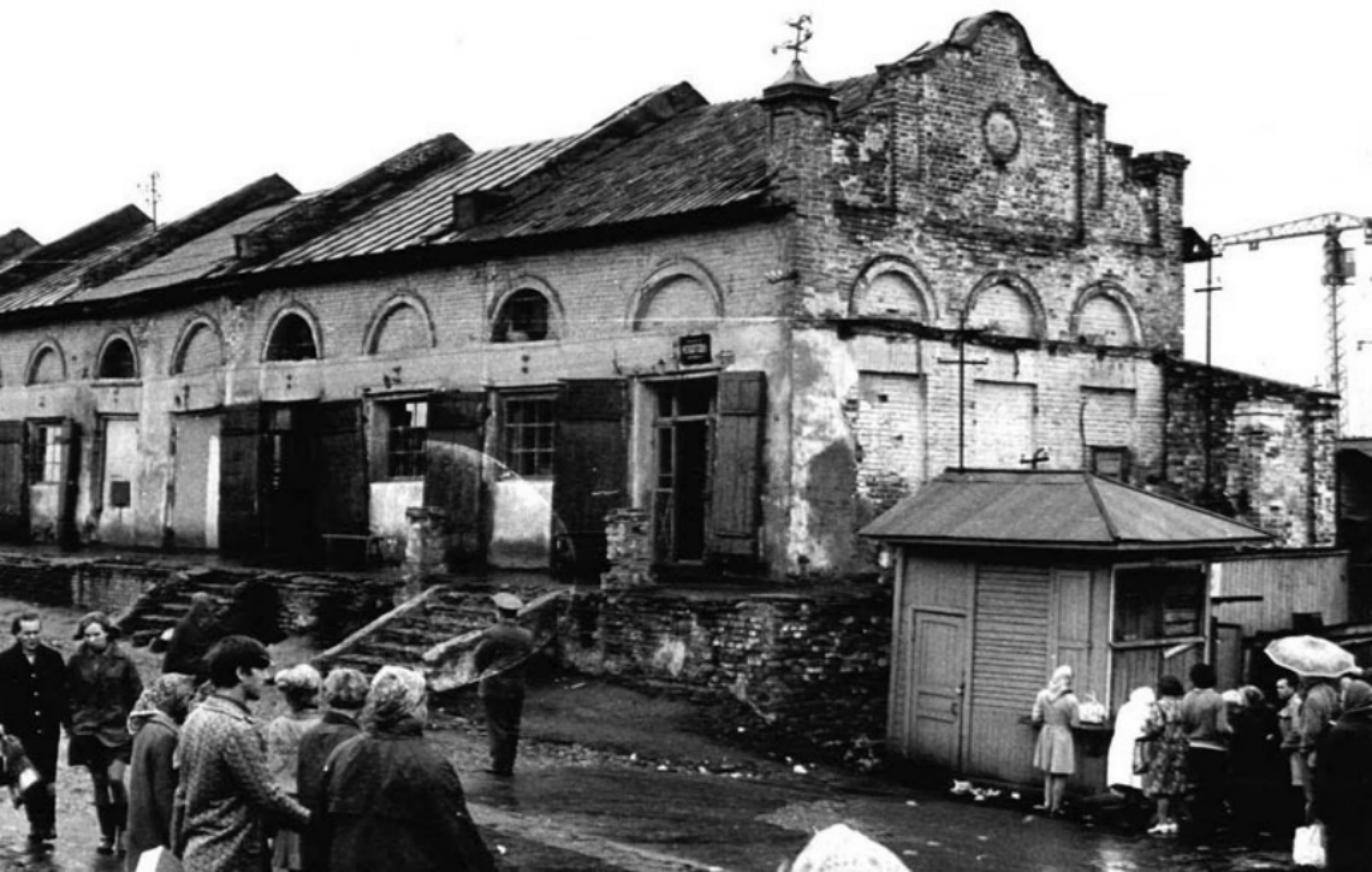
Утраченны навес на западном фасаде, следы которого зафиксированы на старом инвентарном плане. Заложены некоторые входные проемы, другие переделаны в оконные. Повидимому, сменены в большей части помещений перекрытия. К восточному фасаду пристроен ряд деревянных ларьков. Утрачены все, кроме одной, лестницы в чердачный полуэтаж. Заложена крыша, связывавшая нижнюю и верхнюю части торговой площади.

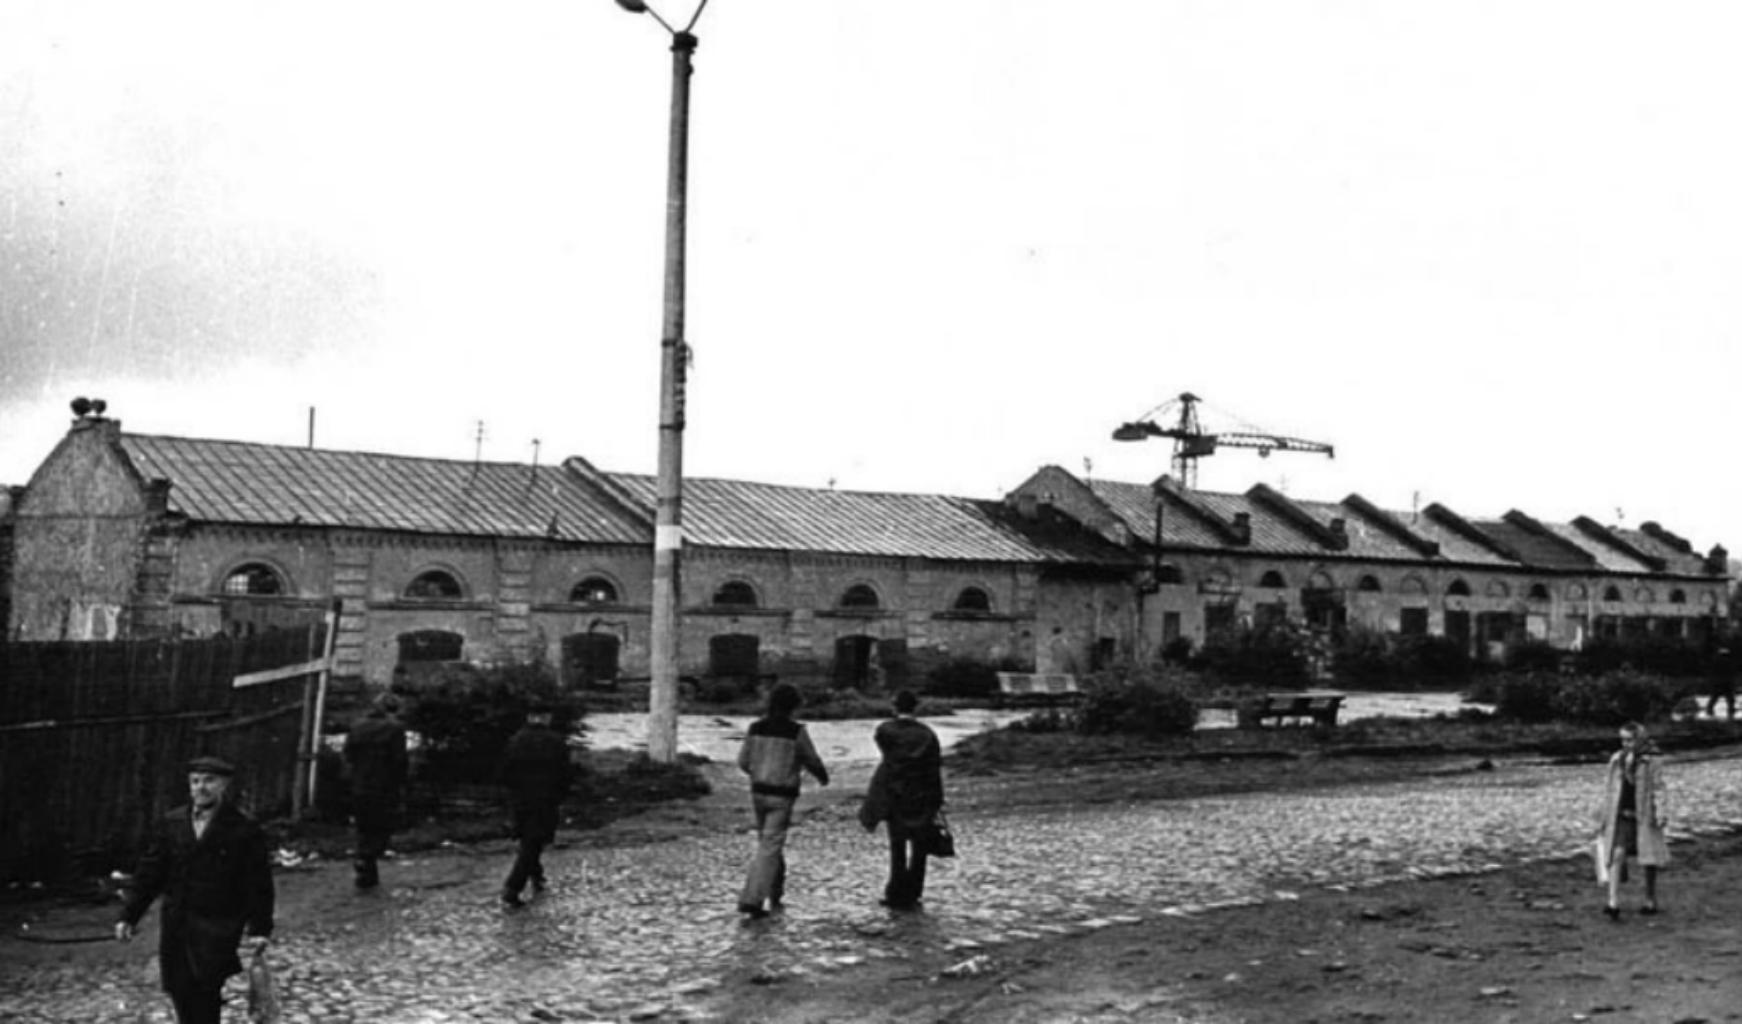
Постройка двухчастная, секционная. Перекрытия по мощным брёвнам, положенным в два ряда крест-на-крест, открытым в помещениих. Верхний полуэтаж, куда ведет двухмаршевая деревянная лестница / другие утрачены/, потолочных перекрытий не имеет. Кровля деревянная стропильной конструкции. Покрытие железное. Капитальные стены между секциями возываются над крышей брандмауэрами.

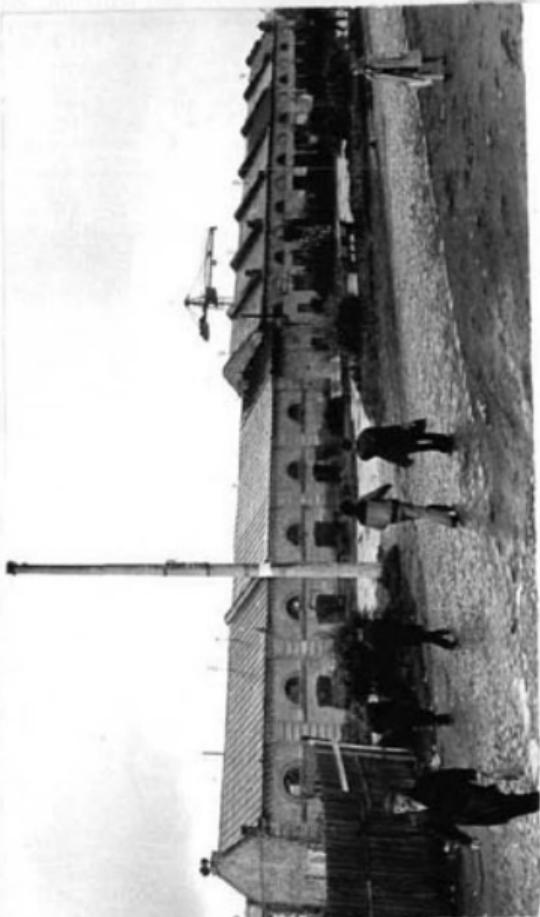
Перекрытия по мощным бревнам, положенным крест-накрест. Верхний полуэтаж не имеет потолочных перекрытий.

Фасады прорезаны множеством дверных проемов, над каждым из них полуокруглое окно чердачного этажа. Полукруглые окна обрамлены простыми наличниками. Плоскости стен, обращенной к торговой площади, оживлены рустованными лопатками, городками и полочками карниза.
