ПАСПОРТ

Сретенская церковь.

1815-1825 г.г.

Ивановская обл., Йокский р-н,

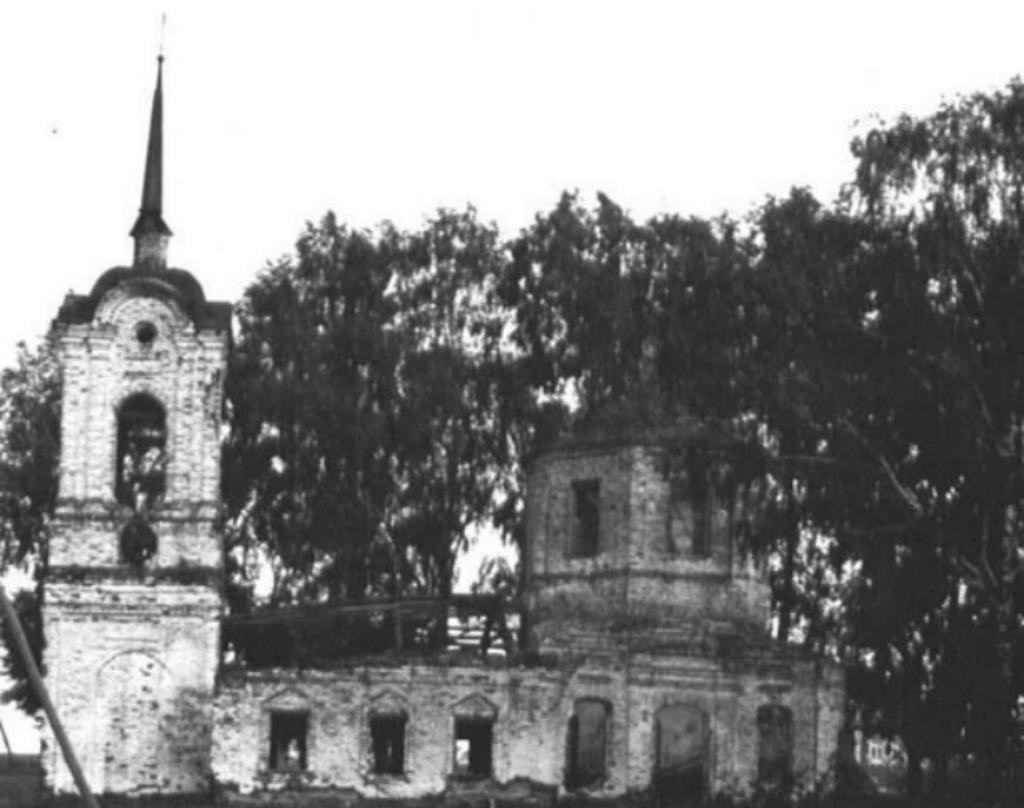
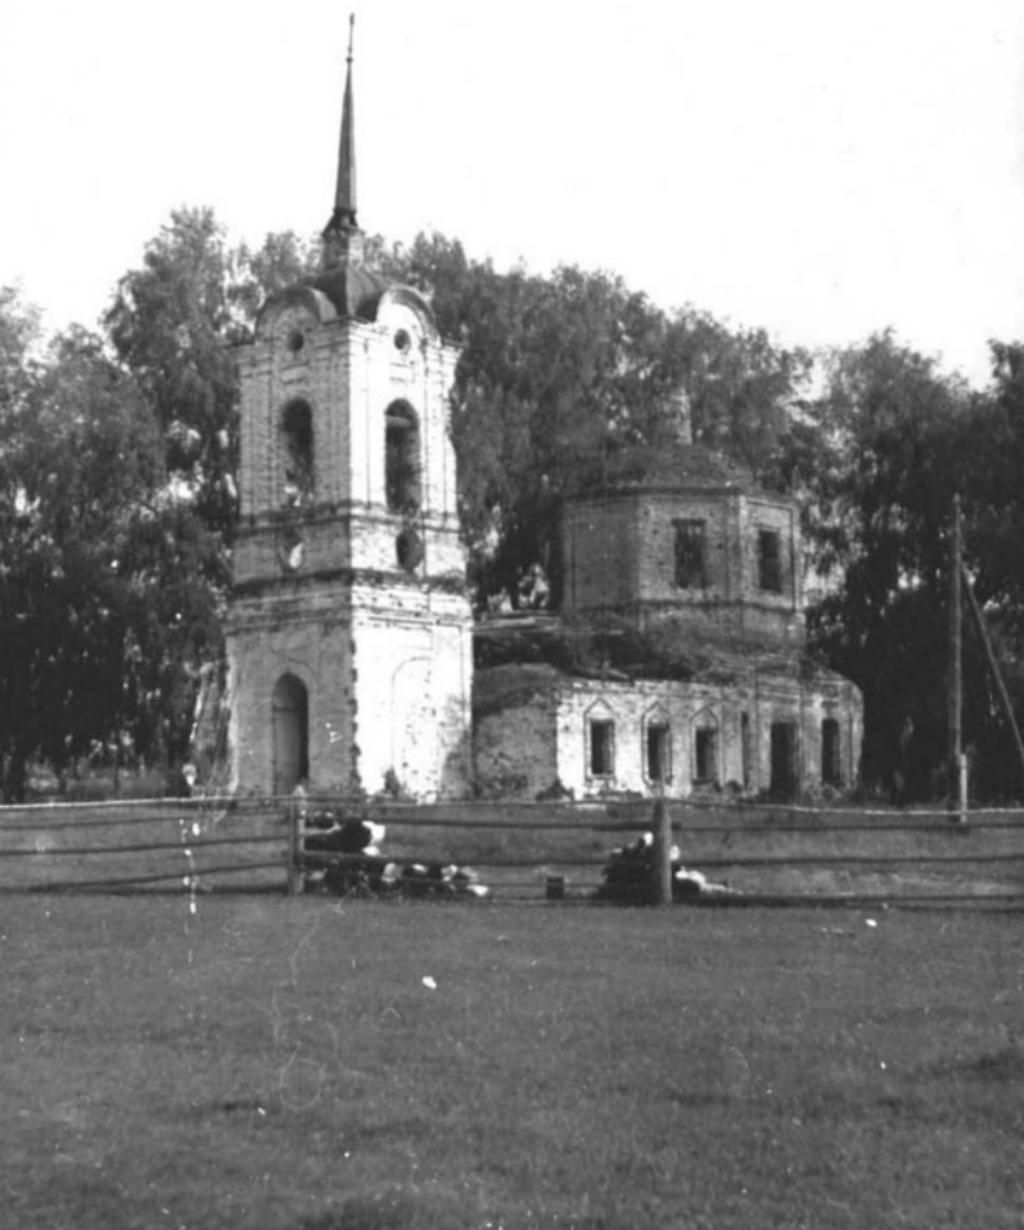
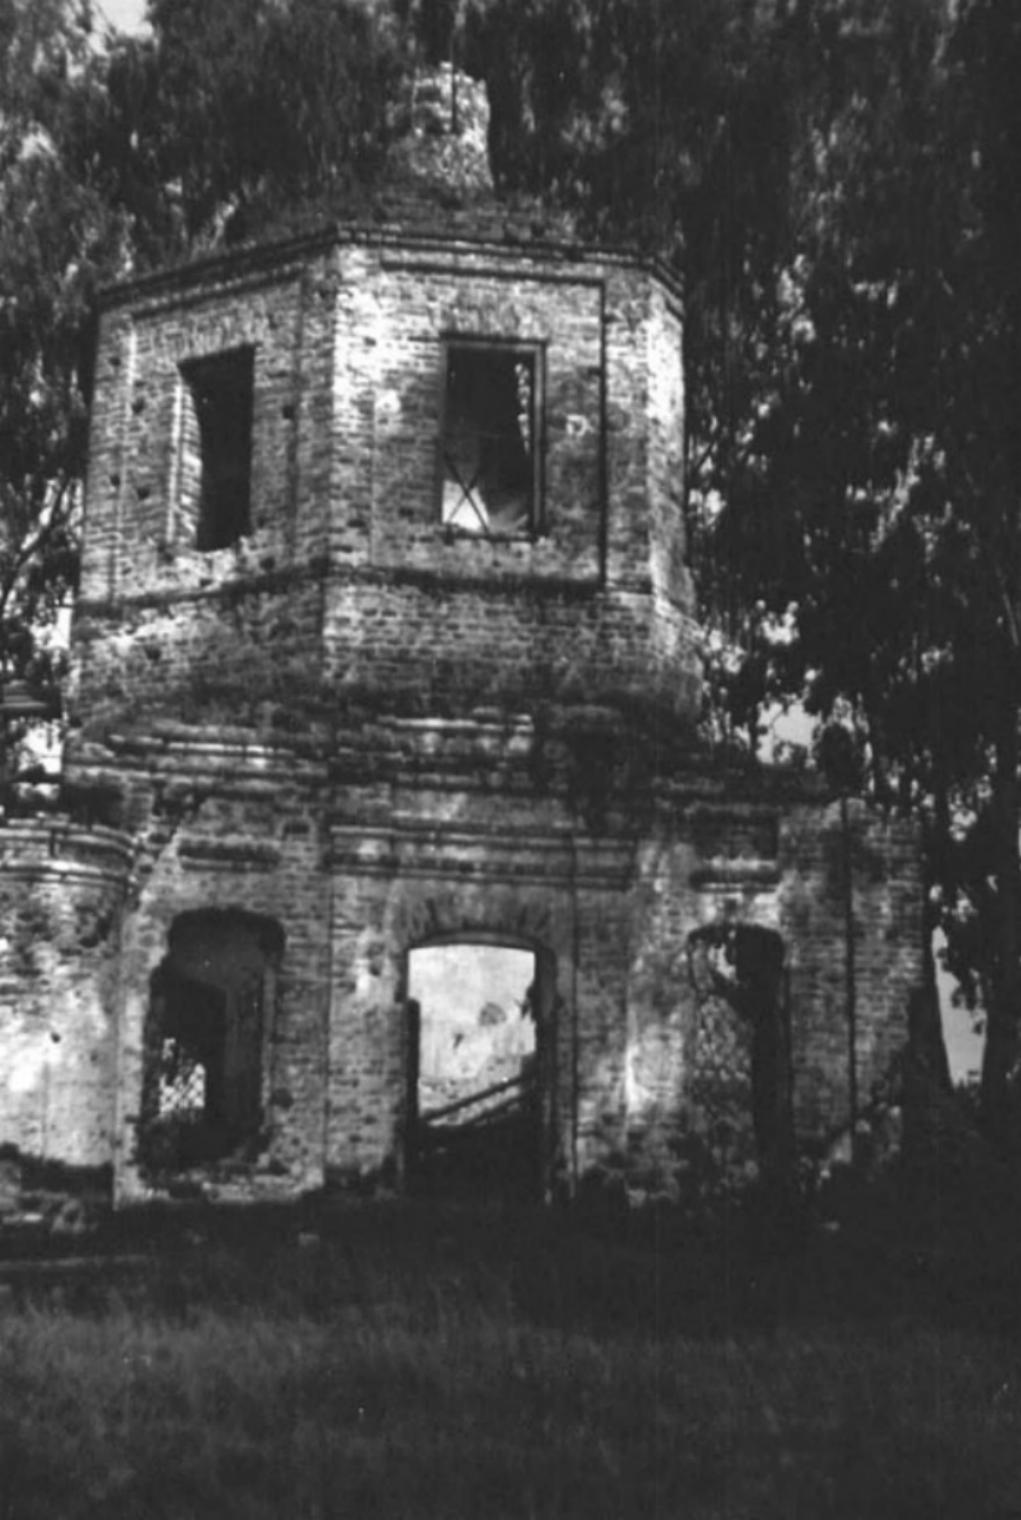
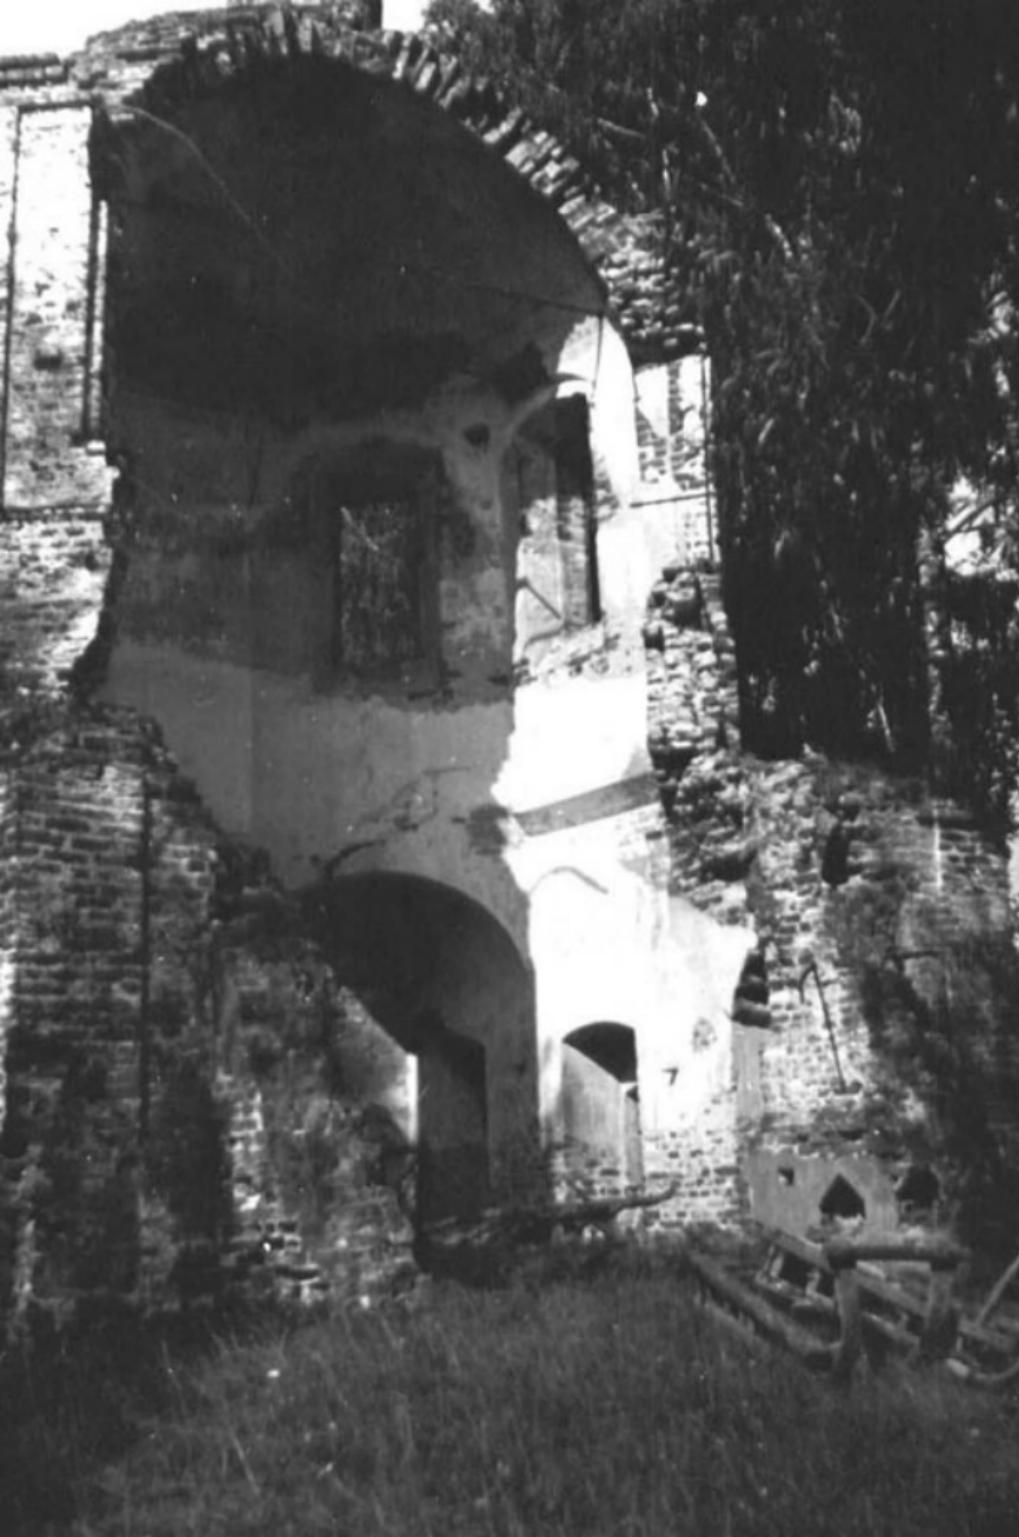
Фото общего вида — 4

Почти полностью разрушена апсида. Вместе с апсидой выломана вся восточная стена четверика и несколько граней восьмерика с соответствующими им частями свода. Разрушена часть оконных проемов, утрачена главка, завершавшая храм. Не сохранились деревянные лестницы и межярусные перекрытия на колокольне.

Трагическая композиция здания состоит из двухъярусного храма типа восьмерик на четверике, трапезной и двухъярусной колокольни, увенчанной шпилем. Типология памятника и принципы наружной его обработки восходят к архитектуре провинциального барокко. Архитектурные и декоративные формы предельно упрощены и округлены. Лекальные кирпичи в профильных почти отсутствуют. Несравненные черты в совокупности с некоторыми конструктивными особенностями здания свидетельствуют о низком профессиональном уровне постройки.

Конструктивно переход от четверика и восьмерику храма осуществлялся неожиданно необычно — вместо тромпов использованы элементы сомкнутого свода. В результате диагональные грани четверика оказались более широкими по сравнению с остальными. Для восстановления равногранности применен искусственный прием, который выражается в утолщении с внутренней стороны простенков, ориентированных по странам света, что привело к появлению уступа на их внутренней поверхности.

Храм перекрыт восьмигранным сомкнутым сводом с небольшими распалубками над окнами. Перемычки проемов нижнего яруса храма и внутренних амбразур второго — лучковые. Наружные перемычки верхних прямоугольных окон — клинические. Из боковых дверей имеется только одна. Апсида открывалась в храм широкой аркой. Помещение трапезной перекрыто грунтом низко посаженным полулотковым сводом с врезанными в него глубокими распалубками над окнами и арочным проемом, ведущим в тамбур, колокольни. Небольшой тамбур, перекрытый коробовым сводом, устроен за счет общей толщины стен трапезной и колокольни.

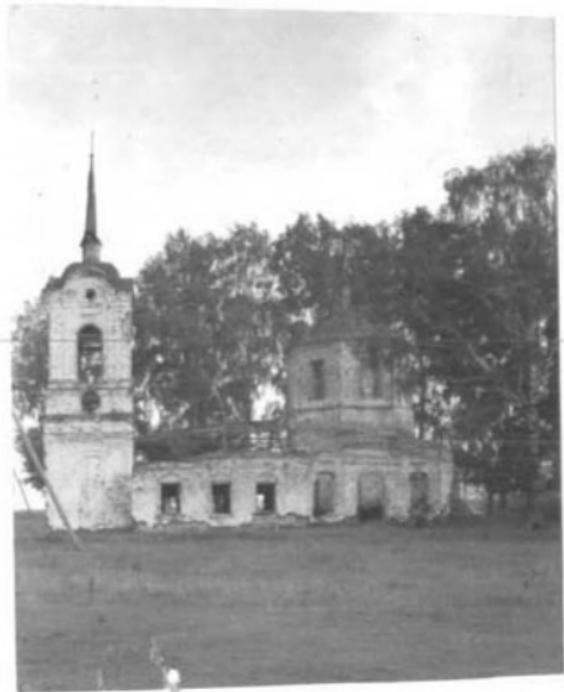
Фото или схематический план

Здание сложено из кирпича с затиркой швов. Трехчастная композиция здания состоит из двухярусного храма типа восьмерик на четверике, трапезной и двухярусной колокольни, ~~храм~~ увенчанной шпилем.

Типология памятника и принципы наружной его обработки восходят к архитектуре провинциального барокко. Храм перекрыт восьмигранным сомкнутым сводом с небольшими распалубками над окнами. Колокольня состоит из двух четвериков и небольшого полуяруса ~~над~~ между ними. Образец провинциального строительства первой четверти XIXв.
Не используется.
