# П А С П О Р Т

II. НАИМЕНОВАНИЕ ПАМЯТНИКА Церковь Михаила АрхангелаII. ТИПОЛОГИЧЕСКАЯ  
ПРИНАДЛЕЖНОСТЬ

Ц-ВЬ МИХАИЛА АРХАНГЕЛА С ПРИДЕЛАМИ: МИРОЖСКОЙ  
ИКОНЫ БОГОМАТЕРИ, НИКОЛЬСКИМ

1868 г./1916 г.г.

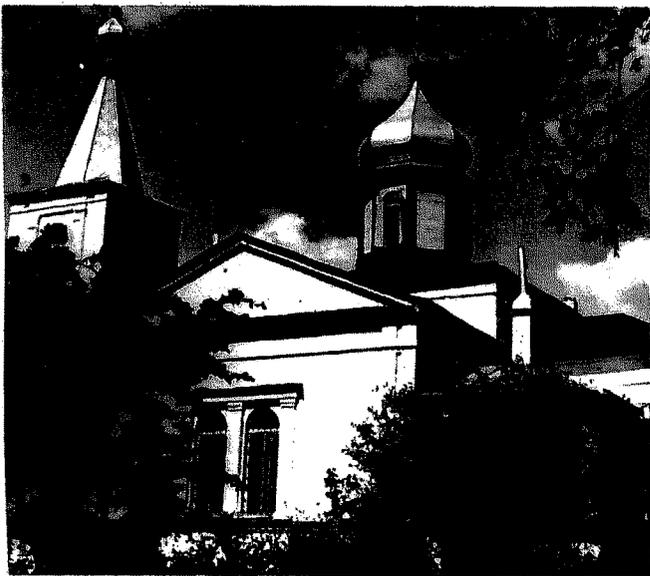
Фото или схематический план

Церковь Михаила расположена на возвышенном месте к юго-западу от села Ильиницы. Это бесстолпный, крестовокупольный, трехапсидный храм. Его основной объем вытянут по оси юг-север. Центральный объем, перекрытый восьмигранным куполом, завершен восьмигранным светлым барабаном и главой, он возвышен над объемами концов креста, перекрытых на два ската. На западном конце креста в его центральной части — друг колокольный, завершенный восьмигранным патром с главой.

Декор фасадов прост, но сук. В церкви сохранились внутреннее убранство к XIX-нач. XX вв., но есть интересные иконы XVIII в.

Основные габариты: 29 x 22 м. Сложена из кирпича, фасады побелены. Колокольня оштукатурена и побелена.
