ПАСПОРТ

I. НАИМЕНОВАНИЕ ПАМЯТНИКА Церковь Михаила Архангела с приделами, ископ-
тасом, иконой - триптихом и дворами - адм-
надного искусства

Церковь Михаила Архангела

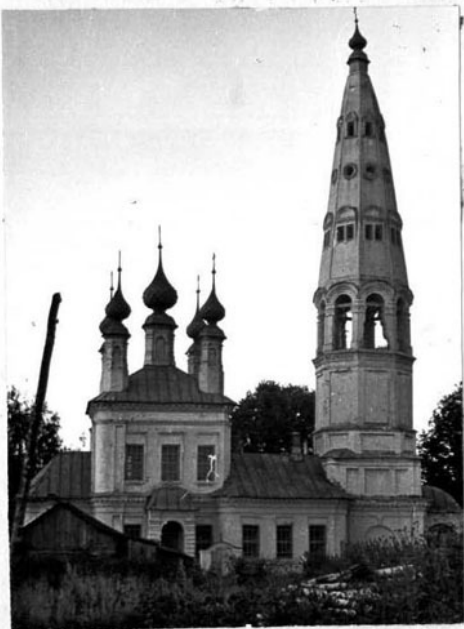
Пример ^{Криволинейной} постройки на-
чале XIX века с использованием
древне-русских форм /шатровая коло-
кольня/.

Двухсветный пятиглавый храм, низ-
кая трапезная, несимметричная оси
постройки, колокольня "восьмерик на
четверике".

Окна обрамляют наличники с "ушами"
карниз из валиков, сухариков, го-
родков. Барабаны глав оформлены пи-
ластрами и нишками в антах.

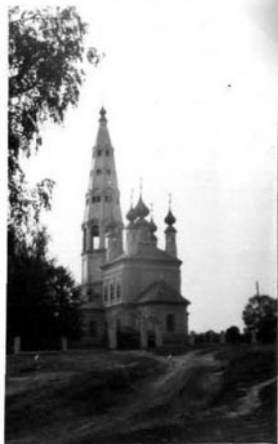
Фото или схематический план

Церковь трехчастная, включает объемы: летнего бесстолпного храма с прямоугольным в плане алтарем, трапезной, шатровую колокольню.

Все наружные углы объемов скруглены.

Церковь имеет традиционную сводчатую систему перекрытия, фундамент бутовый. В церкви много икон разного времени.
