П А С П О Р Т

I. НАИМЕНОВАНИЕ ПАМЯТНИКА Жилая башняII. ТИПОЛОГИЧЕСКАЯ
ПРИНАДЛЕЖНОСТЬ

Строительство башни относится к XIII - XV вв.IV. АДРЕС (местонахождение) ПАМЯТНИКА ЧИ АССР, Советский р-н, с. Кокадой /верхний/
(АССР, край, область, район, автономная обл.)из с. Советское в с. Кокадой, далее вверх вдоль речки Коктой-ахк /ок. I, 5км/
(наименование округ, населенный пункт, пути сообщения)
до с. Кокадой /верхний/.V. ХАРАКТЕР
СОВРЕМЕННОГО
ИСПОЛЬЗОВАНИЯ

I. НАИМЕНОВАНИЕ ПАМЯТНИКА Жилая башня

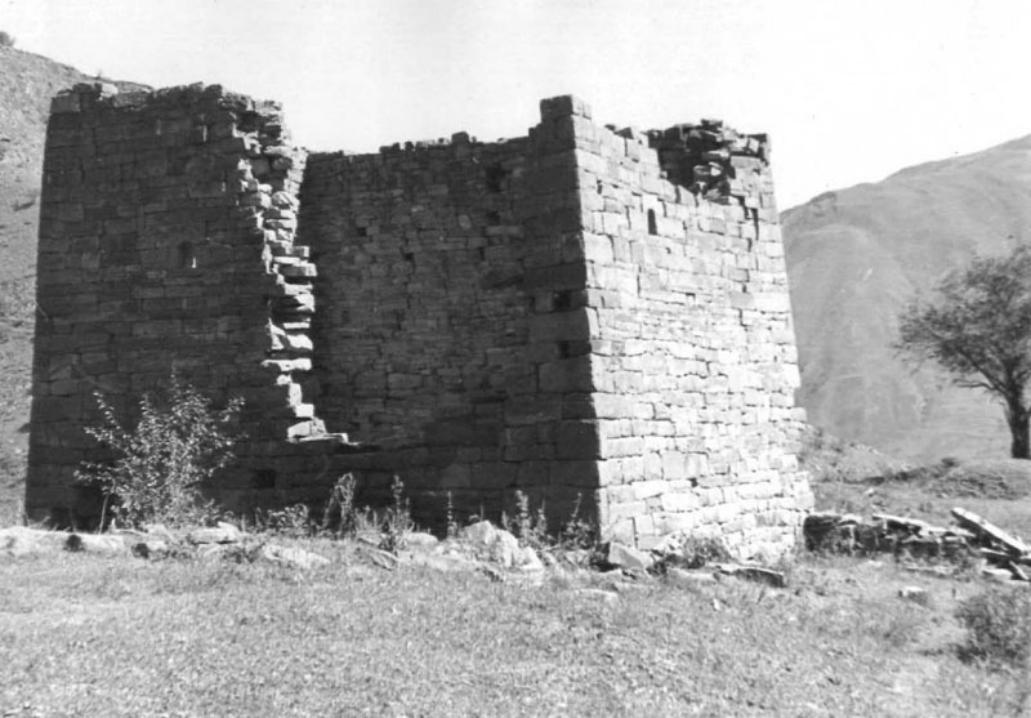
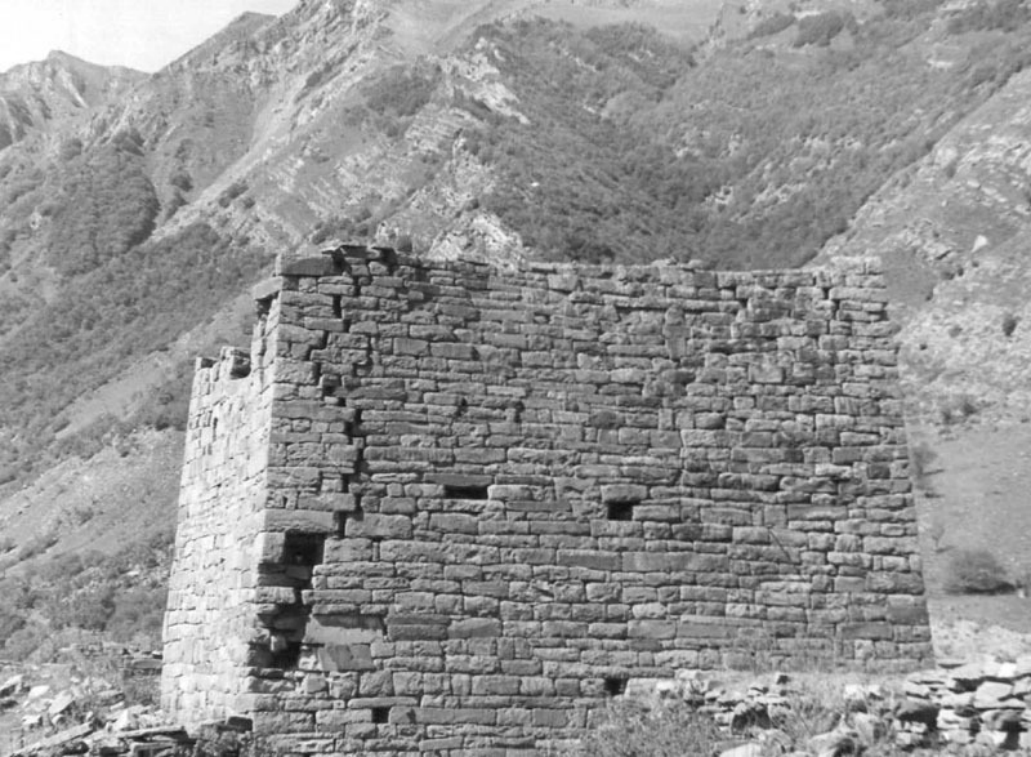
Жилая башня стоит на гребне холма, на крак обрыва южного склона. Северная стена башни выше южной на целый ярус в силу того, что башня поставлена на изломе гребня холма. Размеры башни по наружным стенам 7,7х 6,0 м. Высота по южной стене 6,0 м, толщина стен 0,8 м. на уровне I-го яруса. Стены имеют сужение кверху. Башня двухъярусная.

Стены сложены из камней прямоугольной формы на известковом растворе с хорошей перевязкой наружных углов через ряд массивными блоками. Изнутри угловые камни — через 0,7 — 1,0 м по высоте.

Дверные проемы на первый и второй ярусы сделаны на западной стене. Конструктивно проем I-го яруса выполнен следующим образом: массивная плита в основании, служащая порогом, на ней с обеих сторон проема блоки треугольной формы, затем несколько рядов кладки и сверху монолит в форме арки размером 0,6 х 1,6 м и толщиной 0,15 м. Размеры проема I-го яруса: высота /от уровня завала/ — 1,27 м, ширина — 0,9 м, с внутренней стороны проем увеличивается до 2,05 м в высоту и завершается стрельчатой аркой. В проеме сохранились доска 0,2 х 0,6 м и пазы от дверного засова.

формы. Снаружи перемичка в виде цельного камня прямоугольной формы с вырубленной в нем аркой, внутри - арка в форме ложного свода. Идентичные оконные проемы сохранились на южной и северной стенах 2-го яруса. В верхней части южного оконного проема сохранилась доска с отверстиями для створок, закрывавших окно. Во всех оконных проемах видны следы штукатурки. В интерьере башни имеются ниши хозяйственного назначения, видны пазы от балок перекрытий на уровне 2-го яруса. На южной стене 1-го яруса вделаны два консольных камня на расстоянии одного метра от другого.

Справа от входа на 1-й ярус в стене вделана плита размером 0,51 x 0,27 м с петроглифом в виде двойной спирали.

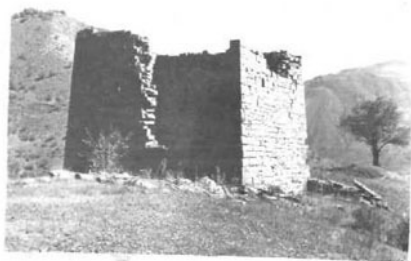
Жилая башня стоит на гребне холма, на краю обрыва южного склона. Башня 2-х ярусная. Размеры башни по наружным стенам 7,7 x 6,0 м, высота по южной стене 6,0 м, толщина стен 0,8 м на уровне I-го яруса. Входы на первый и второй ярусы в западной стене. Оконные проемы на уровне 2-го яруса сохранились в западной, южной и северной стенах. Междуетажные перекрытия делались по деревянным балкам с опорой на центральный столб. На западной стене петроглиф в виде двойной спирали.
