П А С П О Р Т

I. НАИМЕНОВАНИЕ ПАМЯТНИКА Дом жилой В.Ф.Плюшина

г. Хабаровск, ул. Ленина, 15

Вкладыш №1 к паспорту: Дом жилой В.Ф.Плюснина

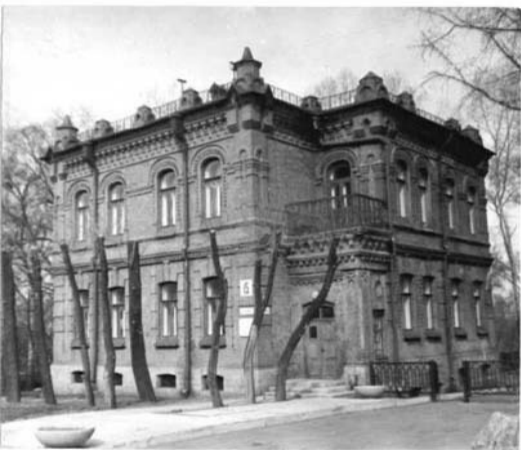
Фото или схематический план

Здание расположено на пересечении улиц Ленина и Калинина. Стоит на красной линии застройки и главным юго-восточным фасадом выходит на ул. Ленина. Представляет собой компактный двухэтажный объем на высоком цоколе с четырехскатной крышей. Здание почти квадратное в плане (14,9х14,3 м). Кирпичное, не оштукатуренное. Все фасады здания почти идентичны, два угловых фасада отличаются наличием углового парадного входа, акцентированного балконом второго этажа. Пластическая система всех фасадов однотипна - первый этаж расчленен окнами с клинчатыми перемычками, с замковым камнем в центре и плоскими рустованными наличниками. На втором этаже окна с закругленными углами, обрамлены наличниками, декорированными "сухариками". Этажи отделены двумя рядами горизонтальных тяг, плоскость стены завершена богато профилированным фризом и карнизом. Углы второго этажа подчеркнуты декоративными пилястрами. Углы здания увенчаны многогранными башенками. Над карнизом - декоративная металлическая решетка с массивными кирпичными столбиками. Здание является памятником архитектуры конца 19 в. Кирпичный стиль. Эстетика.
