ПАСПОРТ

I. НАИМЕНОВАНИЕ ПАМЯТНИКА Дом купой.

Архангельская обл., г. Каргополь, Октябрьский пр., 69/17."

УЧЕТНАЯ КАРТОЧКА

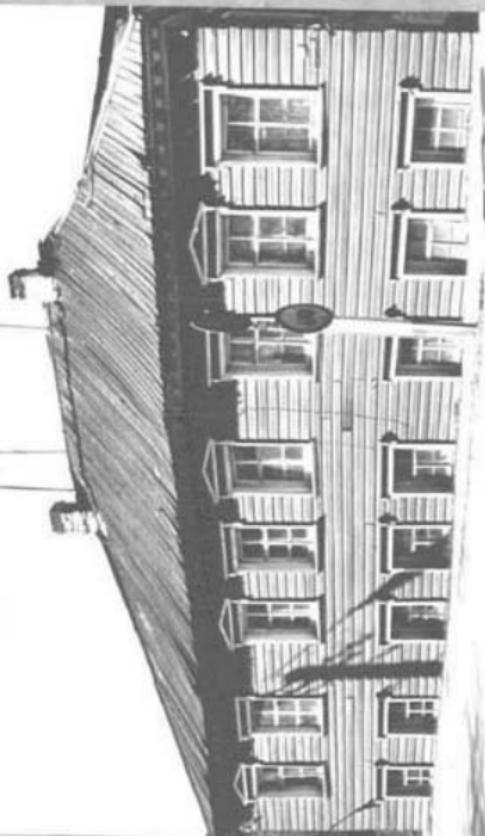
Фото или схематический рисунок

Двухэтажное деревянное, общее тесом здание в традициях позднего классицизма стоит на углу двух улиц. Над прямоугольным объемом устроен небольшой мезонин. Композиции фасадов строятся на группировке нескольких оконных осей. Декор фасадов довольно наряден. Окна обрамлены наличниками с сандриками. Венчаний карниза украшен кутиулами. Внутренняя планировка - антилладного характера. В интерьере - разнообразные по форме печи. Сохранились также филёнчатые двери, чинутые карнизы.
