П А С П О Р Т

I. НАИМЕНОВАНИЕ ПАМЯТНИКА Усадьба Парыгиной А.В. Амбар (П).

Конец XIX века

IV. АДРЕС (местонахождение) ПАМЯТНИКА Вологодская обл., Нюксенский р-н,
АССР, край, область, район, автономная область,

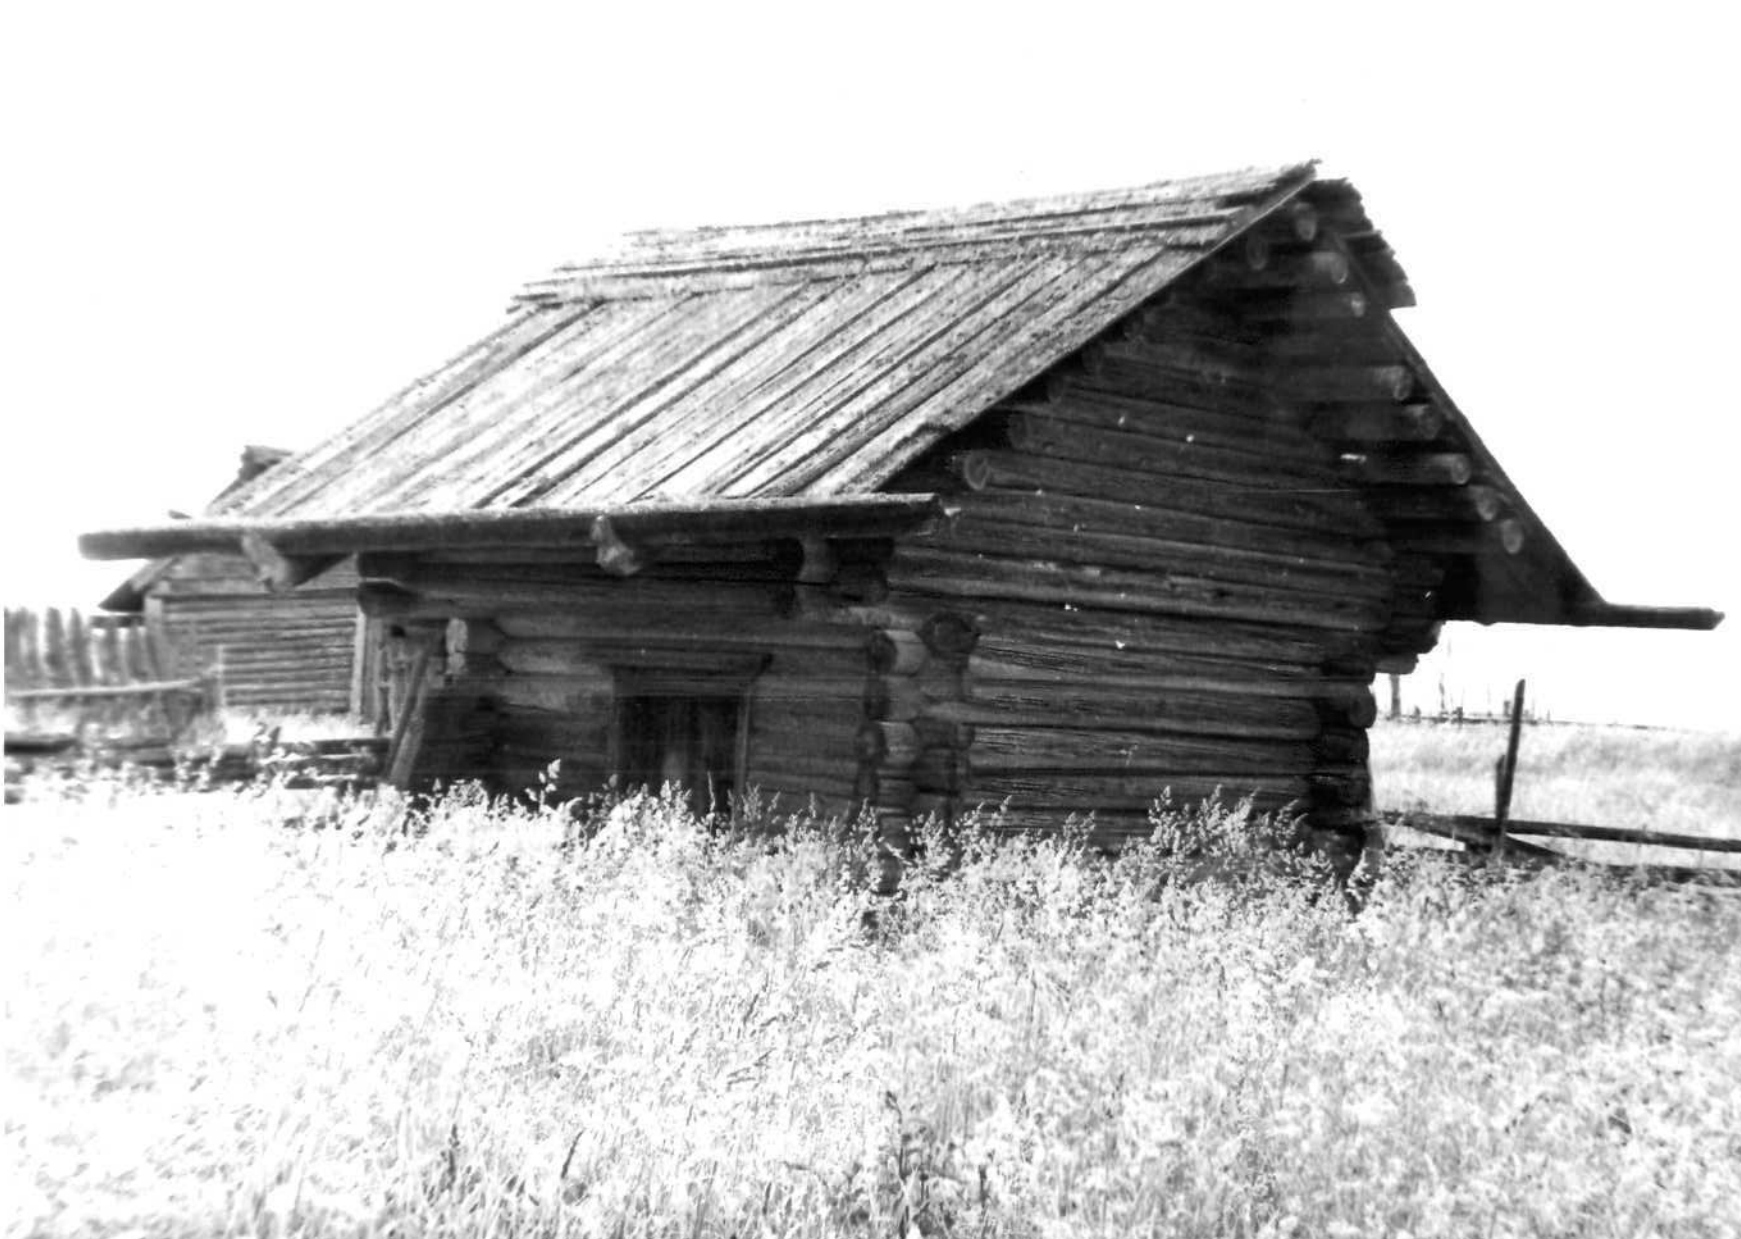
1. Вологодская об л., Нюксенский р-н,
Уфтюгский с/с, д.Королевская.
Усадьба Парыгина. Амбар (II).
Общий вид с севера.
Фото Гельфера С.В., 1989 г.

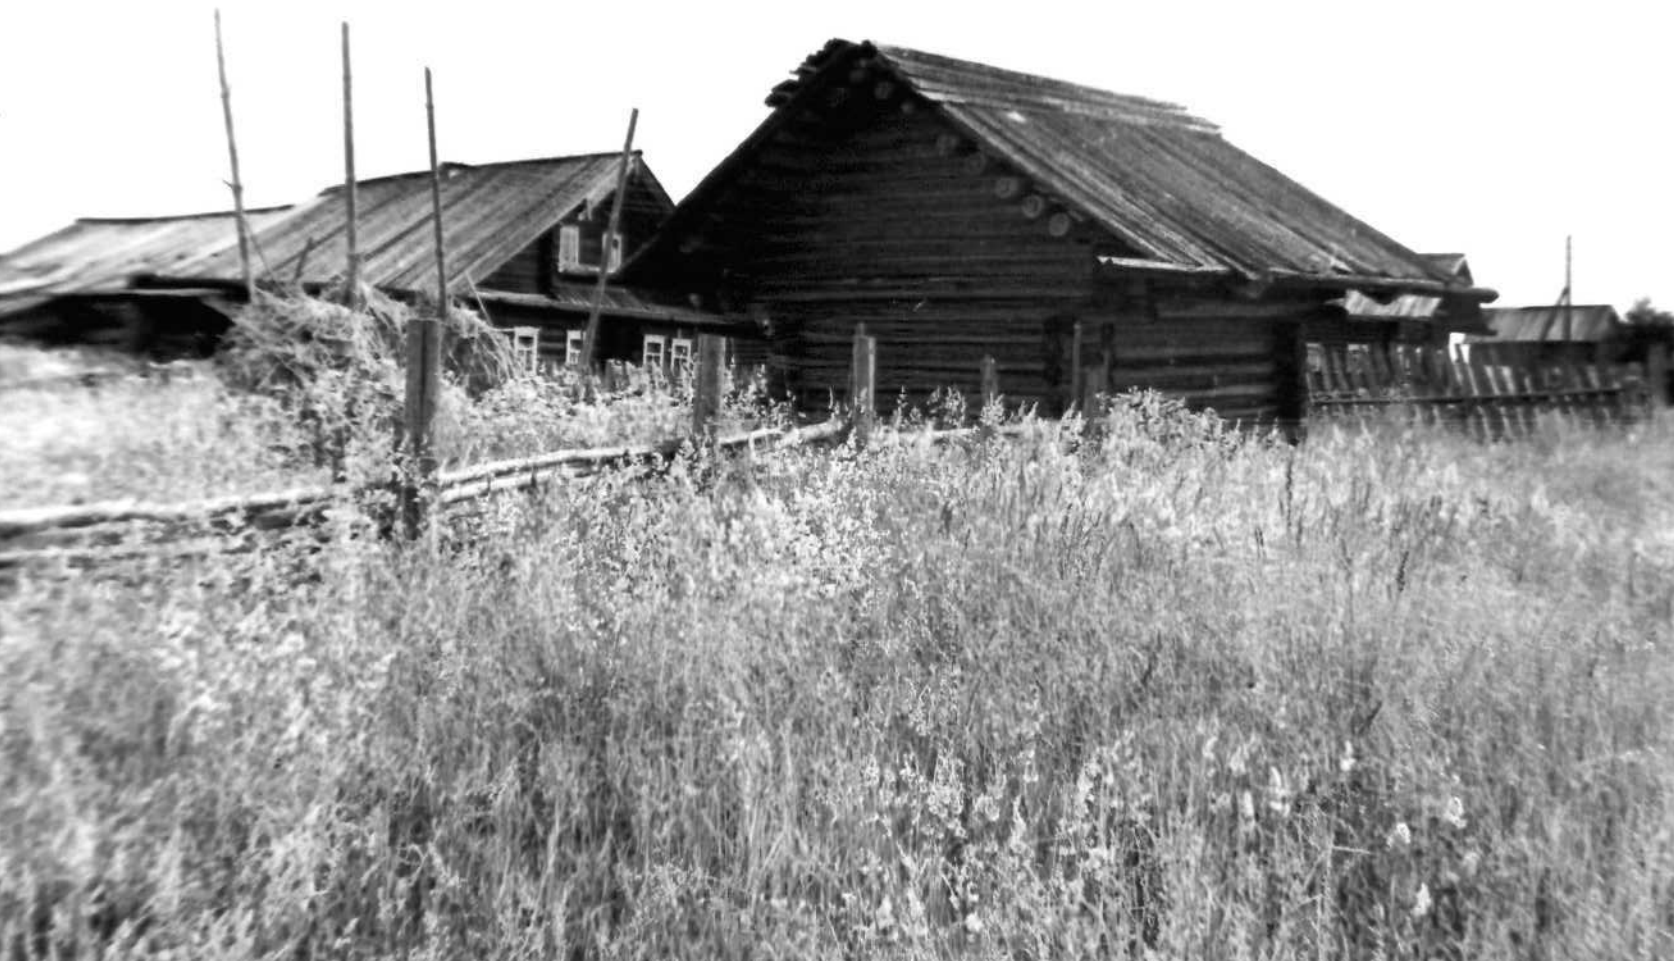
2. Вологодская обл., Нюксенский р-н,
Уфтюгский с/с, д.Королевская.
Усадьба Парыгиной. Амбар (II).
Общий вид с огорода.(с юга).
Фото Гельфера С.В., 1989 г.

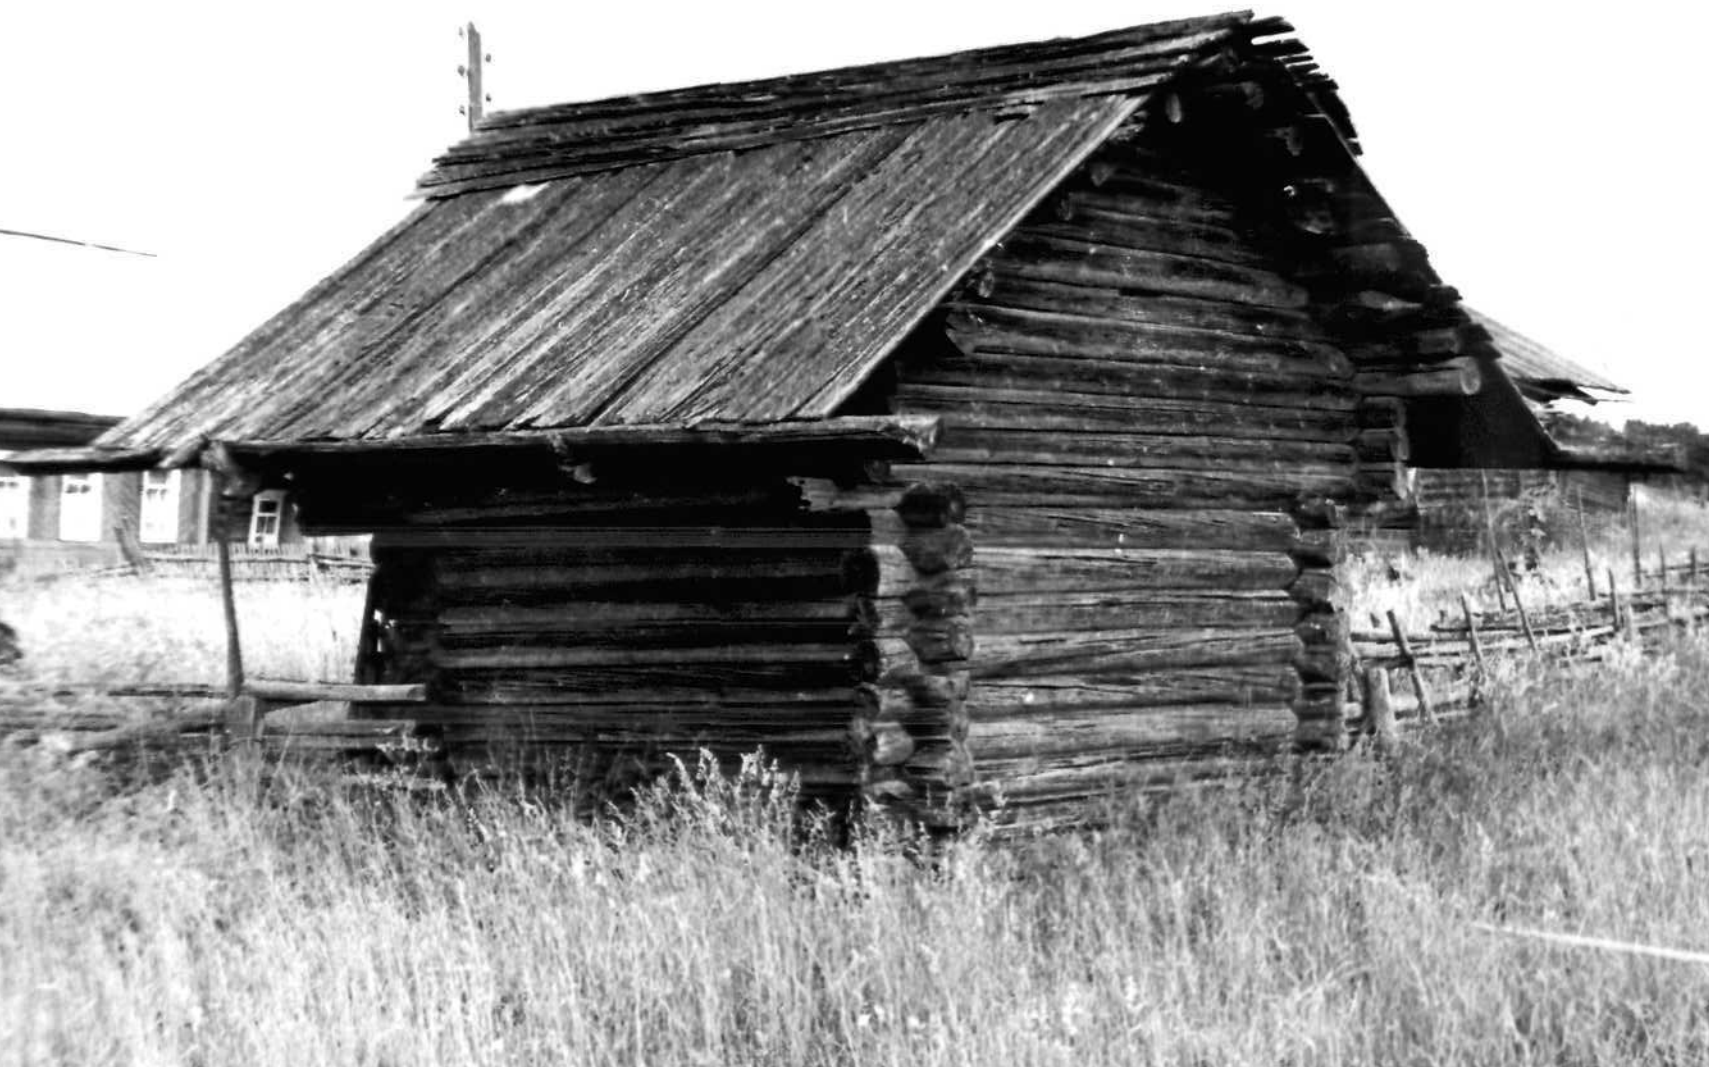
3. Вологодская обл., Нюксенский р-н,
Уфюгский с/с, д. Королевская.
Усадьба Парыгиной. Амбар (II).
Общий вид с востока.
Фото Гельфера С.В., 1989 г.

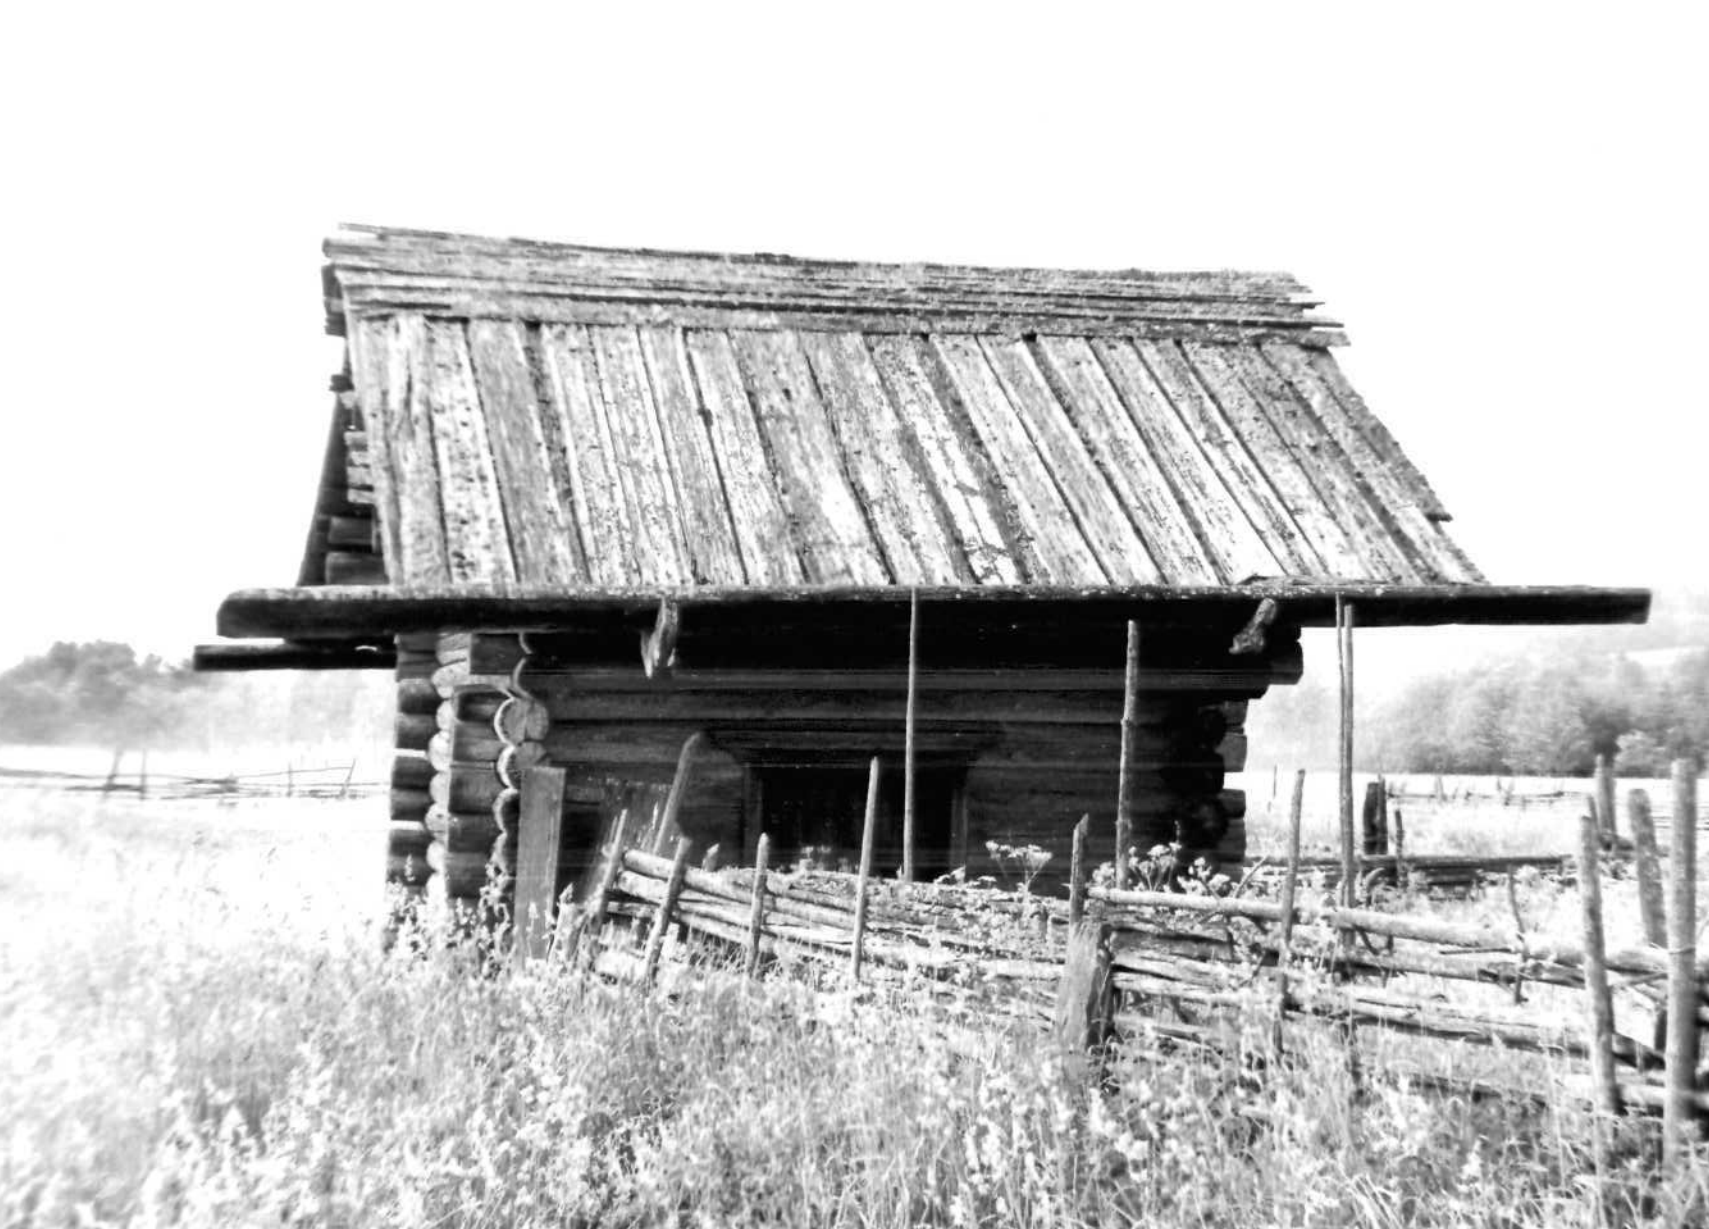
4. Вологодская обл., Нюксенский р-н,
Уфтюгский с/с, д.Королевская.
Усадьба Парыгиной. Амбар (II).
Главный северный фасад.
Фото Гельфера С.В., 1989 г.

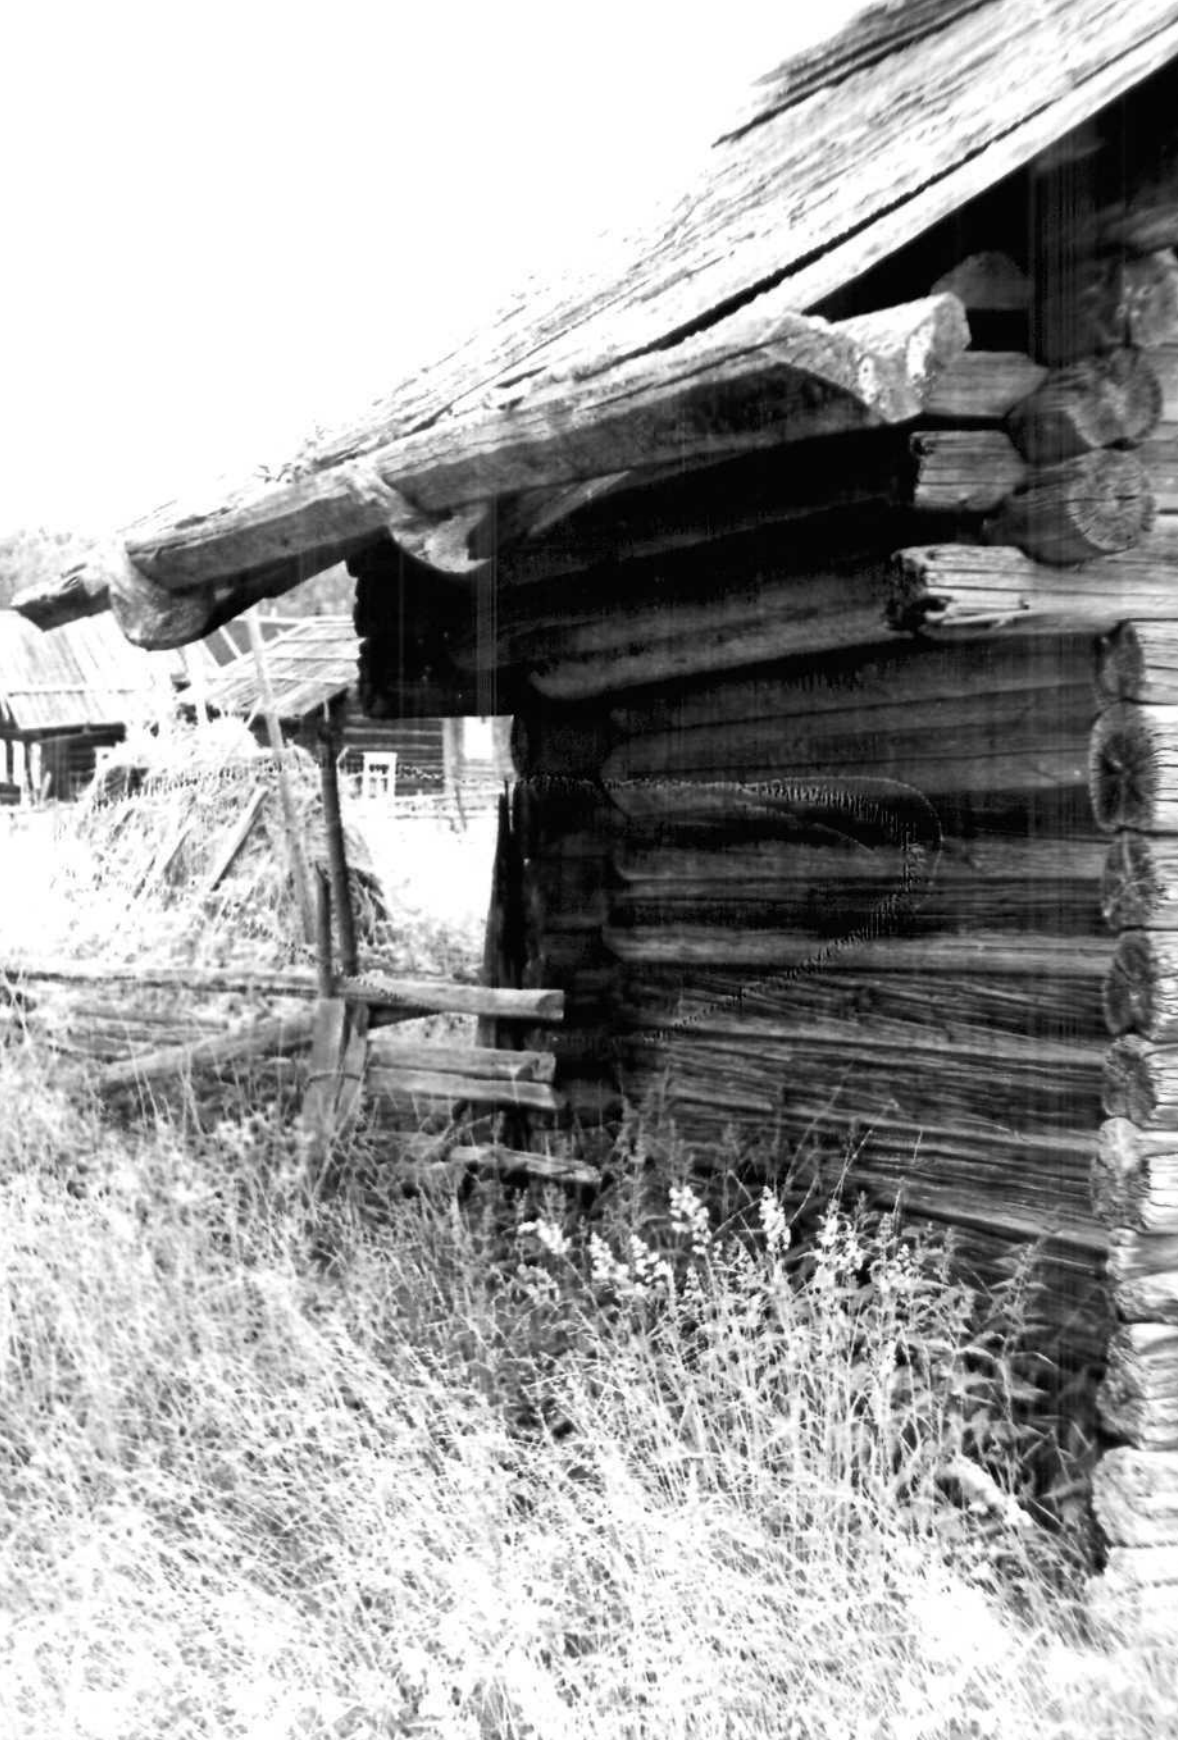
Амбар располагается перед жилым домом, в углу огорода, обнесенного оградой из жердей; обращен главным фасадом со входом на север, в сторону жилого дома усадьбы. Невысокая бревенчатая постройка под двускатной самцовой кровлей, с залобниками, вынесенными на переднем и заднем фасадах под свесами боковых скатов кровли. На переднем фасаде амбара помещается входная дверь с коробчатой окосячкой (фото 6), верх которой украшен профилированным навершием с намеченными рисками сухариками (фото 7). Интересна ромбическая металлическая накладка замочной скважины с оттянутыми углами и заклёпками, украшенными круглыми шайбами (фото 8). Стены амбара сложены из брёвен диаметром 20–25 см, углы рублены с остатком. В интерьере стены гладко отёсаны, углы скруглены "в лас". Кровля покрыта тёсом в два слоя, конёк прикрыт досками. Сохранились курицы с резко выраженной порезкой (фото 9), поддерживающие потоки Г-образного профиля (фото 5).

5. Вологодская обл., Нюксенский р-н,
Уфтюгский с/с, д. Королевская.
Усадьба Парыгиной. Амбар (П).
Задний южный фасад.
Фото Гельфера С.В., 1989 г.

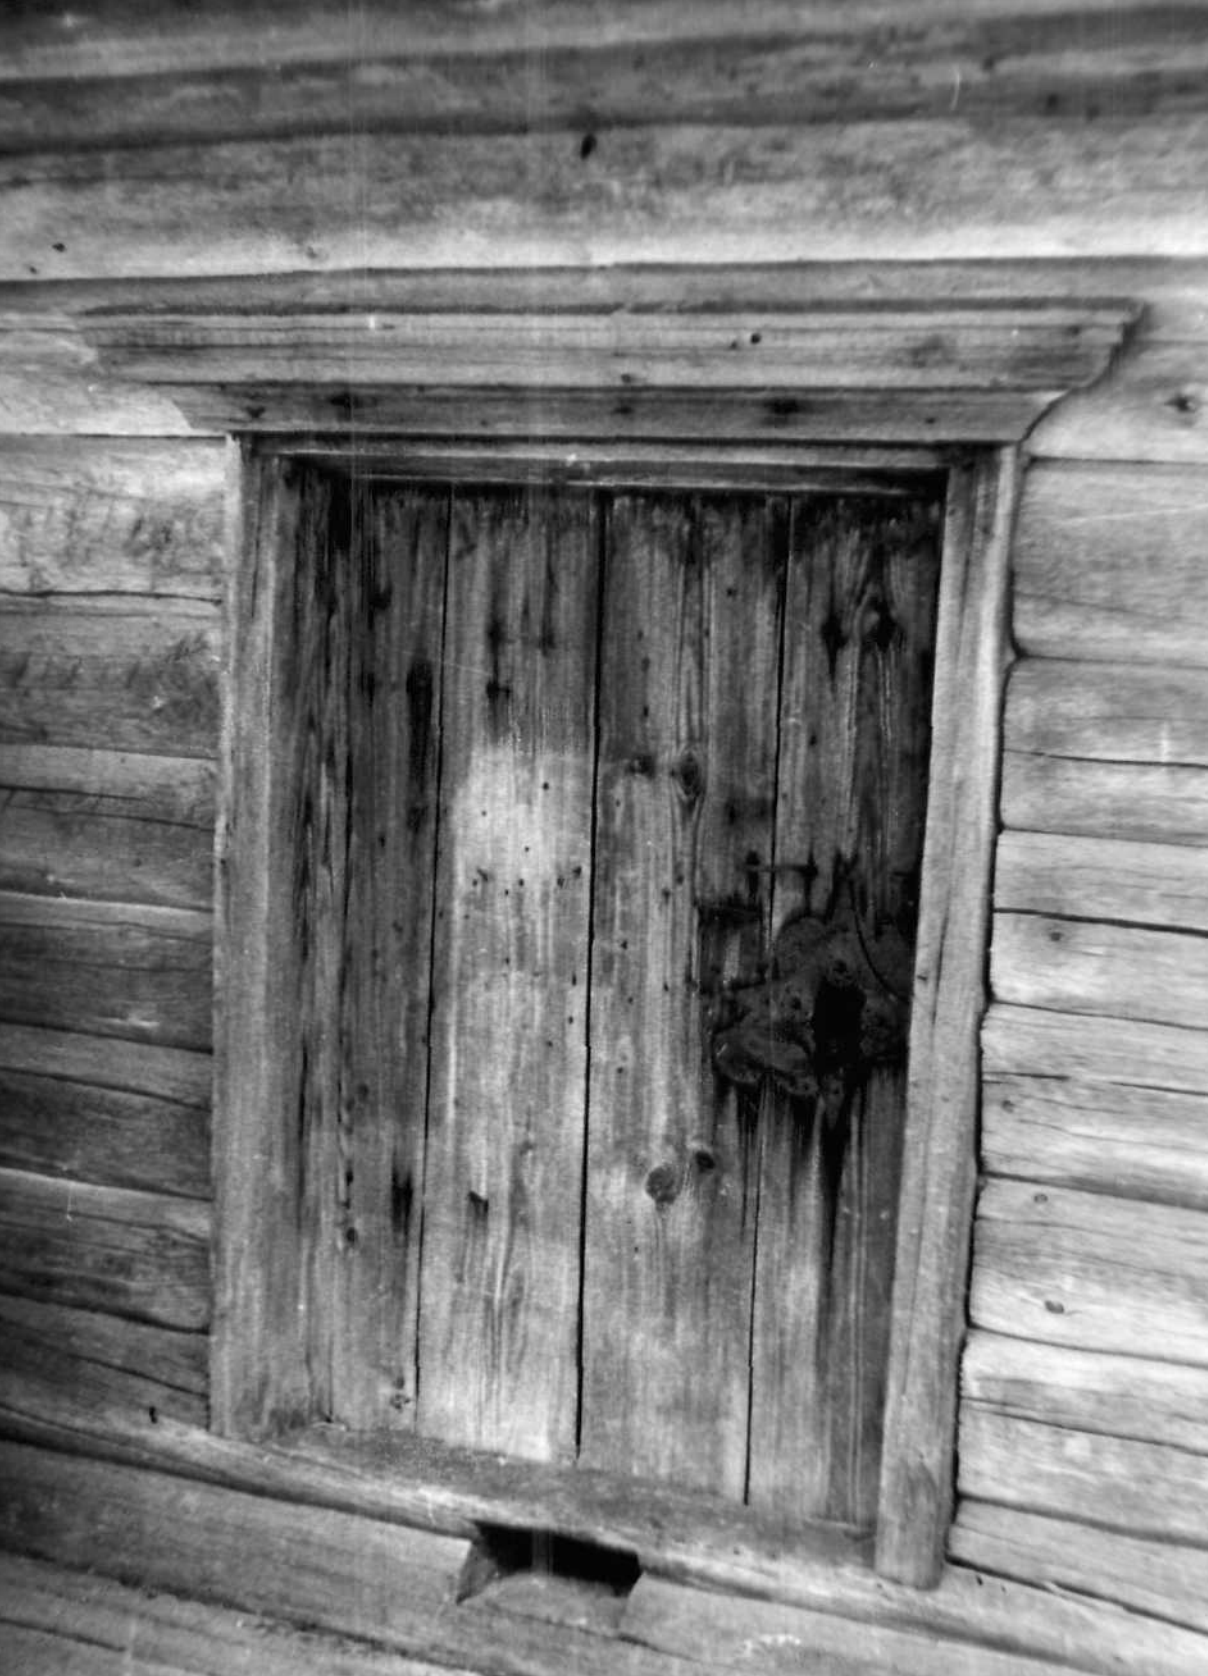
6. Вологодская обл., Нюксенский р-н,
Уфтюгский с/с, д. Королевская.
Усадьба Парыгиной. Амбар (II).
Главный фасад: дверь.

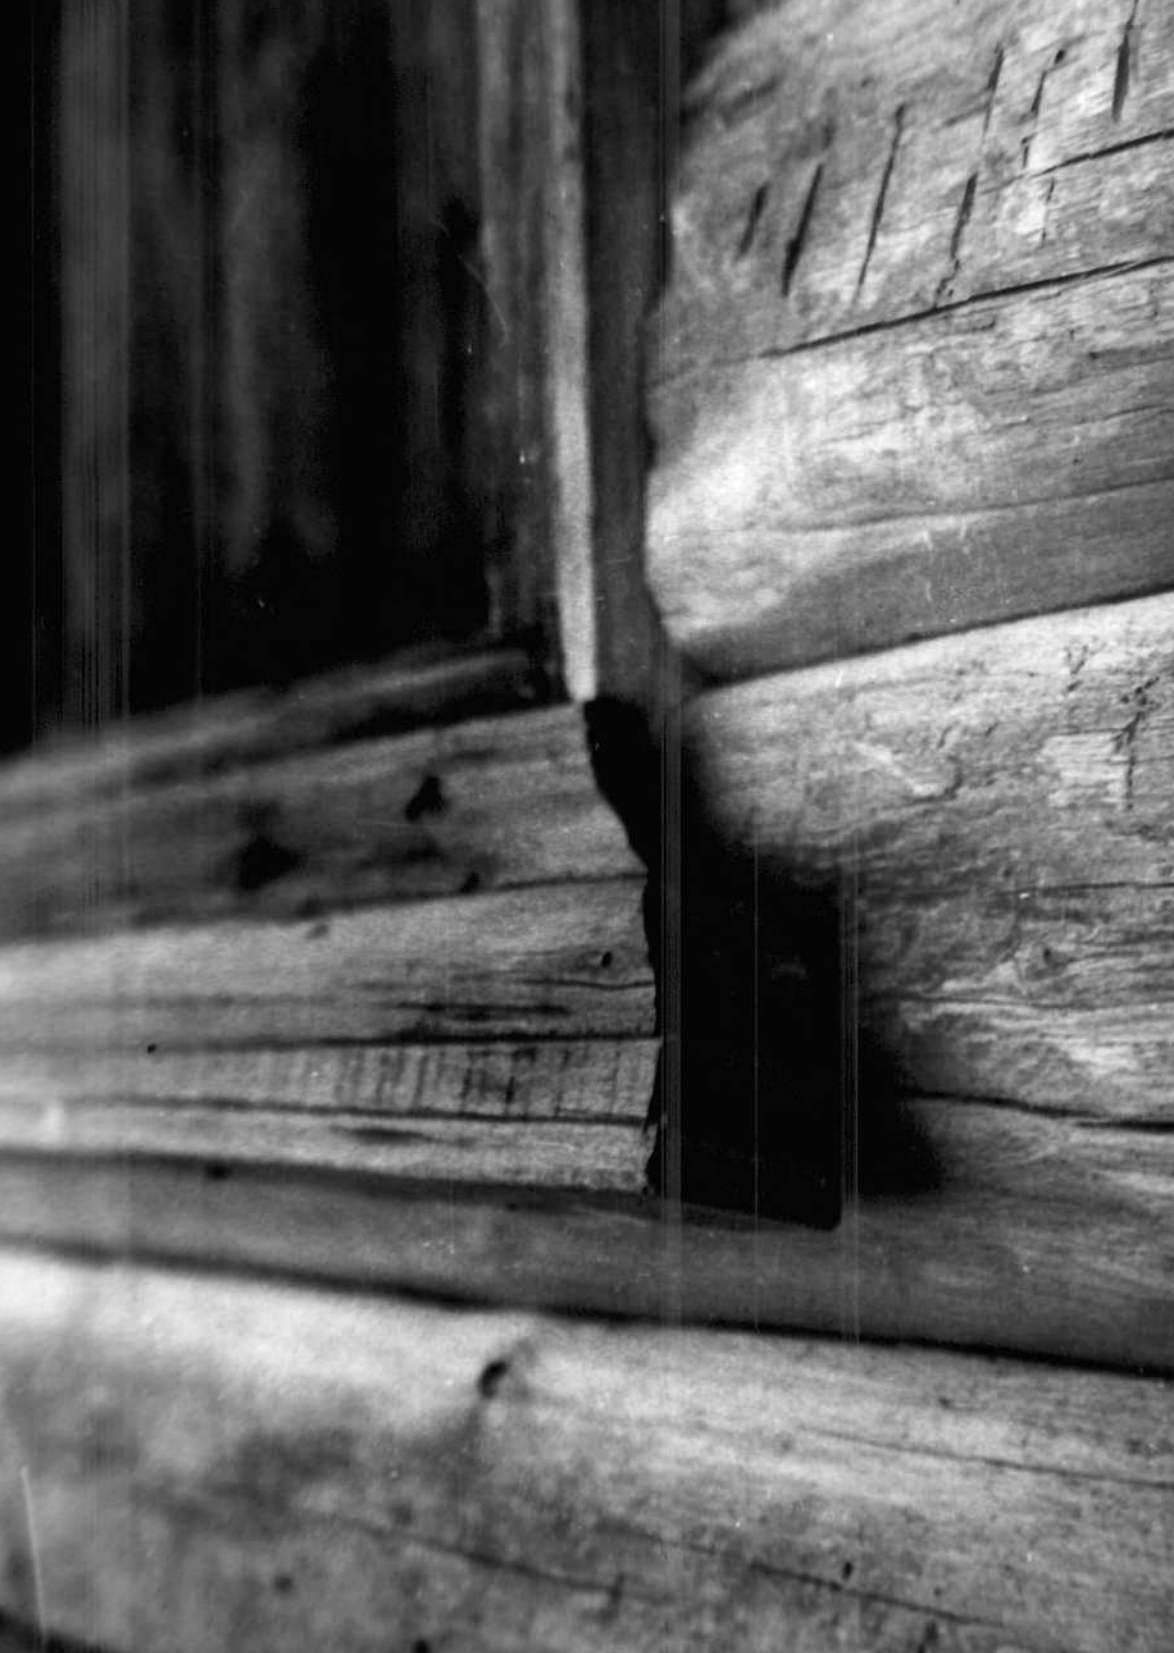
7. Вологодская обл., Нюксенский р-н,
Уфтюгский с/с, д. Королевская.
Усадьба Парыгиной. Амбар (II).
Главный фасад: верхний двери.
Фото Гельфера С. В., 1989 г.

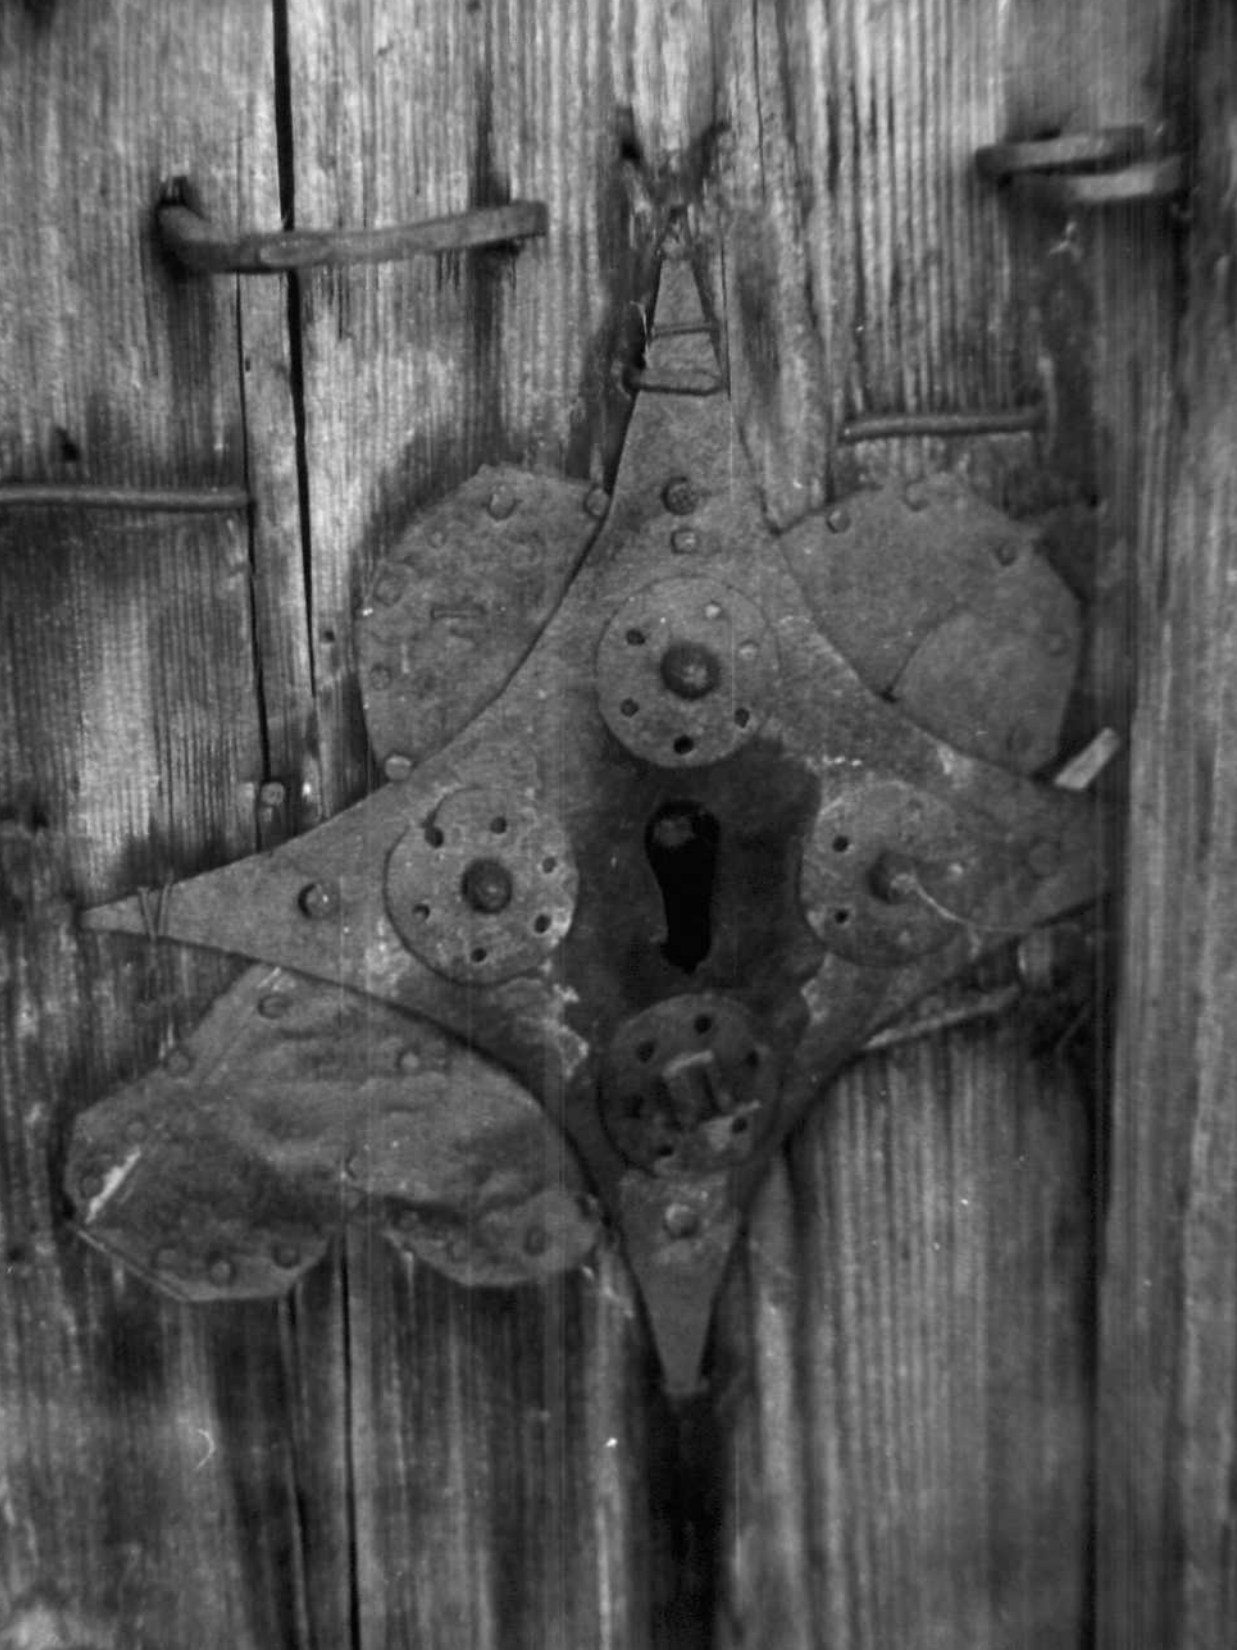
8. Вологодская обл., Нюксенский р-н,
Уфтюгский с/с, д. Королевская.
Усадьба Парыгиной. Амбар (II).
Главный фасад: личина дверного замка.
Фото Гельфера С.В., 1989 г.

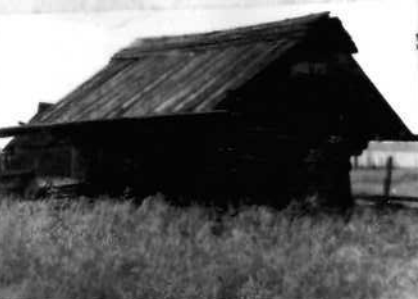
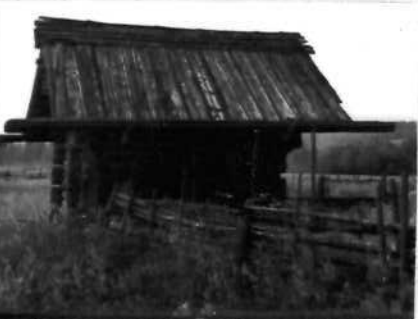
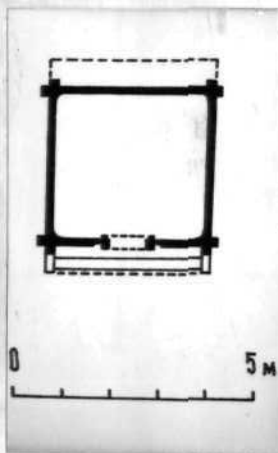
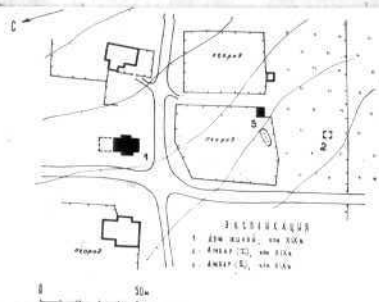
Амбар расположен перед жилым домом в углу огорода, обнесённого оградой из жердей, обращен передним фасадом во входом на север, к дому. Невысокая бревенчатая постройка под двускатной самодельной кровлей, с залобниками, вынесенными на переднем и заднем фасадах под свесами боковых скатов кровли. На переднем фасаде помещается дверь с коробчатой окосячкой; верх двери украшен навершием с сузарицами, намеченными рисками. Замочная скважина украшена ромбической накладкой с оттянутыми углами. Стены амбара из бревен диам. 20–25 см, углы рублены с остатком, в интерьере стены гладко затёсаны, а углы скруглены. Кровля покрыта тёсом в два слоя, сохранились кураши и потоки. Размеры амбара 3,23 на 3,25 м (в осях сруба).

Пример крестьянской хозяйственной постройки конца XIX века – рудяного амбара с редко встречающейся объёмно-пространственной композицией (с залобниками под боковыми скатами кровли).
