ПАМЯТНИКИ ИСТОРИИ И КУЛЬТУРЫ СССР

П А С П О Р Т

I. НАИМЕНОВАНИЕ ПАМЯТНИКА Зачатьевский монастырь. Церковь Спаса

Нерукотворного.

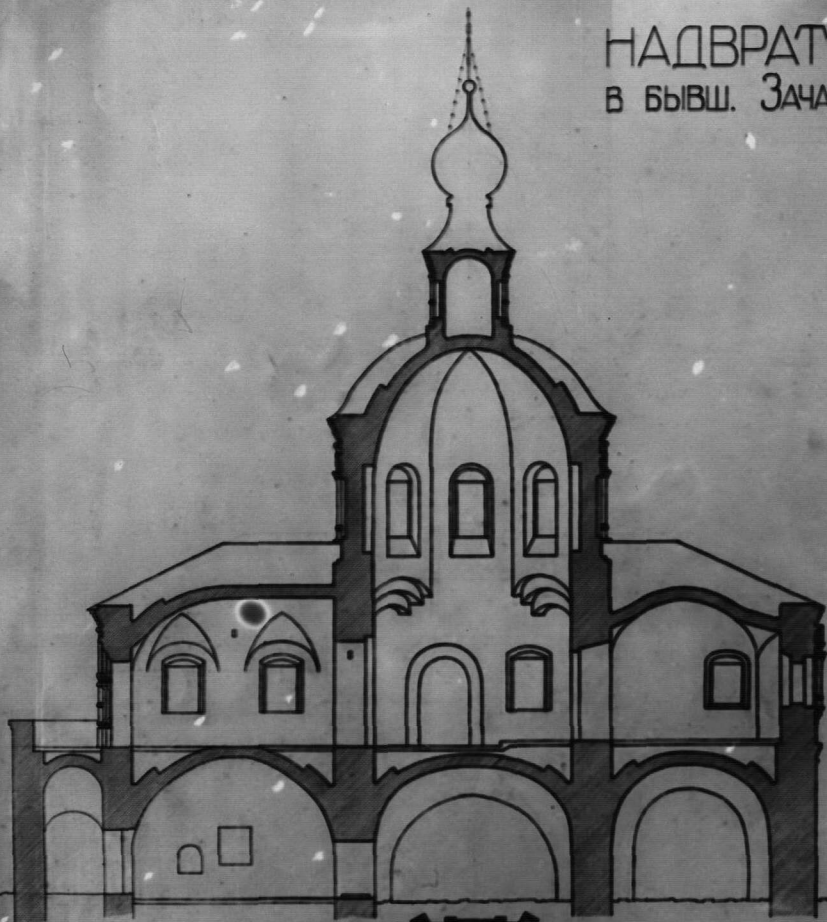
Разрез по А-В.

НАДВРАТНАЯ ЦЕРКОВЬ
В БЫВШ. ЗАЧАТИЕВСКОМ МОНАСТЫРЕ
В МОСКВЕ.
