ПАСПОРТ

I. НАИМЕНОВАНИЕ ПАМЯТНИКА ЧАСОВНЯАНТИПЫII. ТИПОЛОГИЧЕСКАЯ
ПРИНАДЛЕЖНОСТЬ

конец XIX векаIV. АДРЕС (местонахождение) ПАМЯТНИКА Карельская АССР, Медвежьегорский р-н(АССР, край, область, район, автономная обл.,Шуньегоский с/с, дер. Батова, в 9 км от пос. Шуньганациональный округ; населенный пункт; пути подъезда)V. ХАРАКТЕР
СОВРЕМЕННОГО
ИСПОЛЬЗОВАНИЯ

Д. БАТОВА
МЕДВЕЖЬЕГОРСКИЙ Р-Н
КАРЕЛЬСКАЯ АССР
ЧАСОВНЯ ПРЕСВЯТОГО АНТИПЫ
КОНЕЦ XIX В.

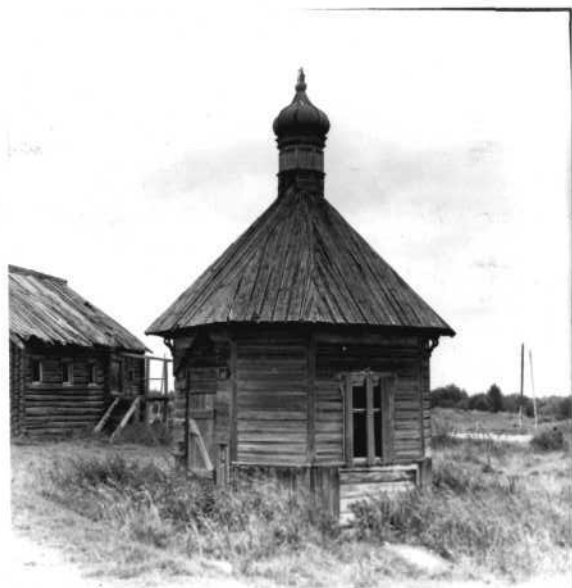
Фото или схематический план

Расположена по красной линии
улицы.

Часовня одночастная, восьмериковая
покрыта шатром, завершающимся главкой
с крестом на восьмигранном барабане.

Над верхом было двухстолбное
крыльцо с двухскатной кровлей. Осве-
щается двумя окнами.

Стены рублены "в лапу", снаружи
обшиты профилированным тесом, украше-
ны резными деталями. Стены изнутри
отесаны, потолок плоский.

Размеры в плане 4,3 x 4,1 м.
