# ПАСПОРТ

I. НАИМЕНОВАНИЕ ПАМЯТНИКА Игуменское кладбище, надгробие игумена ПафнутияII. ТИПОЛОГИЧЕСКАЯ  
ПРИНАДЛЕЖНОСТЬ

Карельская АССР .г.Сортавала .о.Валаам .  
Спасо-Преображенский монастырь .  
Игуменское кладбище .  
Надгробие игумена Пафнутия .

## УЧЕТНАЯ КАРТОЧКА Спасо-Преображенский монастырь, Игуменское кладбище, надгробие иг.Пафнутия

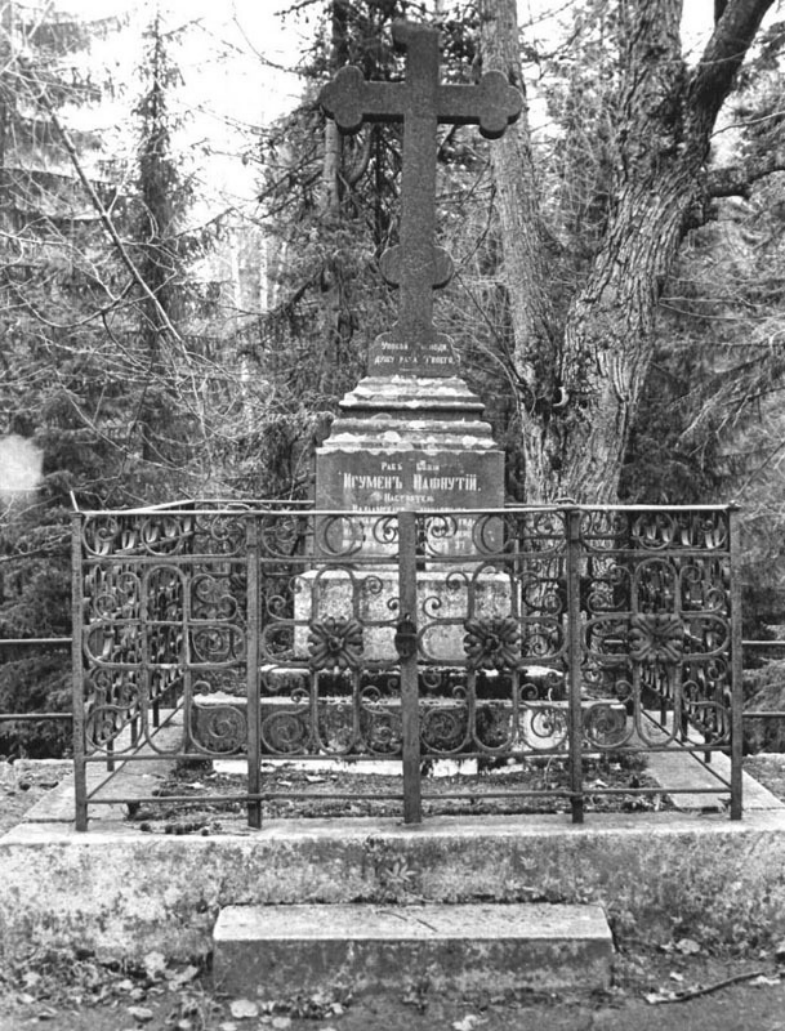
Упокой души РА'А ТИОХЪ.

Р. 185 2-й кл.  
ИГУМЕНЪ НАШНУТІЙ.

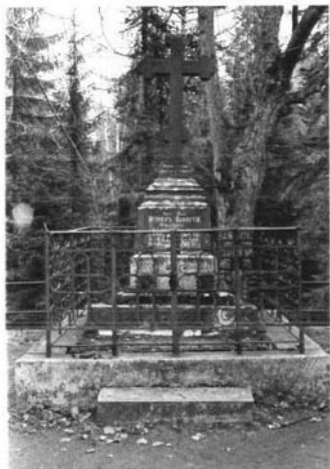
Фото или схематический план

Захоронение игумена Пафнутия находится к северу от алтаря кладбищенской церкви. Автор памятника не известен, выполнен он силами монастырской братии. Надгробие в виде ровной земляной площадки обнесено кованой чугунной оградой. В центре — памятник в виде шестиконечного креста со скругленными концами. Крест установлен на цоколе и четырехступенчатом сужающемся кверху постаменте. Цоколь и все ступени постаumenta имеют форму правильного параллелепипеда, подножие креста — трапециидальной формы с профилированными боковыми гранями.

Материал: цоколь и три нижние ступени постаumenta — серый тесаный гранит, верхняя ступень — черный тесаный гранит, крест и его подножие — полированный черный гранит. Камень из месторождений северного Приладожья. На западной грани верхней ступени постаumenta выбита памятная надпись.

Размеры: цоколь — 2,4x3,0 м, высота — 2,8 м.
