## ПАСПОРТ

I. НАИМЕНОВАНИЕ ПАМЯТНИКА — Дом жилой.

IV. АДРЕС (местонахождение) ПАМЯТНИКА Архангельская область, г. Архангельск, ул. Чайковского, дом 10, кирпичный жилой дом, каменный фасад, кирпичный карниз, каменные балконы, балконные лоджии, крыша мансардная, покрыта оцинкованным железом.

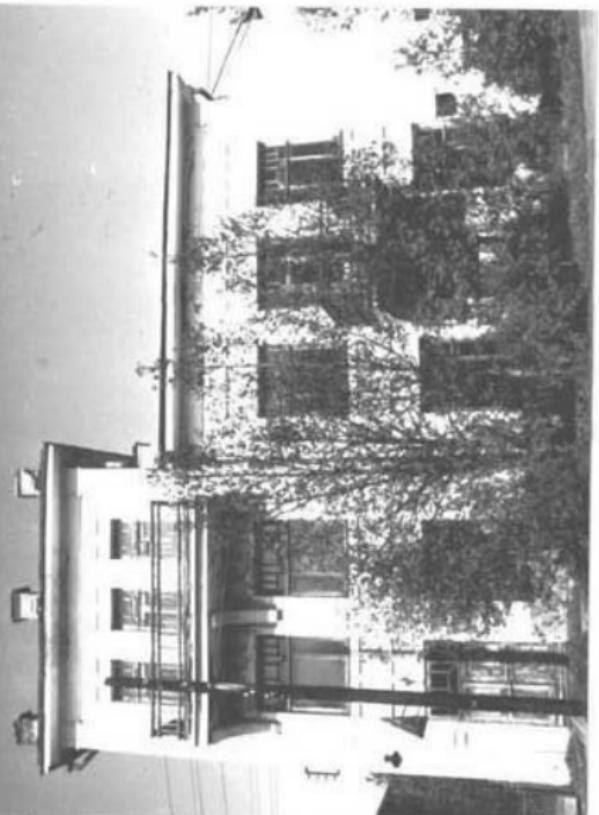
Фото или схематический план

Трёхэтажное кирпичное на белокаменном цоколе здание в стиле модерн стоит на красной линии улицы. Объёмно-пространственная композиция отличается асимметричным живописным характером. Индивидуальный решённый главный фасад отличается от нейтрально трактованных остальных фасадов. Внутренняя планировка первого и второго этажей строится на коридорном принципе композиции. Третий этаж включает две изолированные друг от друга пространственные ячейки, над юго- и северо-западными угловыми частями дома. Бездохо сохранилось убранство интерьеров: двери, печи, карнизы.
