## П А С П О Р Т

Адрес Архангельская обл., Мезенский р-н, д. Азанолаво  
 (АССР, край, область; район, автономная обл.; национальный округ; населенный пункт)

I. НАИМЕНОВАНИЕ ПАМЯТНИКА Амбар Дьячковой Е.А.

III. ДАТИРОВКА ПАМЯТНИКА XIX в.

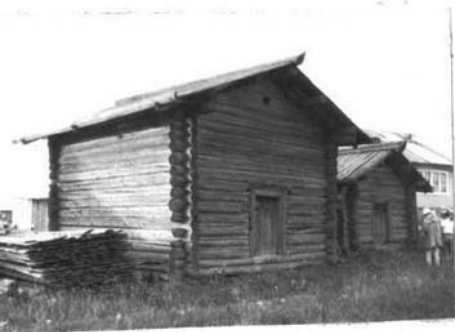
Фото или схематический план

Образец крестьянской хозяйственной постройки XIX в. Типичный для нижней Мезени (южная часть Мезенского района) двухъярусный амбар на низком подклете с торцовым расположением входа. Обладает историко-архитектурной ценностью благодаря сохранности общей традиционной структуры и архаичных конструктивных решений — трехкосячатых дверей "в ус", бревенчатого наката крыши, элементов безгвоздевой кровли (куриц, потоков, охлупня). Представляет собой четырехстенную срубную постройку, крытую на два ската. На нижнем ярусе располагались сусеки пересыпного типа для зерна. Верхний ярус предназначен для хранения домашнего имущества. Яруса соединены внутренней лестницей.

Стены рублены "в обло" из сосновых бревен. Крыша — самцово-слеговая с дощатой кровлей.

Габариты плана — 5,22 x 5,42 м.
