ПАСПОРТ

I. НАИМЕНОВАНИЕ ПАМЯТНИКА Часовня придорожная

IV. АДРЕС (местонахождение) ПАМЯТНИКА Республика Карелия, Медвежьегорский
(АССР, край, область, район, автономная обл.)

район, д.Задняя, в 1 км ст. д. Типилицы.

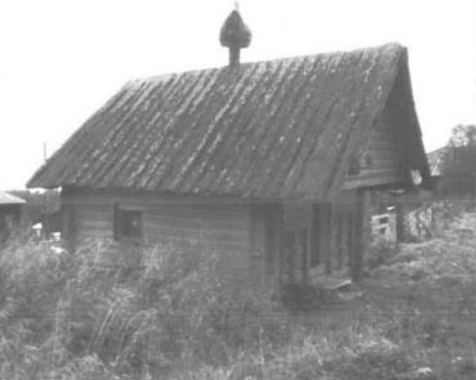
Фото или схематический план

Часовня клетская, с квадратным в плане помещением молельни и утраченной перед ней галереей на столбах с западного фасада, объединенных общей двухскатной крышей. На ней установлена главка, обитая железом. Стены рублены из бревен "в обло", снаружи обшиты профилированным тесом. Крыша самцово-слеговая, покрыта прямообрезным дороженным тесом. Восточный фасад глухой. На северном и южном расположено по одному трехкосящатому окну. Над входом выполнен навес с рубленным фронтоном. Декоративных элементов нет. Размеры в плане 3,96 x 3,9 м, ширина галереи 1,1 м.
