П А С П О Р Т

I. НАИМЕНОВАНИЕ ПАМЯТНИКА Церковь БОГОЯВЛЕНСКАЯ

1853 годIV. АДРЕС (местонахождение) ПАМЯТНИКА Архангельская область, Онежский район,
РСФСР, архангельская область, онежский район,
с. Поле /Автобус Онега-Порог, теплоход Порог-Анциферов бор, автобус Анциферов бор-Поле/
с. Поле, Онега, Онежский район, Архангельская область, РСФСР

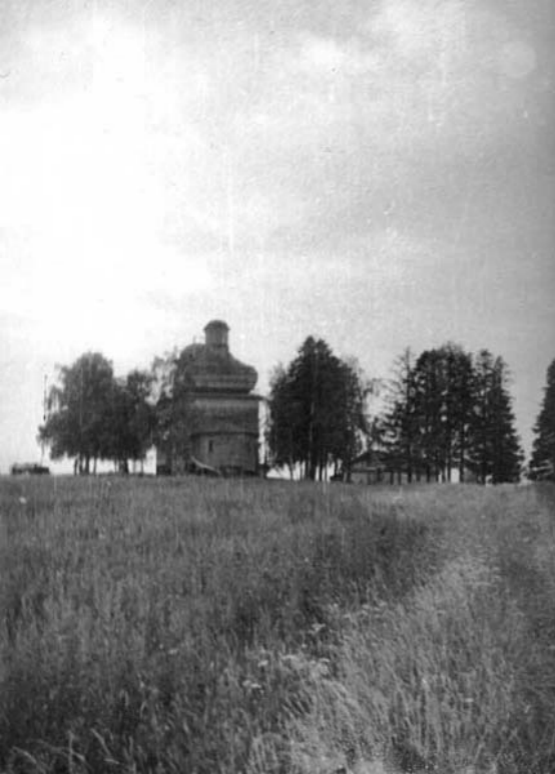
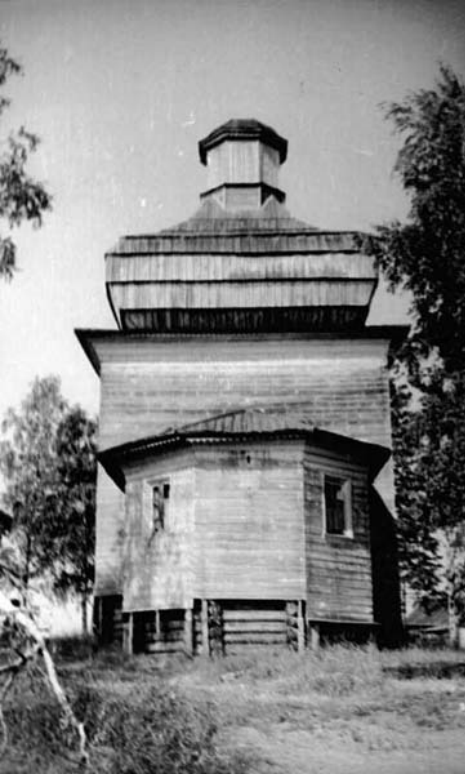
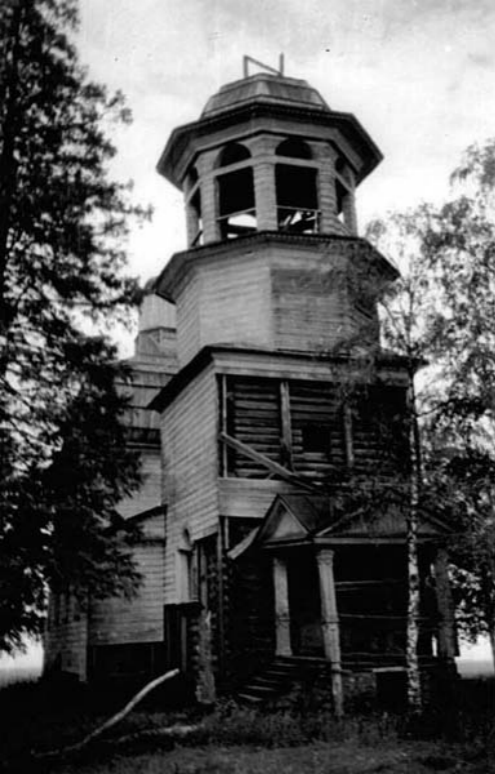
- Фото общего вида — 4
- Фото фрагментов —
- Генплан —
- Обмеры: план — 1
- фасад —
- разрез —
- Схематический план
- отражений зоны —

Утрачены главы церкви и колокольня. Местами отсутствует обшивка.

Клетская церковь трапезного типа с примыкающей колокольней. Состоит из четырех основных срубов, рубленых "в обло" из бревен диаметром 25-30 см. Поставлена на землю.

Апсида поднимается до половины нижнего четверика церкви, покрыта тесом на пять скатов.

Над массивным четвериком - кубоватое тесовое покрытие, в центре которого возвышаются два поставленные друг на друга восьмигранника, поддерживающие шев и главу церкви /не сохранились. Церковь теплая двухсветлая.

Нижний четверик колокольни поднимается на 3/4 высоты четверика церкви. На него поставлен восьмерик, поддерживающий открытый ярус звона. Покрытие куполообразное из тесин. Барабан и глава не сохранились.

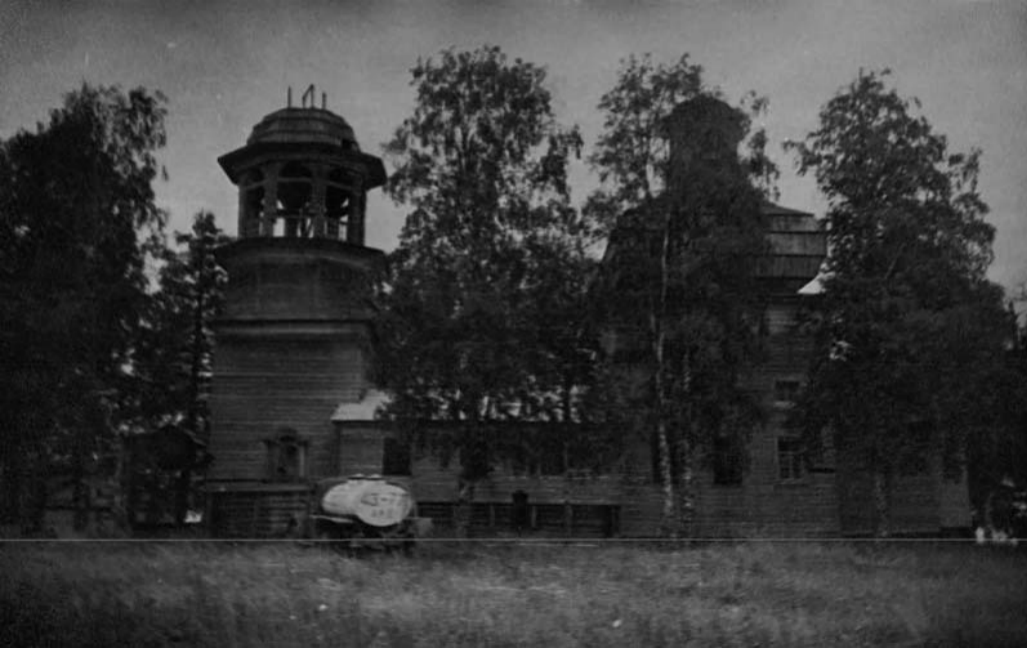
Апсида пятигранная - 460x200x260x200x460. Четверик церкви - 840x880. Трапезная - 1060x1020. Колокольня - 560x560. Перед входом крытое двухсклонное крыльцо. /320x280/.
