## ПАСПОРТ

I. НАИМЕНОВАНИЕ ПАМЯТНИКА Церковь Благовещения Преподобной Марии

## УЧЕТНАЯ КАРТОЧКА

Церковь Рождества Иоанна Предтечи

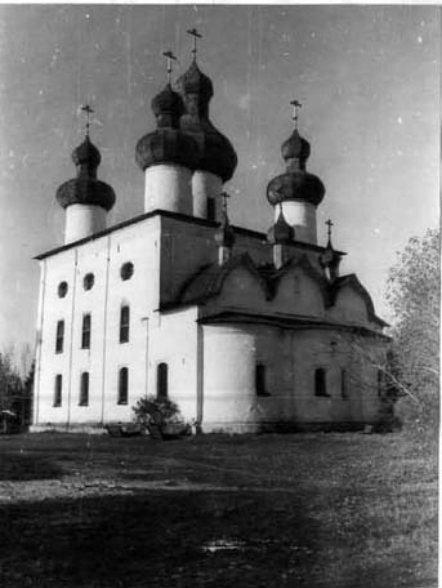
Фото или схематический план

Двустолпная пятиглавая церковь - интереснейший образец каргопольской архитектуры XVIII в., в котором прихотливо сочетаются традиционные черты, свойственные местным культовым сооружениям, элементы, заимствованные в деревянном зодчестве, и мотивы, характерные для архитектуры провинциального барокко.

Очень выразительна объемная композиция памятника с пятью необычными по рисунку, как бы двухъярусными главами на расширяющихся к низу круглых барабанах, поднимающихся над четырехскатной кровлей кубического трехсветного объема храма. Особый историко-архитектурный и художественный интерес представляет завершение алтарной части тремя "бочками" с маленькими главами над ними. Конструкция памятника типична для двустолпных памятников - три коробовых свода, ориентированных по оси В-З, центральный световой барабан расположен между столбами.
