ПАМЯТНИКИ ИСТОРИИ И КУЛЬТУРЫ СССР
(недвижимые)

ПАСПОРТ

I. НАИМЕНОВАНИЕ ПАМЯТНИКА Магазин бывший Гундобина.II. ТИПОЛОГИЧЕСКАЯ
ПРИНАДЛЕЖНОСТЬ

1915 г.IV. АДРЕС (местонахождение) ПАМЯТНИКА Ивановская обл., г. Тул., ул. Ленина, 8

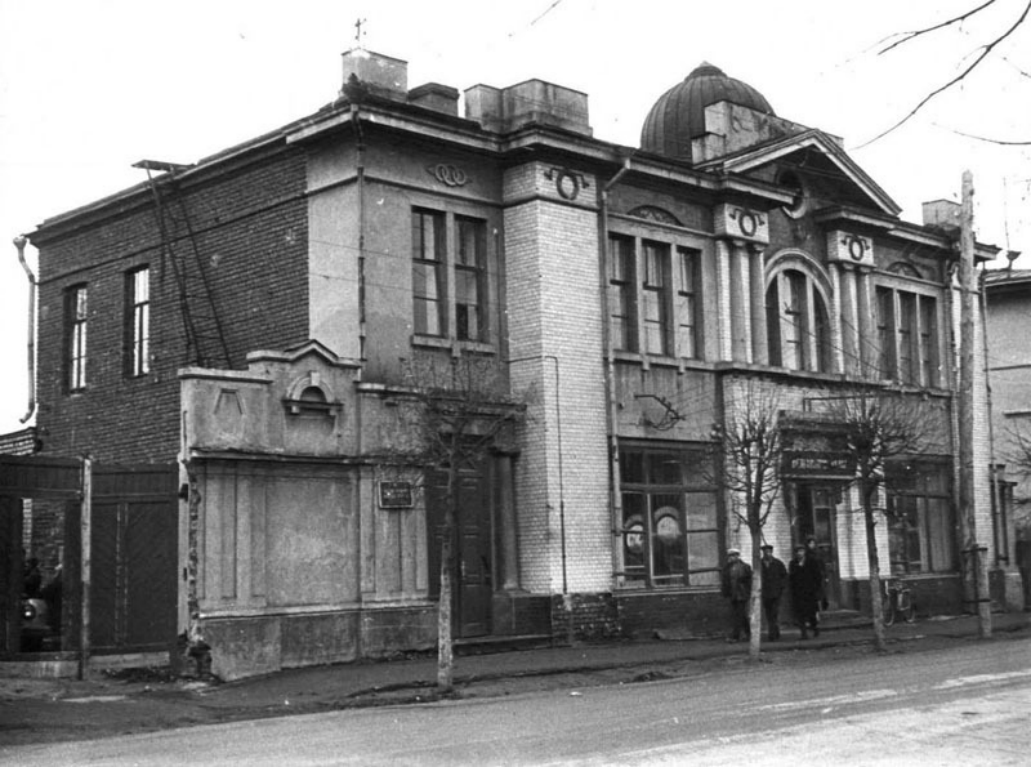
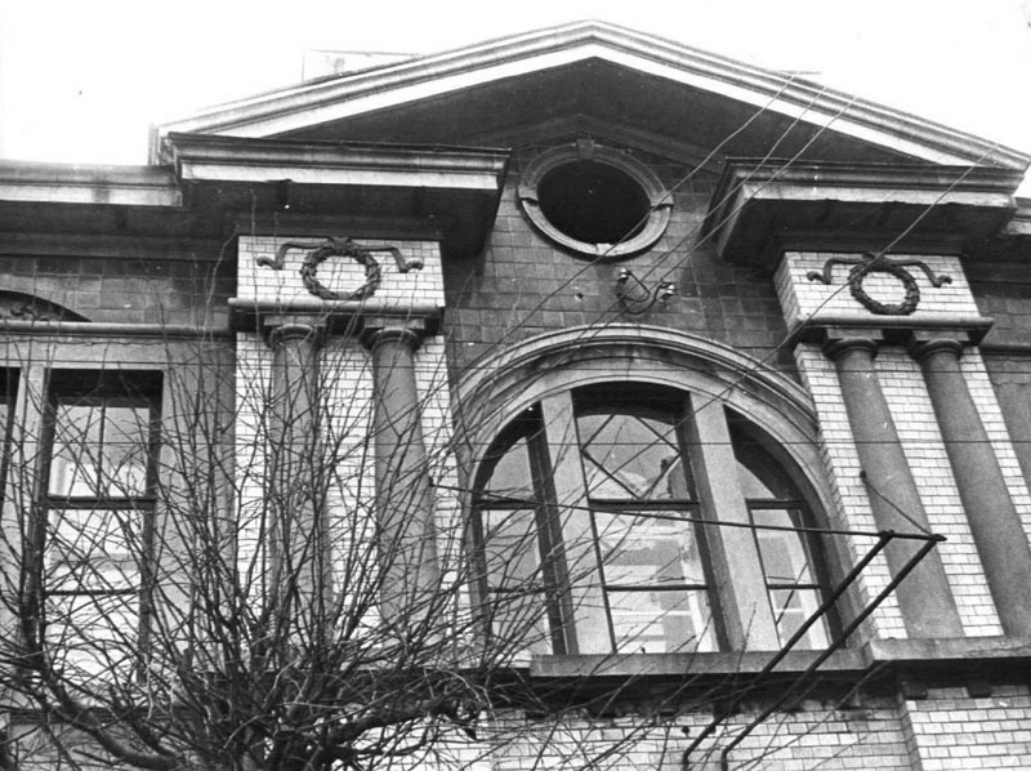
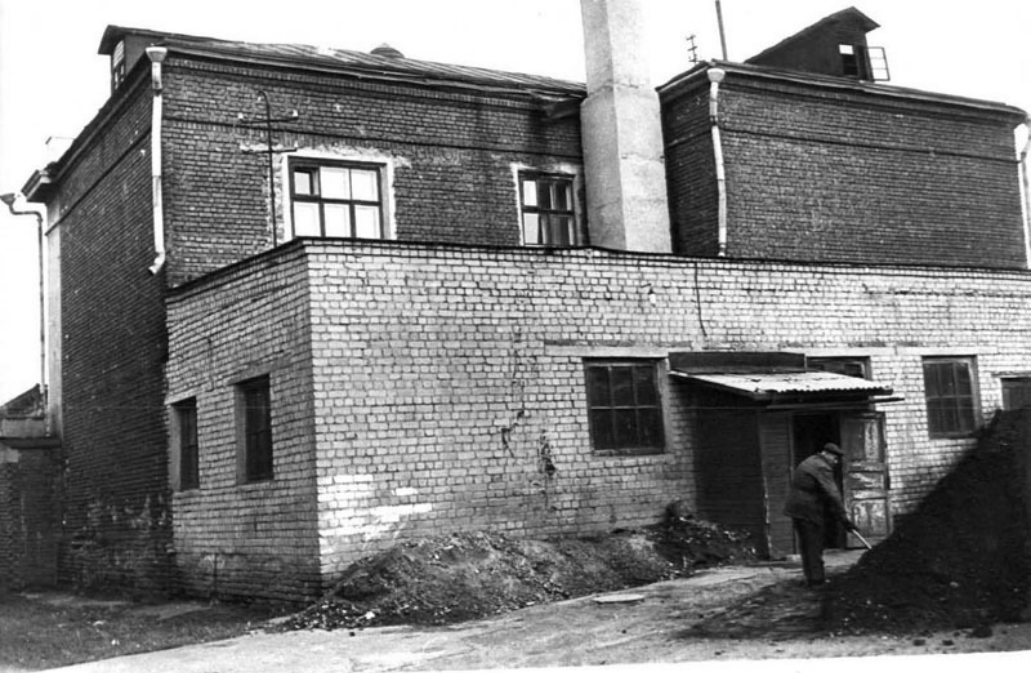
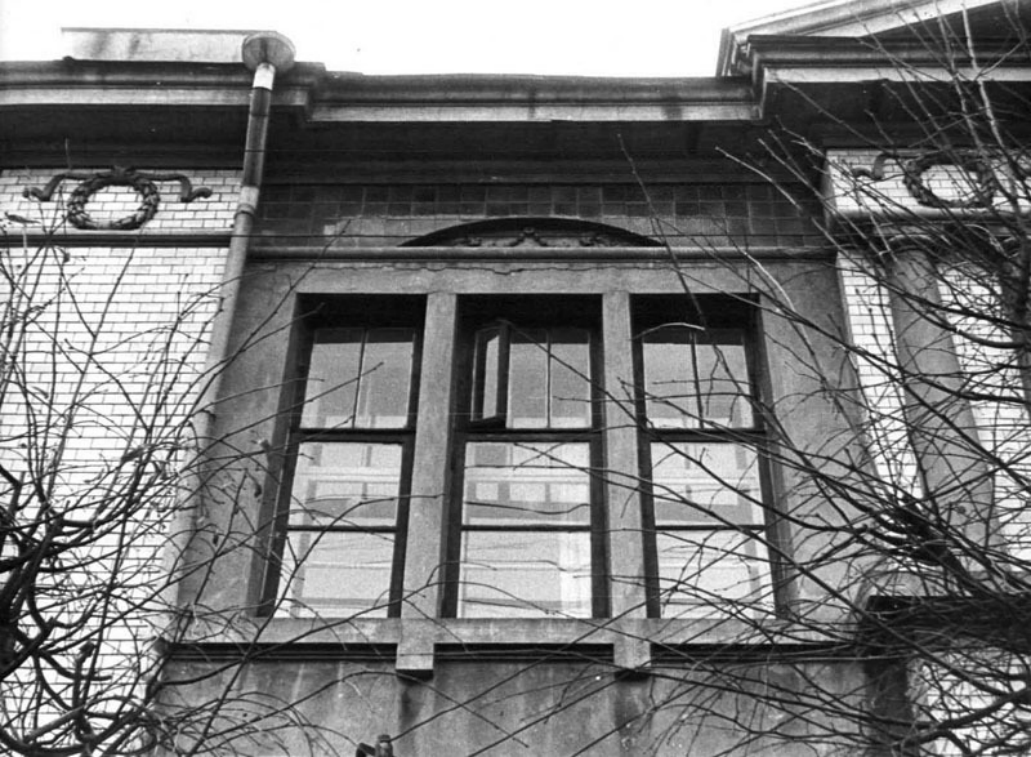
Двухэтажное здание прямоугольное в плане. Объем вытянут вдоль линии застройки улицы Ленина, на которую выходит главным фасадом.

Объем усложнен одноэтажной пристройкой со стороны двора, левым ризалитом в центре главного фасада и декоративным кубом. Ризалит увенчан неполным фронтом на фоне аттика. Цокольный этаж облицован керамической плиткой. Фризная часть ризалита, типичная фронтона и цоколь фасада — зеленой глазурованной плиткой. Лопатки — мезлаксской.

Этажи разделены пояском, идущим по низу окон второго этажа, плоским фризом и карнизом. Тройное полуциркулярное окно верха ризалита обрамлено спаренными полуколонками и трехчетвертными колоннами. Фланжирован вход в здание, ведущий на второй этаж. Над спаренными полуколонками и вверху лопаток размещены лентные изображения венка с лентой.

Здание выполнено из темнокрасного кирпича. Фасады не облицованы, за исключением главного. Убранство первоначальных интерьеров не сохранилось.

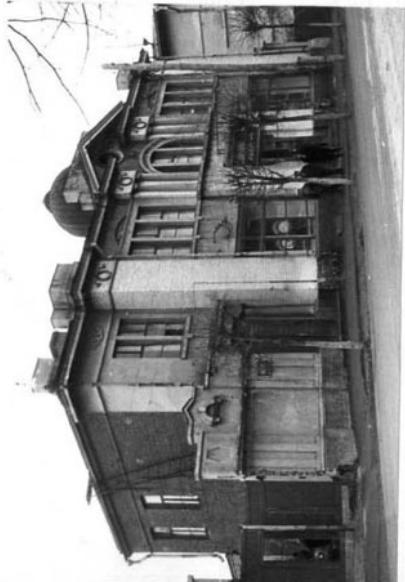
Фото или схематический план

Двухэтажное здание прямоугольное в плане. Объем усложнен одноэтажной пристройкой со стороны двора, легким ризалитом в центре главного фасада и декоративным куполом.

Этажи разделены пояском, идущим по низу окон второго этажа. Подвальные помещения перекрыты сводами по металлическим балкам.

Типичный пример торгового здания в стиле "модерн".
