# ПАСПОРТ

Церковь Петра и Павла с Буя

1373 г.; 1540 г.

Псковская область, г. Псков,  
(АССР, край, область, район, автономная обл.,  
ул. Карла Маркса, 2.

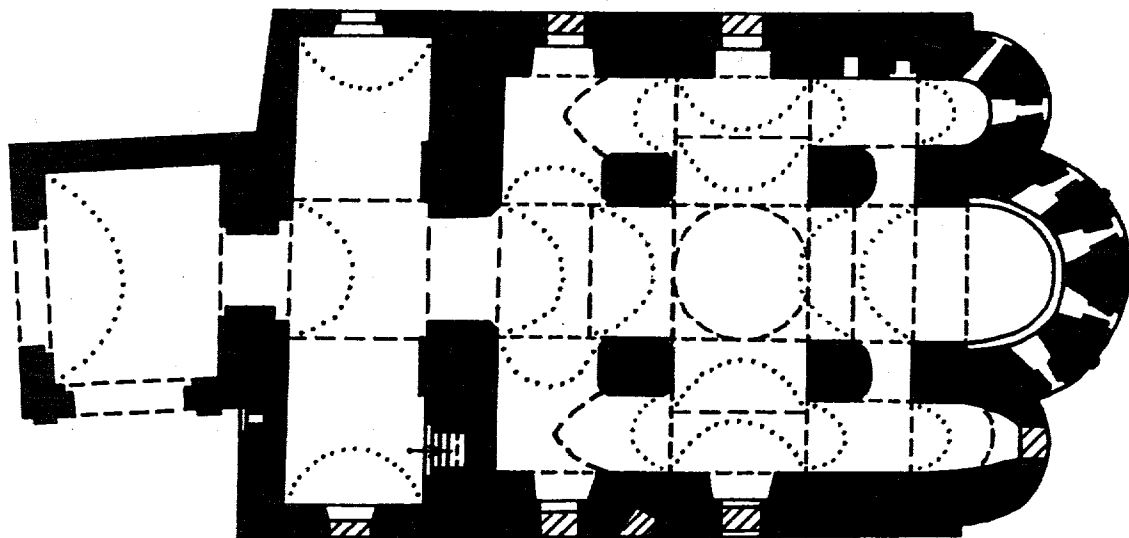
г. Псков, ул. Карла Маркса, 2  
Церковь Петра и Павла с б.в. 1373 г., 1540 г.

По обмеру Лебедевой В.А. 1962 г.  
Руденко Т.В. 2000 г.

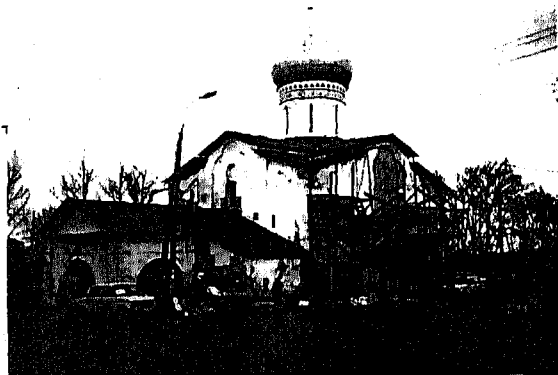
Фото или схематический план

Одноглавый четверик квадратный в плане с тремя апсидами, притвором и папертью. Накрыт 16-скатной крышей. Глава луковичной формы на высоком барабане.

Декоративная обработка фасадов характерна для древних псковских храмов: на стенах лопатки с 2-3-лопастными арками; декор апсид: пояс из бегунца и поребрика, валиковые разводы. На барабане - аркатурное завершение с керамическими цветными вставками. Глава покрыта тисненым металлом.

В интерьере 4-х столпный четверик с повышенными подпружными сводами, несущими световой барабан. В западной части на уровне хор - две палатки - приделы. Древние окна щелевидной формы, большие центральные - растеса-ны.
