П А С П О Р Т

I. НАИМЕНОВАНИЕ ПАМЯТНИКА Негрозоль Цой-Цеде, Восточная часть, Склад № 2.

УЧЕТНАЯ КАРТОЧКА

I. НАИМЕНОВАНИЕ ПАМЯТНИКА **Некрополь Цой-Пёде. Восточная часть. Склеп К2**

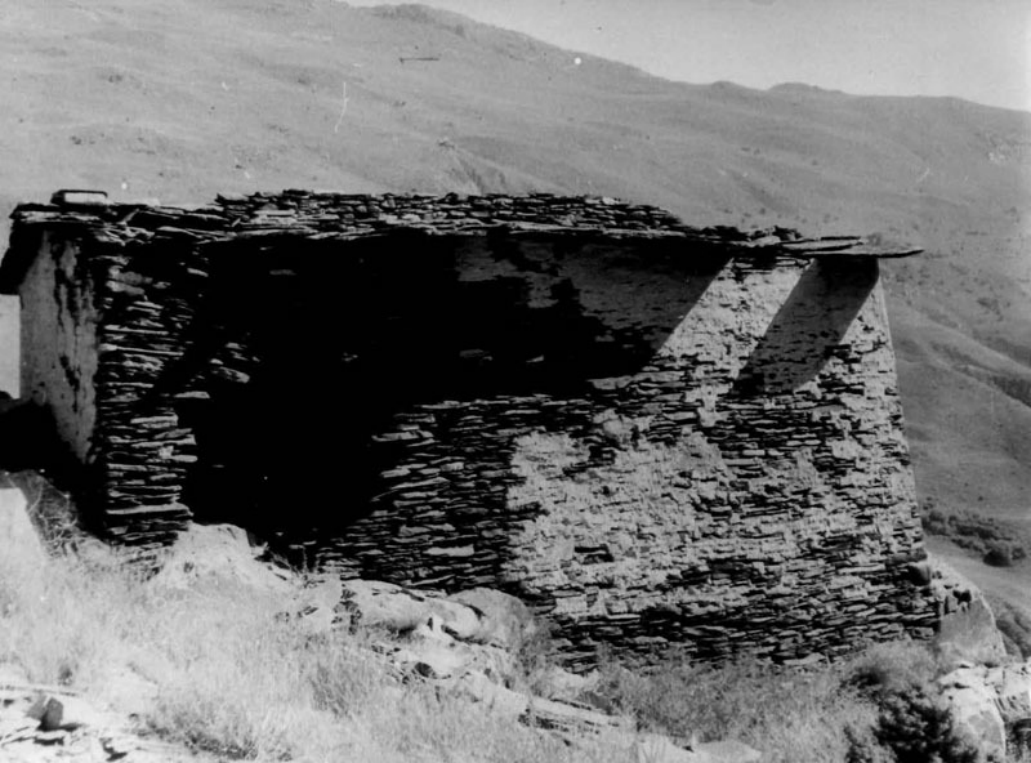
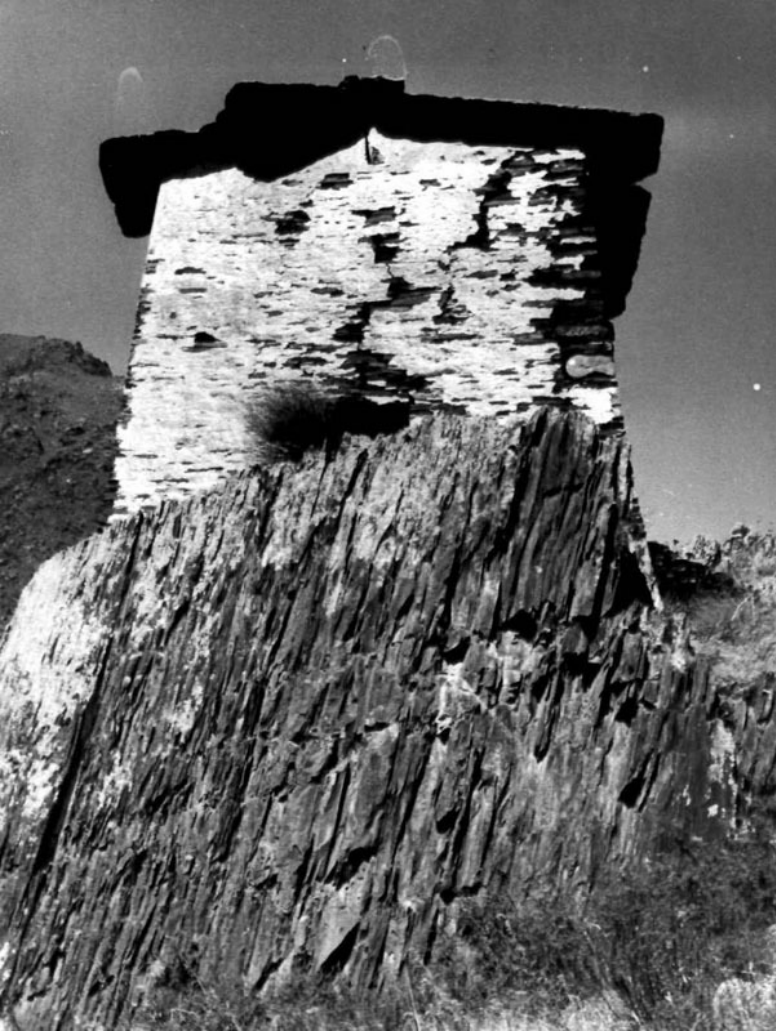
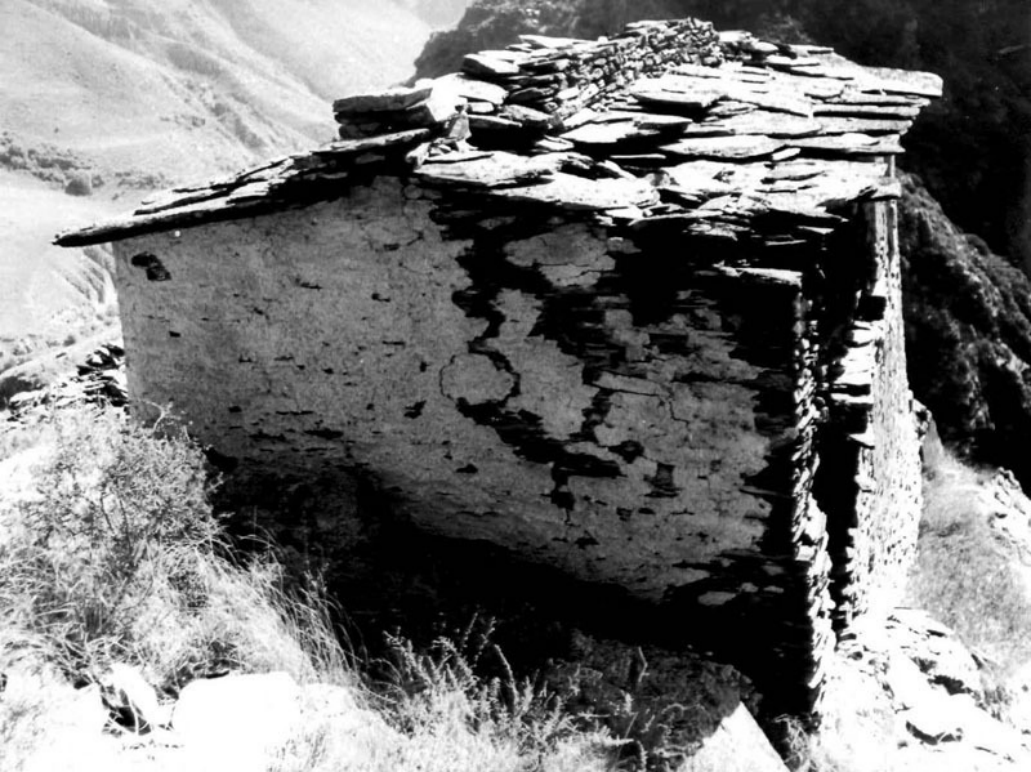
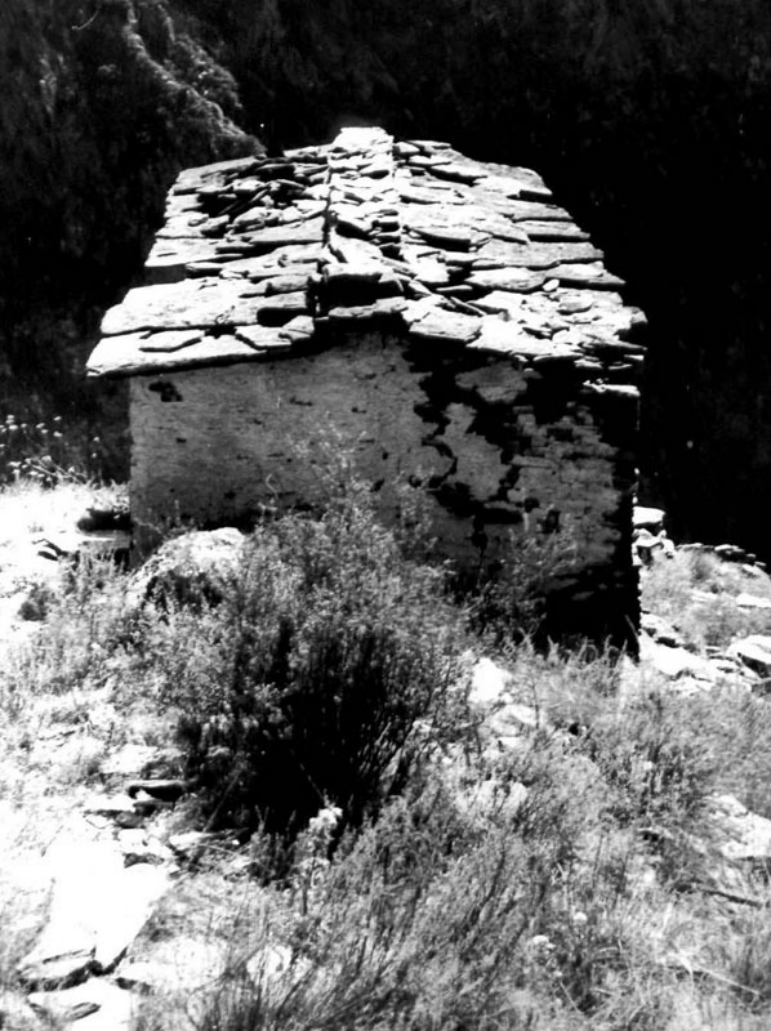
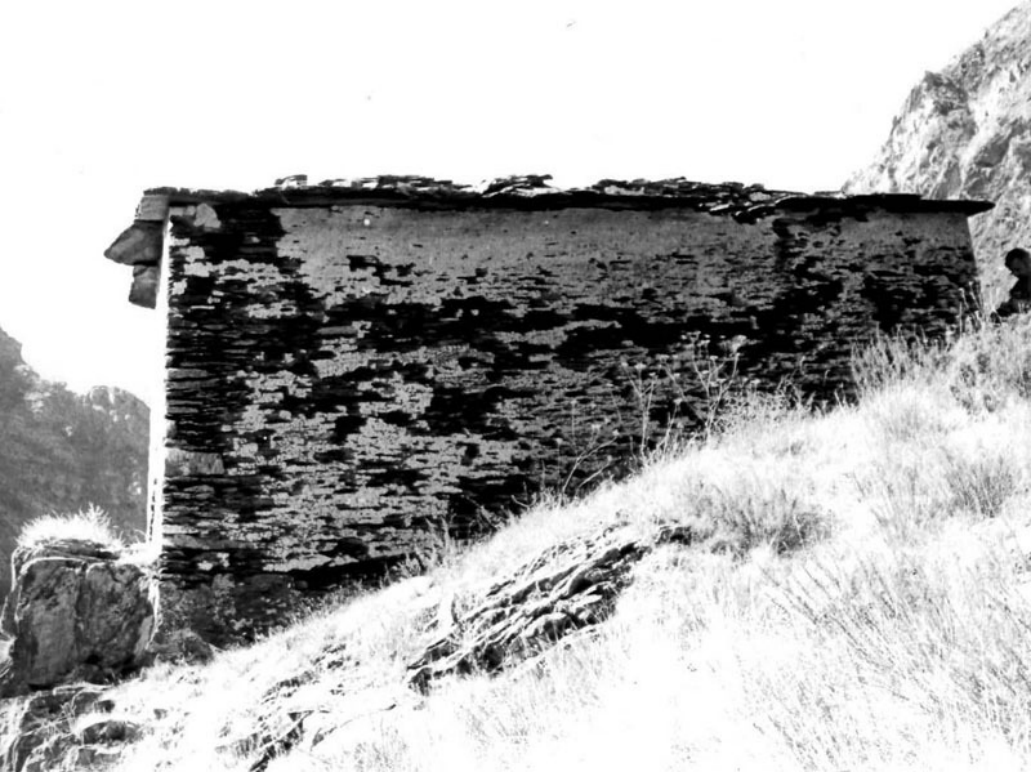
Частично разрушен коньковый гребень. В восточной части северной стены имеется значительный пролом.

Прямоугольный в плане наземный склеп № 2 имеет габариты 2,9х6,83м. Он водружен на выходе сланцевой скалы. Сложен из тонких сланцевых плит и снаружи тщательно оштукатурен. Верх стен увенчан нависающим карнизом из мощных сланцевых плит. Двухватная кровля пологая, почти плоская. По верху ее проходит продольный коньковый гребень, отличающийся тщательностью кладки из мелких плит. Материалом кровли служат тонкие пластины сланца, уложенные ровными рядами с напуском друг на друга.

Квадратный лаз помещен в центре главного фасада. Он оформлен характерной сланцевой рамкой, в откосах видны следы для устройства деревянного засова. Над лазом под коньком фронтона устроено узкое окошко, освещавшее внутреннее пространство склепа.

Внутренняя прорывающаяся камера перекрыта двусторонним ложным сводом с широкой горизонтальной перемычкой, укрепленным горизонтальными деревянными балками-связями. Швы кладки, стены и свод изнутри промазаны толстым слоем известкового раствора. На боковых стенах выступают три ряда каменных полочек, поверх которых укладывались балки деревянных перекрытий — настилов. Все захоронения склепа разрушены.

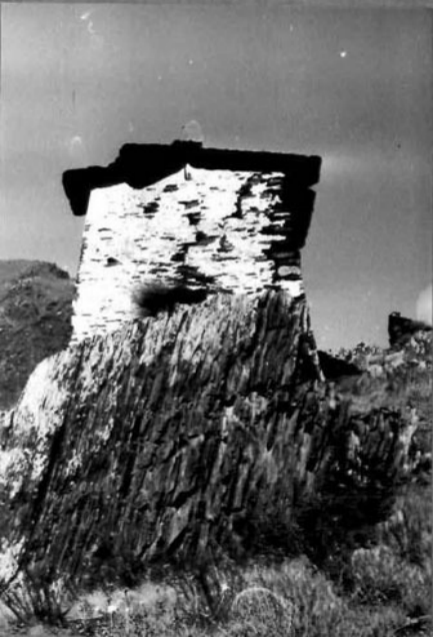
Надземный склеп №2 прямоугольный в плане, сложен из тонких сланцевых плит. Верх стен увенчан нависающим карнизом. Кровля двускатная, полотная, с коньковым гребнем. Внутренняя погребальная камера перекрыта двусторонним ложным сводом с широкой горизонтальной перемычкой. На боковых стенах выступают три ряда каменных полочек для балок перекрытий. Памятник представляет интерес как пример надземной погребальной постройки эпохи позднего средневековья с характерными для данного региона особенностями строительной техники и приёмов.
