Адрес **Пензенская обл., Мокшанский р-н, п.г.в. Мокшан, ул. Пензенская, 4**

**Комплекс застройки усадьбы купцов Будиных, УЧЕТНАЯ КАРТОЧКА**

I. НАИМЕНОВАНИЕ ПАМЯТНИКА **Бывшая усадьба городская купцов Швецовых. Конюшня.**

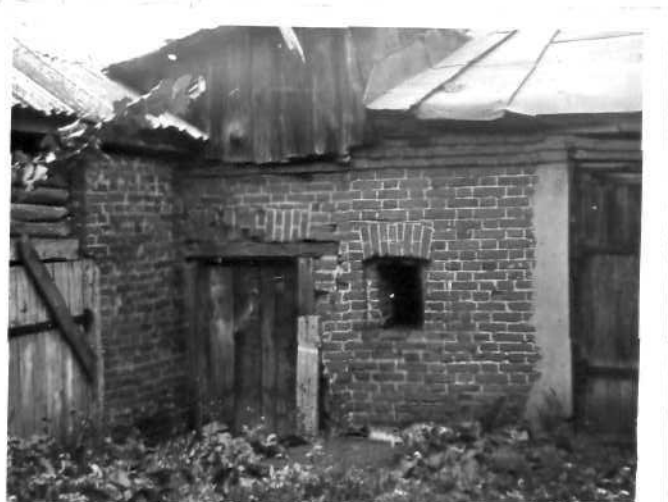
Фото или схематический план

хорошее	среднее	плохое	аварийное
		+

Кирпичная конюшня фиксирует западный угол бывшей усадьбы купцов Швецовых. В результате перестройки и пристройки к ней перпендикулярно (на месте навеса) сарая значительно изменила свой первоначальный вид. В неизменном виде сохранился фрагмент юго-восточного фасада, на котором сделаны прямоугольный дверной проем и небольшое квадратное окошко с лучковой перемычкой. В досчатый щипец врезается железная крыша соседнего помещения, имеющего въездные ворота, — помещения, возможно, первоначально являющегося частью конюшни. Кирпичный объем покрыт 2-скатной железной крышей.
