ПАСПОРТ

I. НАИМЕНОВАНИЕ ПАМЯТНИКА Церковь Василия на Горке

Церковь Василия на Горке

УЧЕТНАЯ КАРТОЧКА

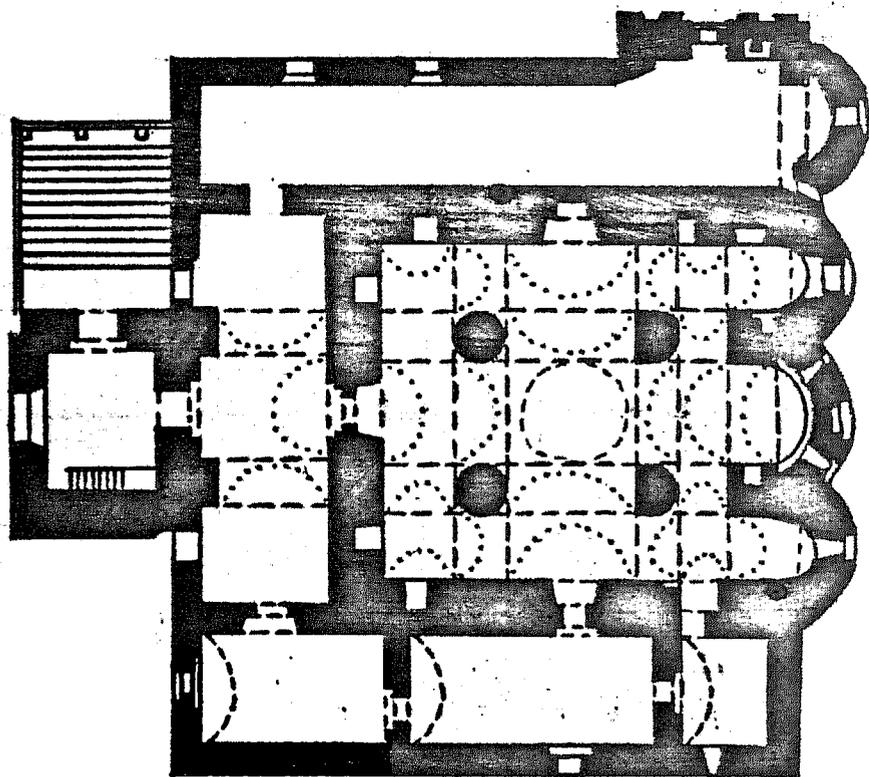
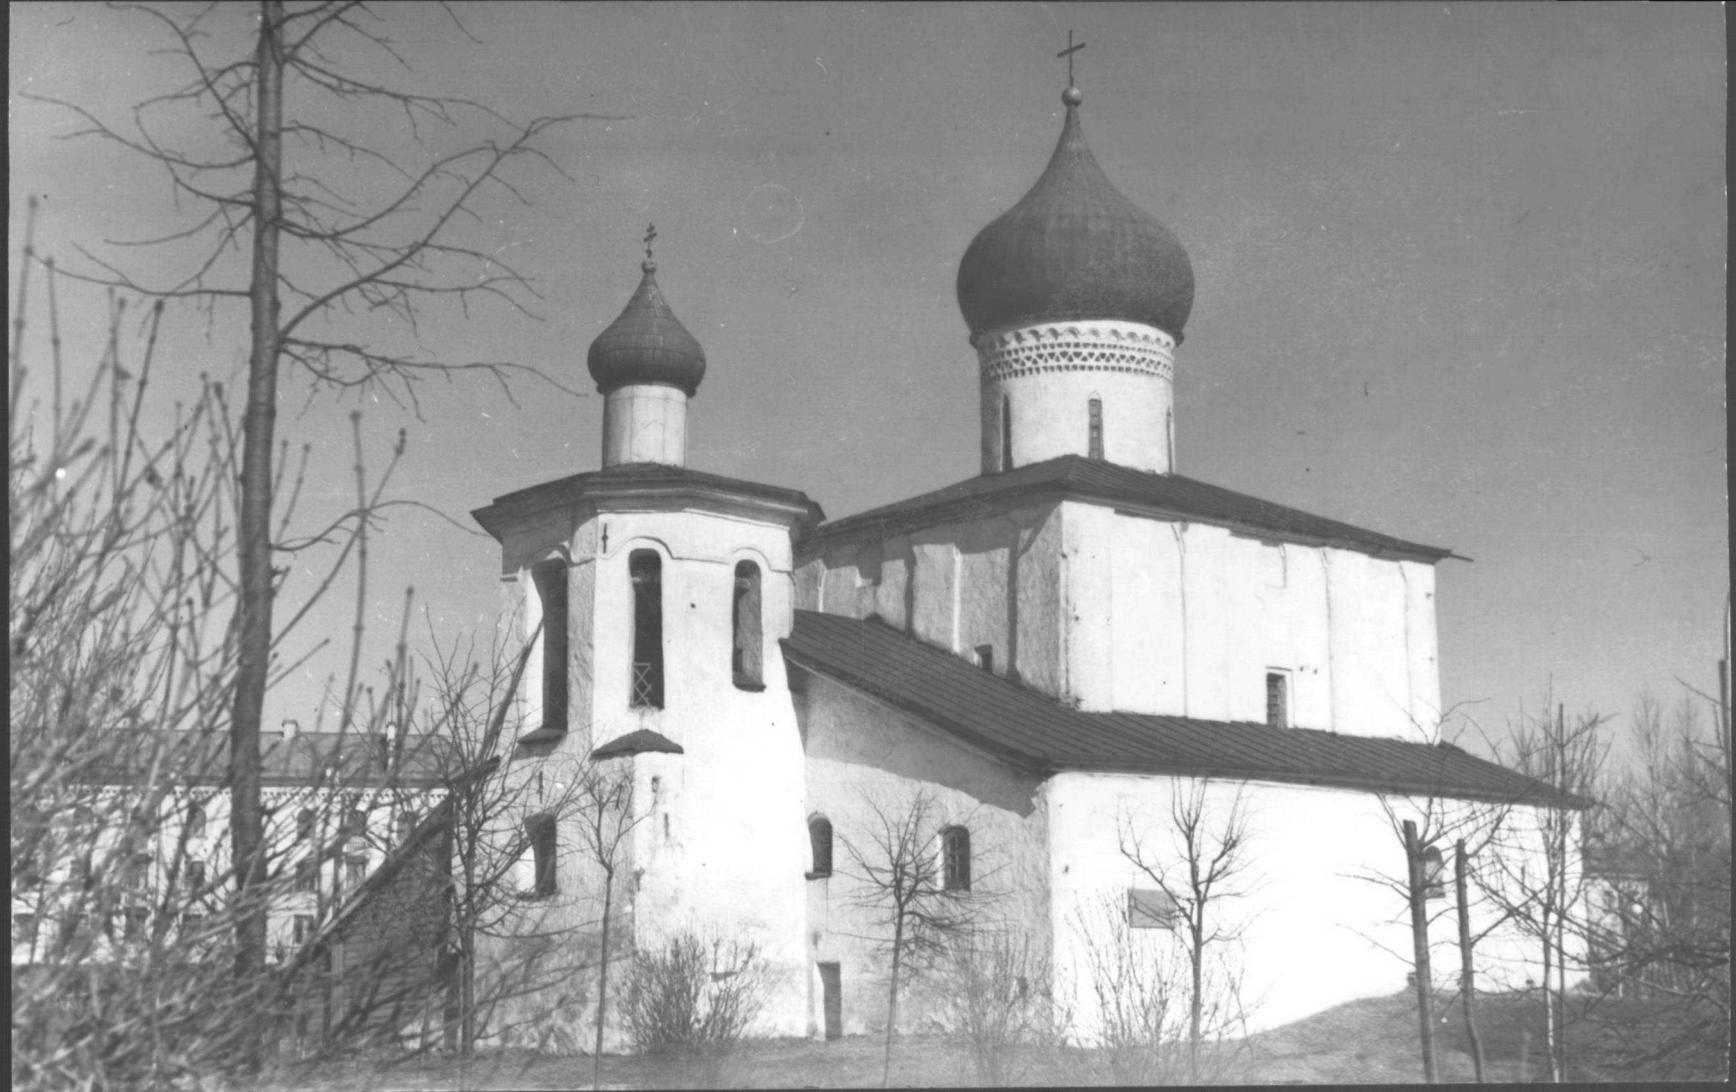
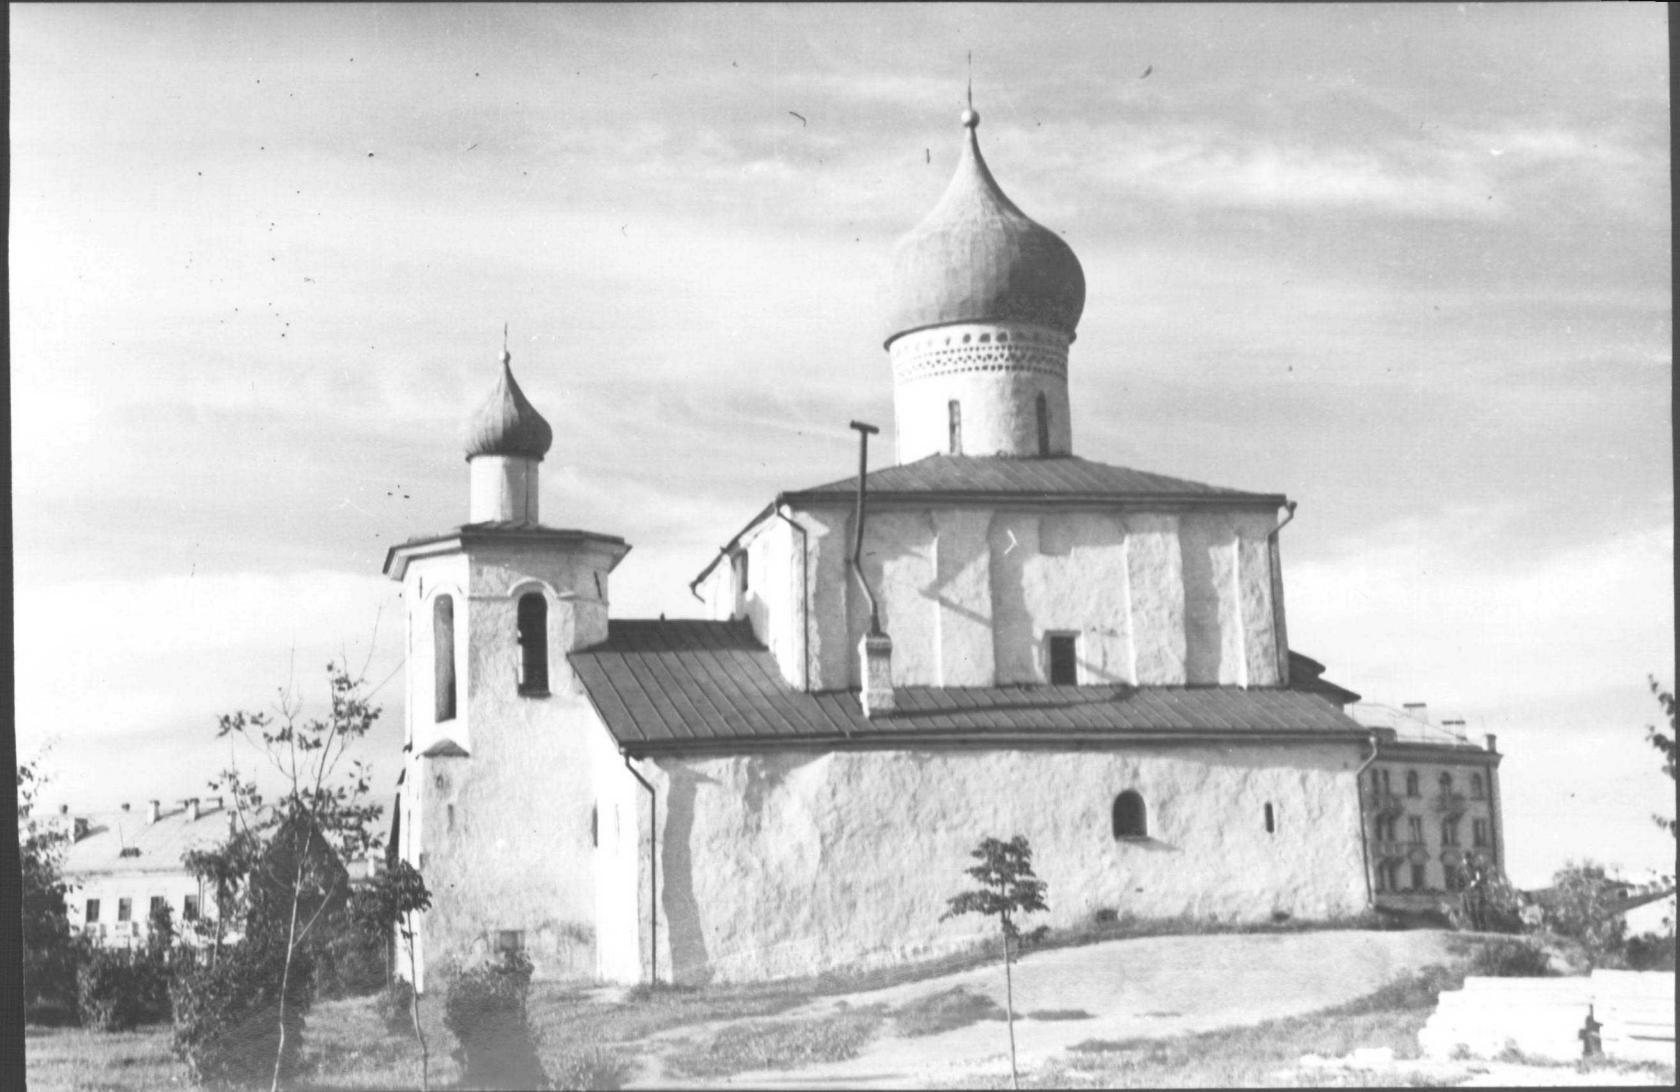
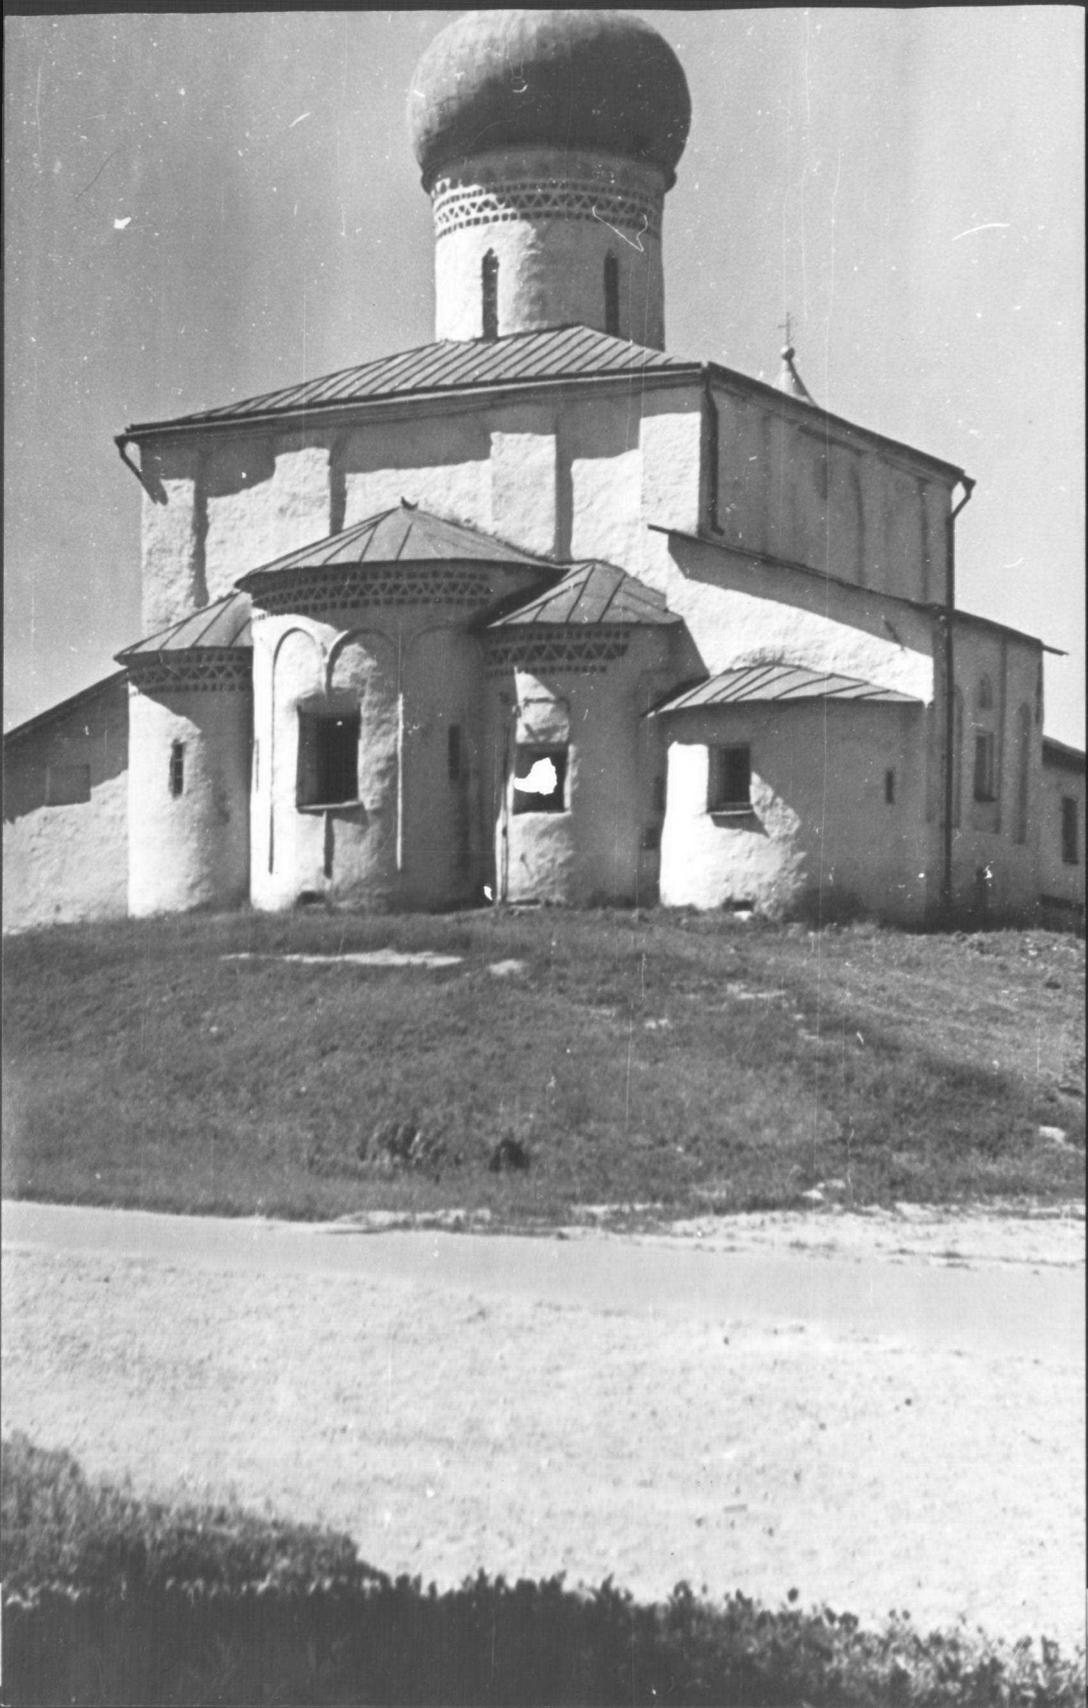
ЦЕРКОВЬ ВАСИЛИЯ НА ГОРКЕ

В настоящее время композиция памятника включает в себя четверик обстроенный приделами с южной и северной сторон, притвором с запада и новой колокольной над папертью. Все здание церкви стоит на высоком подклете.

Основной объем памятника — четырехстолпный трехабсидный четверик, перекрытый полуцилиндрическими повышенными подпружными сводами, несущими световой барабан. Западные столбы в плане круглого сечения на значительную высоту почти до пят нижних подпружных сводов, где посредством прокладной плиты большего сечения они переходят в квадратные. Восточные столбы скруглены с восточной стороны и переходят в квадратные в обычном уровне; с запада эти столбы плоские — к ним прислонялись тябла иконостаса, для которых в северной и южной стенах церкви сохранились гнезда. Оконные проемы в барабане четверика не ориентированы по странам света, т.е. их шесть, вместо обычных четырех или восьми. Они не растесаны. Не растесанными в позднейшее время остались здесь и основные оконные проемы в западной, северной и южной стенах четверика. Растесаны лишь центральные оконные проемы в алтаре и жертвеннике. Остальные сохранились в древнем виде. Это — щелевидные проемы с очень большими откосами внутрь; подоконники их ступенчато поднимающиеся. Проемы дают мягкое освещение интерьера. Древняя северная придельная церковь в плане квадратная с одной абсидой. Квадрат ее был перекрыт перекрещивающимися ступенчатыми арками. Нижние арки были перекинуты с северной стены на южную, следующие над ними с востока на запад, затем опять с севера на юг, что подчеркивало стремление вверх к свету. Центральную часть перекрывал световой барабан.

В настоящее время этот древний северный придел имеет плоское деревянное перекрытие. От сводов сохранились лишь пять нижних арок. Алтарь заложен, западная стена растесана.

Северный придел, примыкающий к нему с запада имеет плоское перекрытие. В южном приделе — свод коробовый, по замку которого проходит продольная трещина в направлении восток-запад.

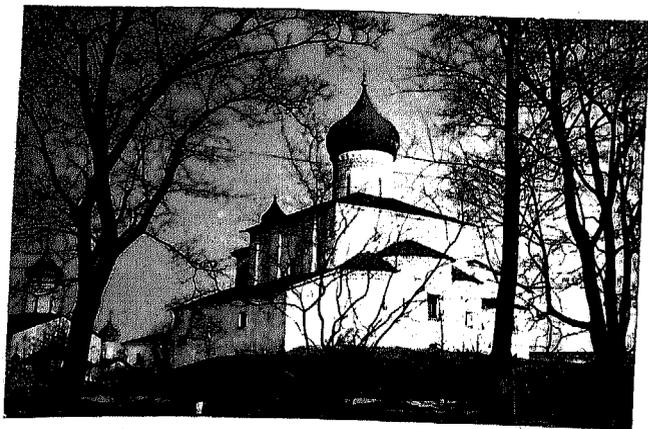
Фото или схематический план

Настоящая композиция памятника включает в себя четверик, обстроенный приделами с южной и северной сторон, притвором с запада и новой колокольней над папертью с западной стороны. Все здание церкви стоит на высоком подклете.

Основной объем - четырехстолпный трех-апсидный четверик, перекрытый полуцилиндрическими повышенными сводами, несущими световой барабан.

В настоящее время древний северный придел имеет плоское деревянное перекрытие. В южном приделе свод коробовый. Притвор имеет трехчастное деление плана. Средняя часть которого перекрыта полуцилиндрическим сводом, а боковые - ползучими.

Первоначальное покрытие четверика - по законам при обычной для XV в. планировке интерьера.
