П А С П О Р Т

I. НАИМЕНОВАНИЕ ПАМЯТНИКА Никольская церковь Вадьянского погоста

Никольская церковь 1777 года. Вадьянского погоста.

УЧЕТНАЯ КАРТОЧКА

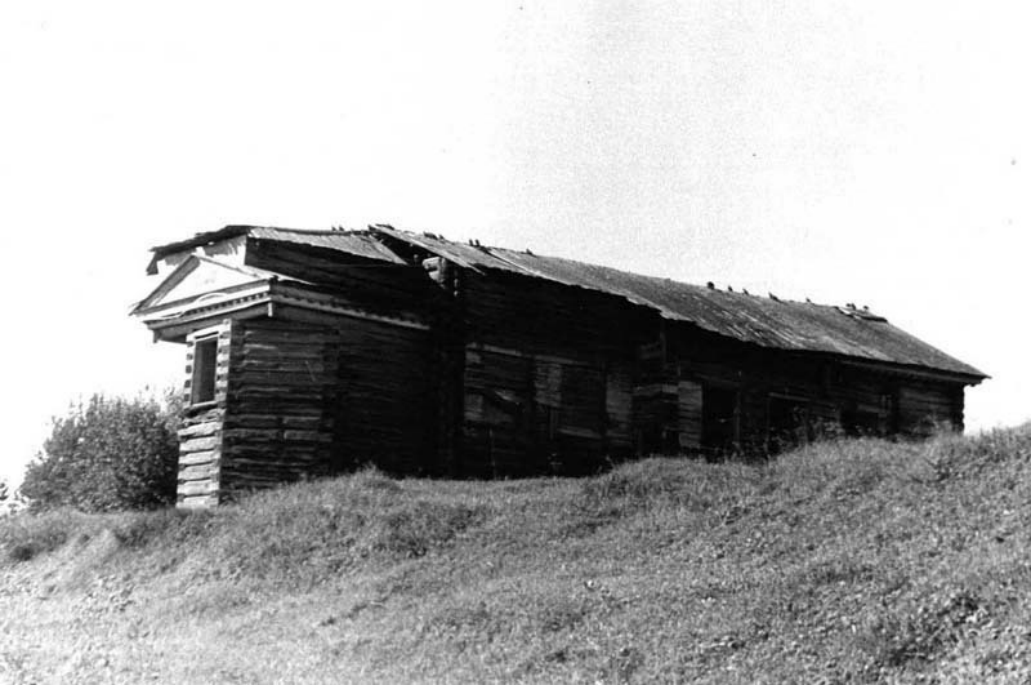
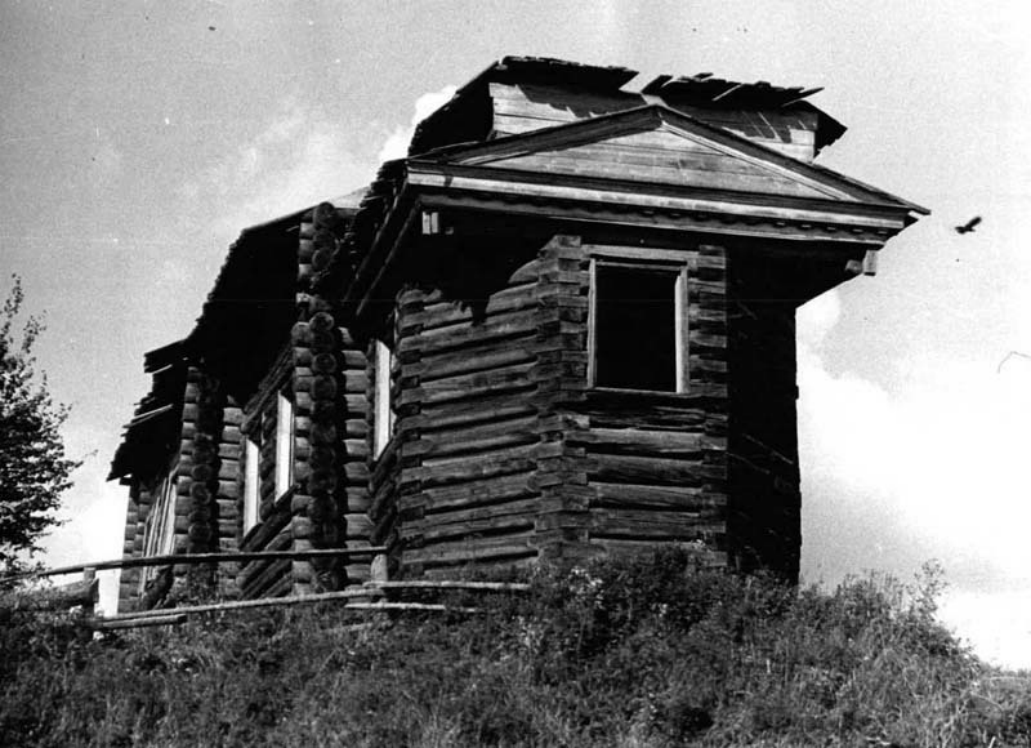
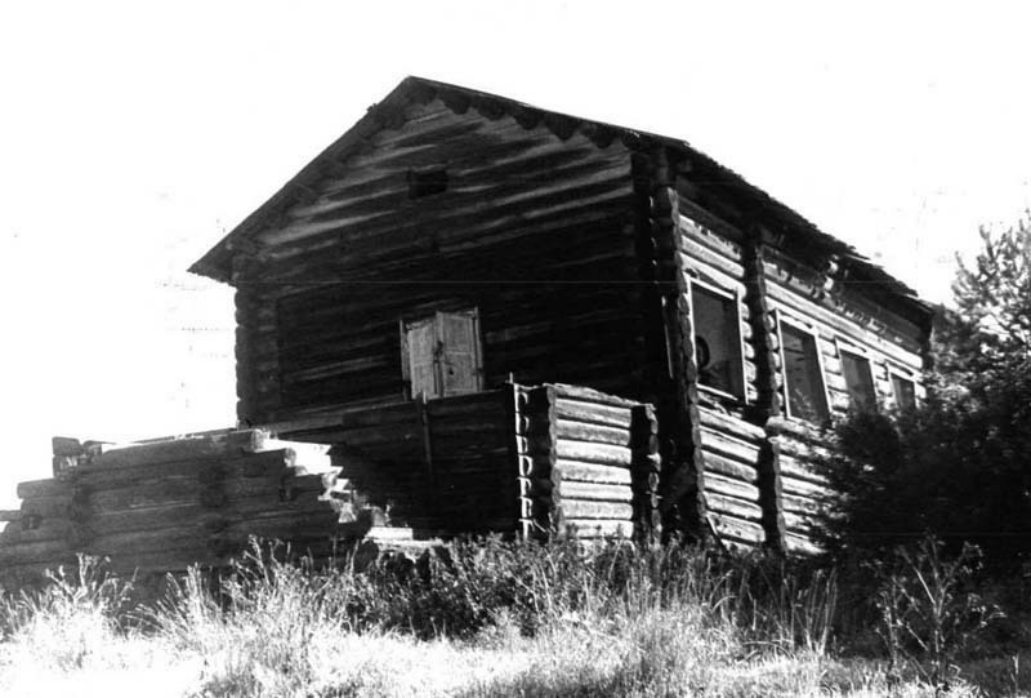
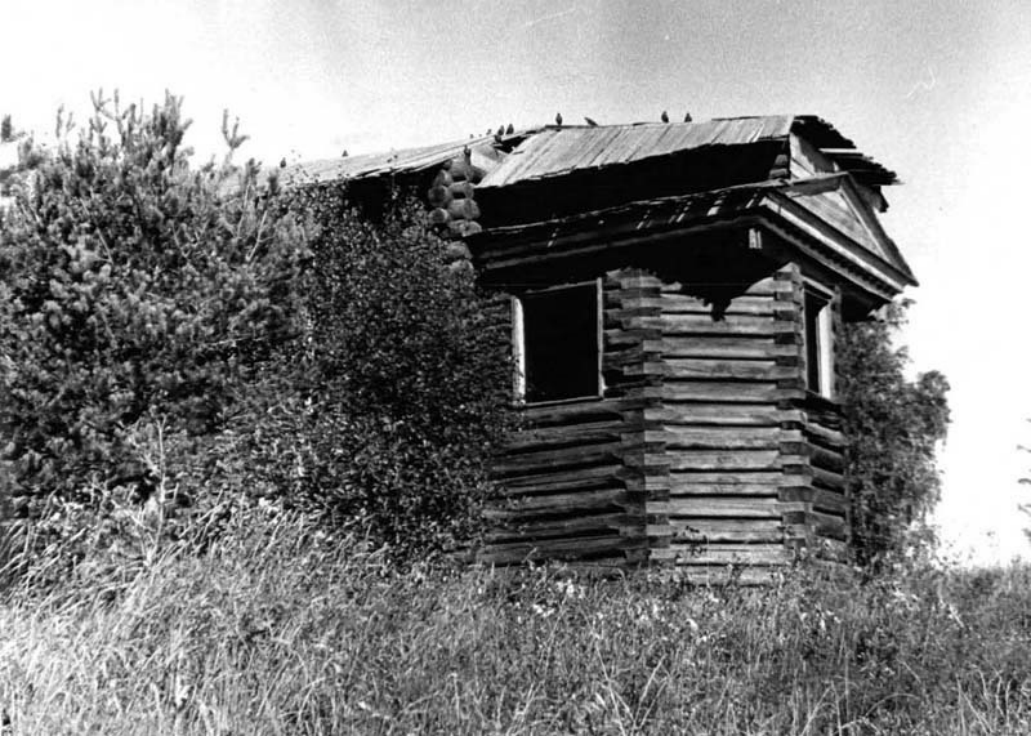
Фото общего вида— 4
 Фото фрагментов— I
 Генплан—
 Обмеры: план— I
 фасад—
 разрез—
 Схематический план
 отрывной зоны—

Утрачены: колокольня, сруб с завершением храма выше уровня трапезного помещения. Разрушены крыльцо и обшивка церкви.

Композиция церкви проста, все составные части церкви /храм с апсидой, боковая трапезная, притвор и крыльцо/ последовательно примыкают друг к другу. Основное помещение — небольшой четверик — расширен двумя парами окон / с юга и севера /. Сруб храма видимо был высокий и завершался главками; в настоящее время разобран до устья трапезной и притвора. Трапезное помещение и притвор имеют большой сруб, чем четверик храма и разделены стеной с широким проемом. Несомненно речен алтарный прируб. Между граненым срубом апсиды и выше невысоким четвериком, на выпусках бревен с восточной стороны, устроен фантон. Завершение алтарного прируба не сохранилось, сейчас он перекрыт трехскатной крышей. С западной стороны церкви примыкала колокольня, от которой сохранился сруб равный по величине почти двухметровому подклету. К срубам колокольни примыкает широкое двухскатное крыльцо, внешнее ограждение и перекрытия.

Вся церковь была обшита тесом /сохранилась обшивка с северной стороны/ и, видимо, богато декорирована, о чем свидетельствуют декоративный фронтон с востока, карниз трапезного помещения и алтарного прируба, окрашенные и обработанные сучариками.

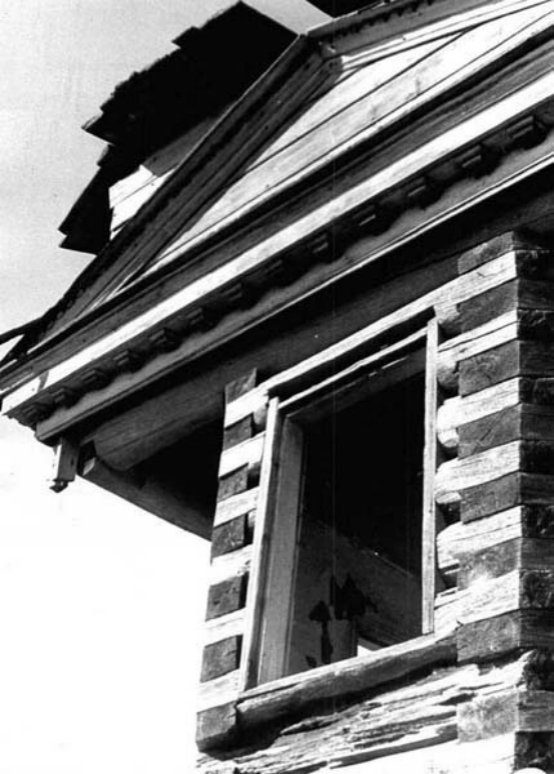
Внутреннее убранство и первоначальная отделка стен не сохранились. Стены трапезного помещения отштукатурены, наутри потолки всех помещений плоские.

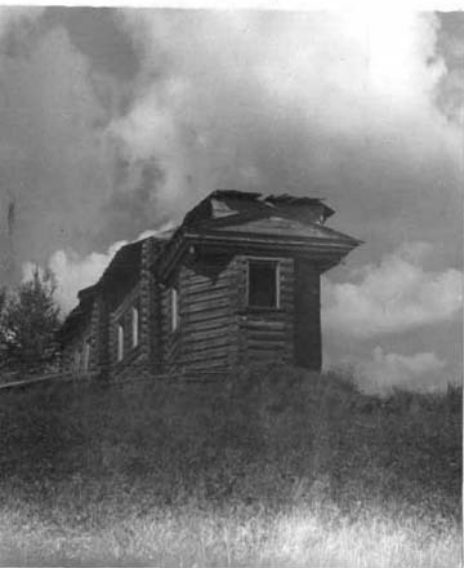
Фото или схематический план

Все составные части церкви /храм с апсидой, большая трапезная, притвор и крыльцо/ последовательно примыкают друг к другу. Сруб храма в настоящее время разобран до уровня трапезной и перекрыт продолжением двухскатной крыши трапезной и притвора. Необычно решен алтарный прируб в завершении которого на выпусках бревен устроен фриз. Колокольня утрачена, от которой сохранился сруб, равный по величине почти двухметровому подклосту. К срубам колокольни примыкает широкое двухсходное крыльцо.

Частично сохранилась обшивка церкви с карнизами обработанные сухариками и окрашены.

Внутреннее убранство церкви не сохранилось.
