П А С П О Р Т

I. НАИМЕНОВАНИЕ ПАМЯТНИКА Амбар

Конец XIX века

Березниковский с/с, д. Павлово (в 9 км от центра сельсовета).

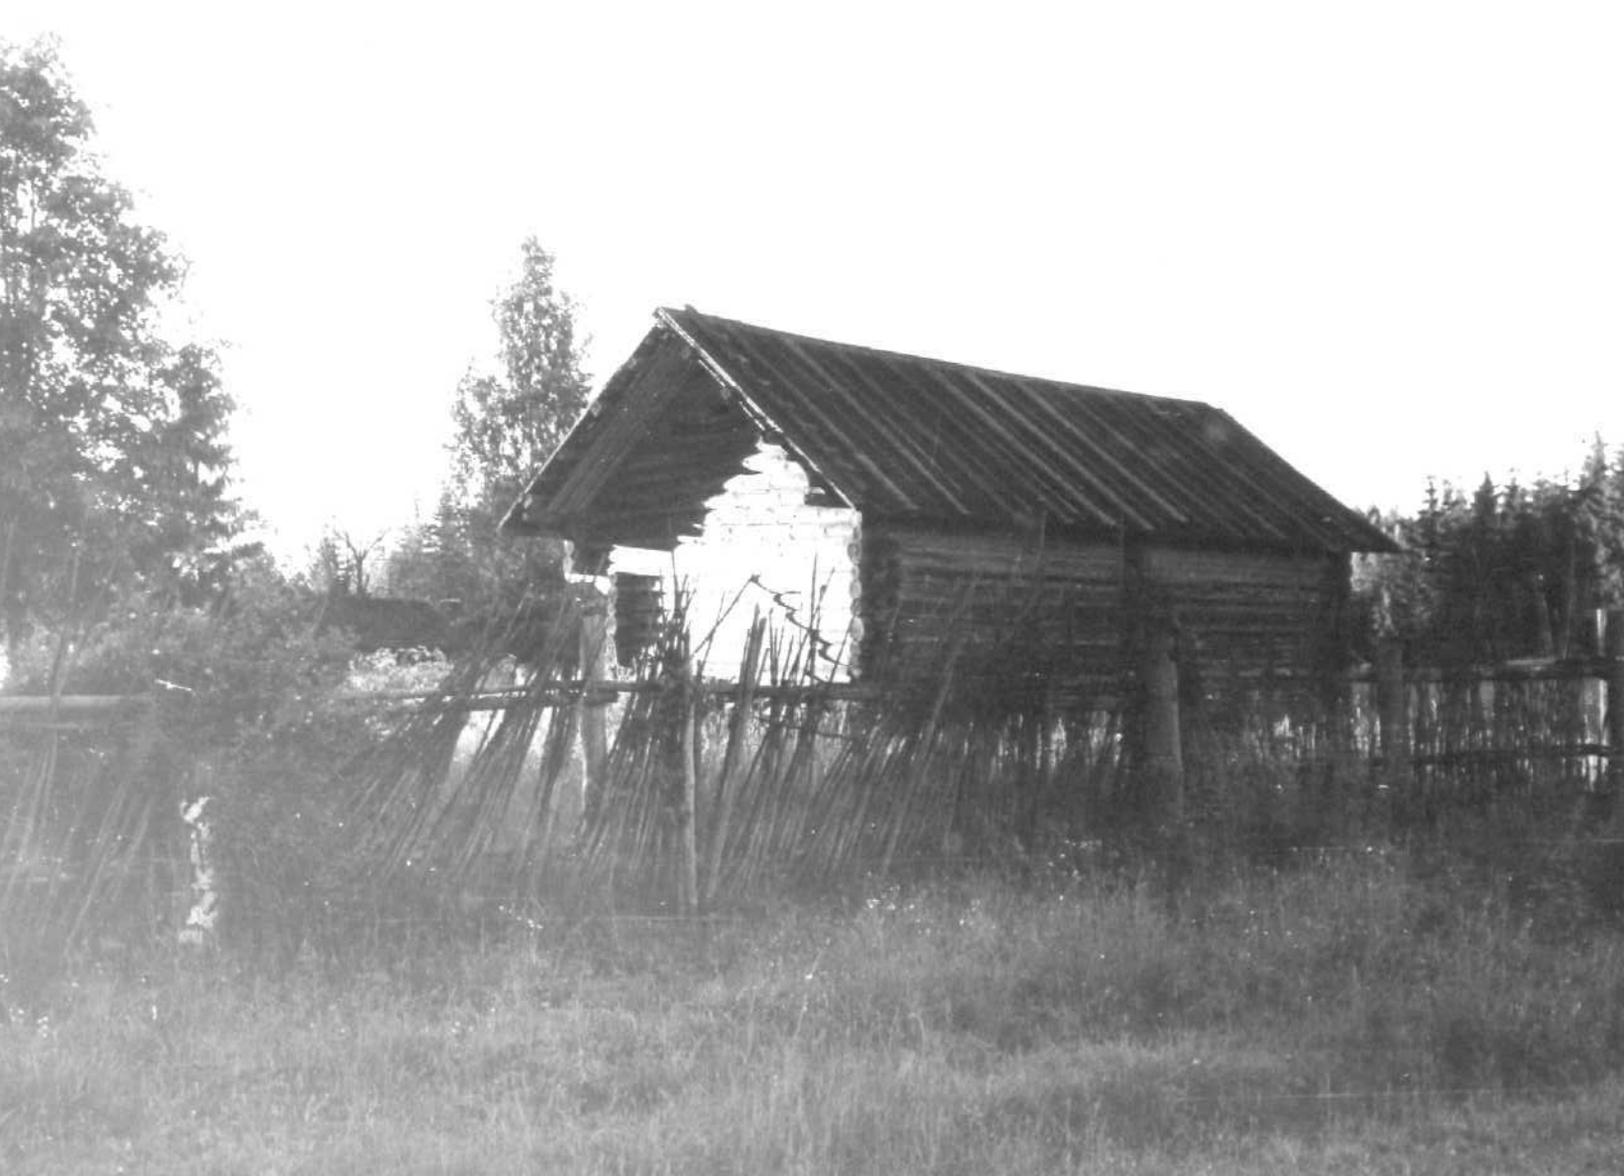
1. Вологодская обл., Бабушкинский р-н,
Березниковский с/с, д. Павлово.
Амбар, кон. XIX в. Вид с юго-запада.
Фото Гельфера С.В., 1990 г.

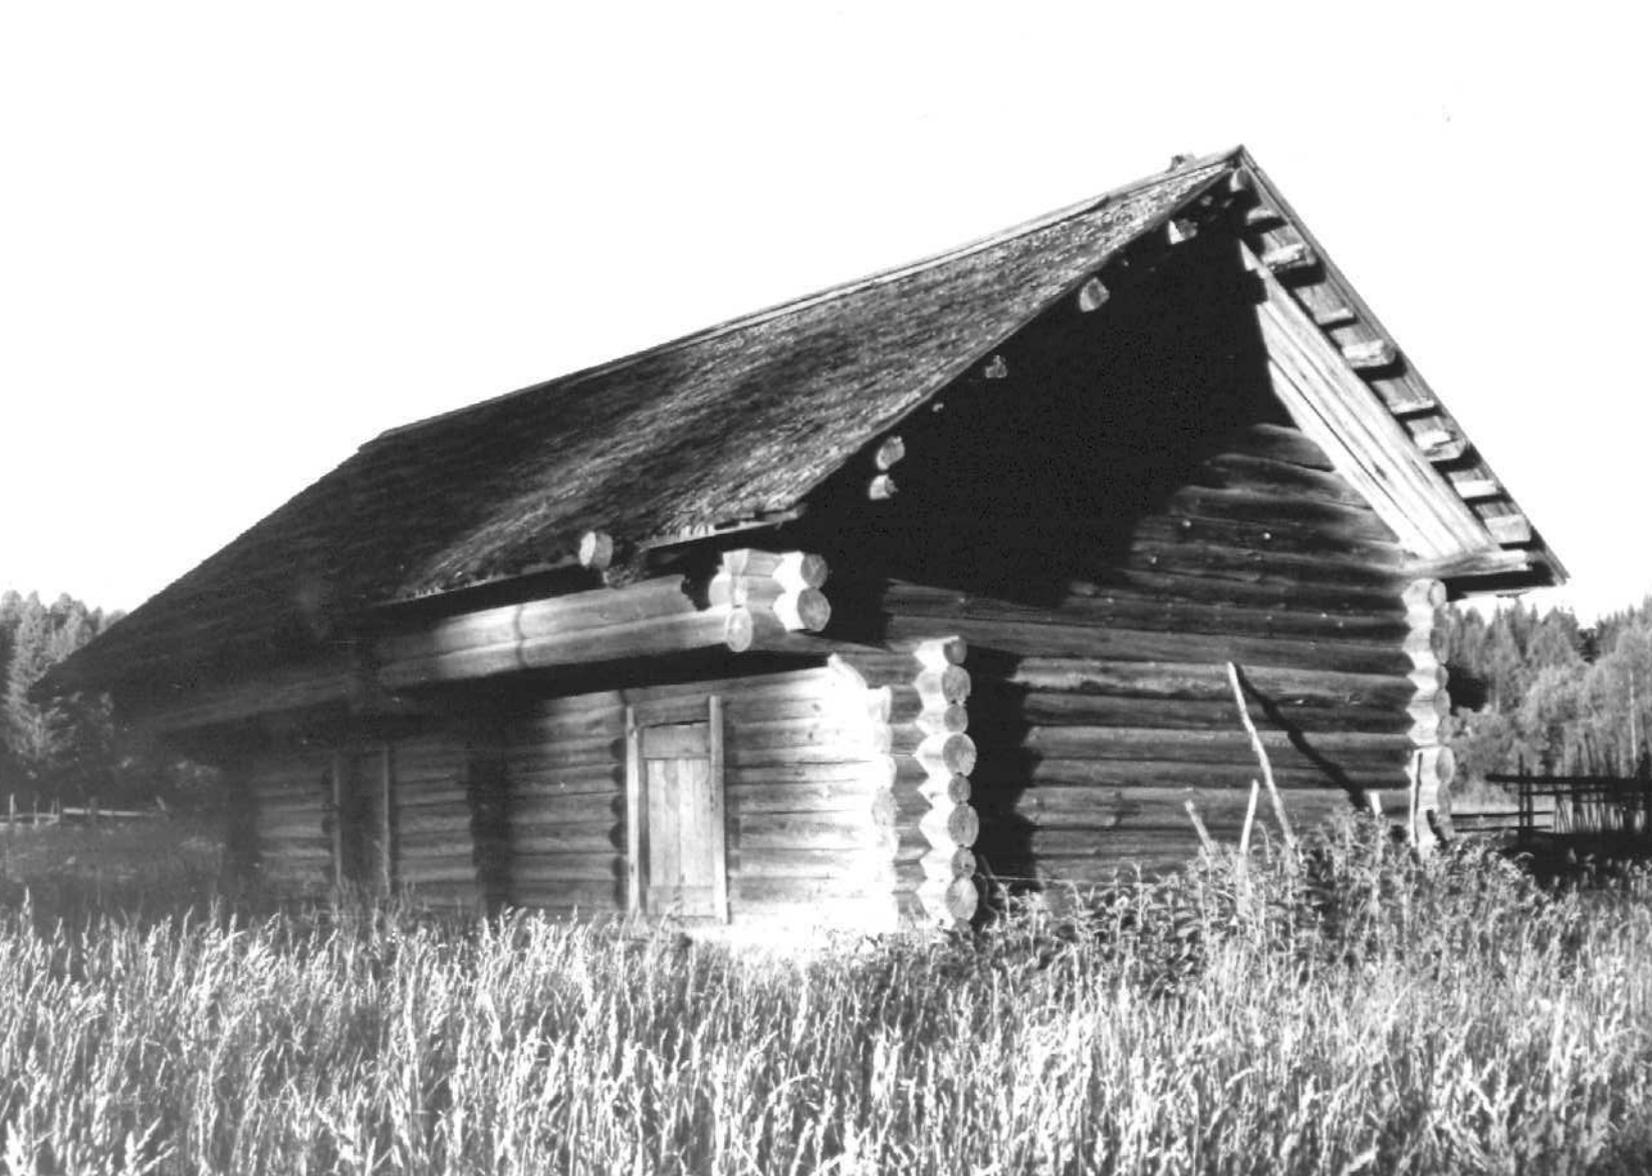
2. Вологодская обл., Бабушкинский р-н,
Березниковский с/с, д. Павлово.
Амбар, кон. XIX в. Вид с северо-запада.
Фото Гельфера С.В., 1990 г.

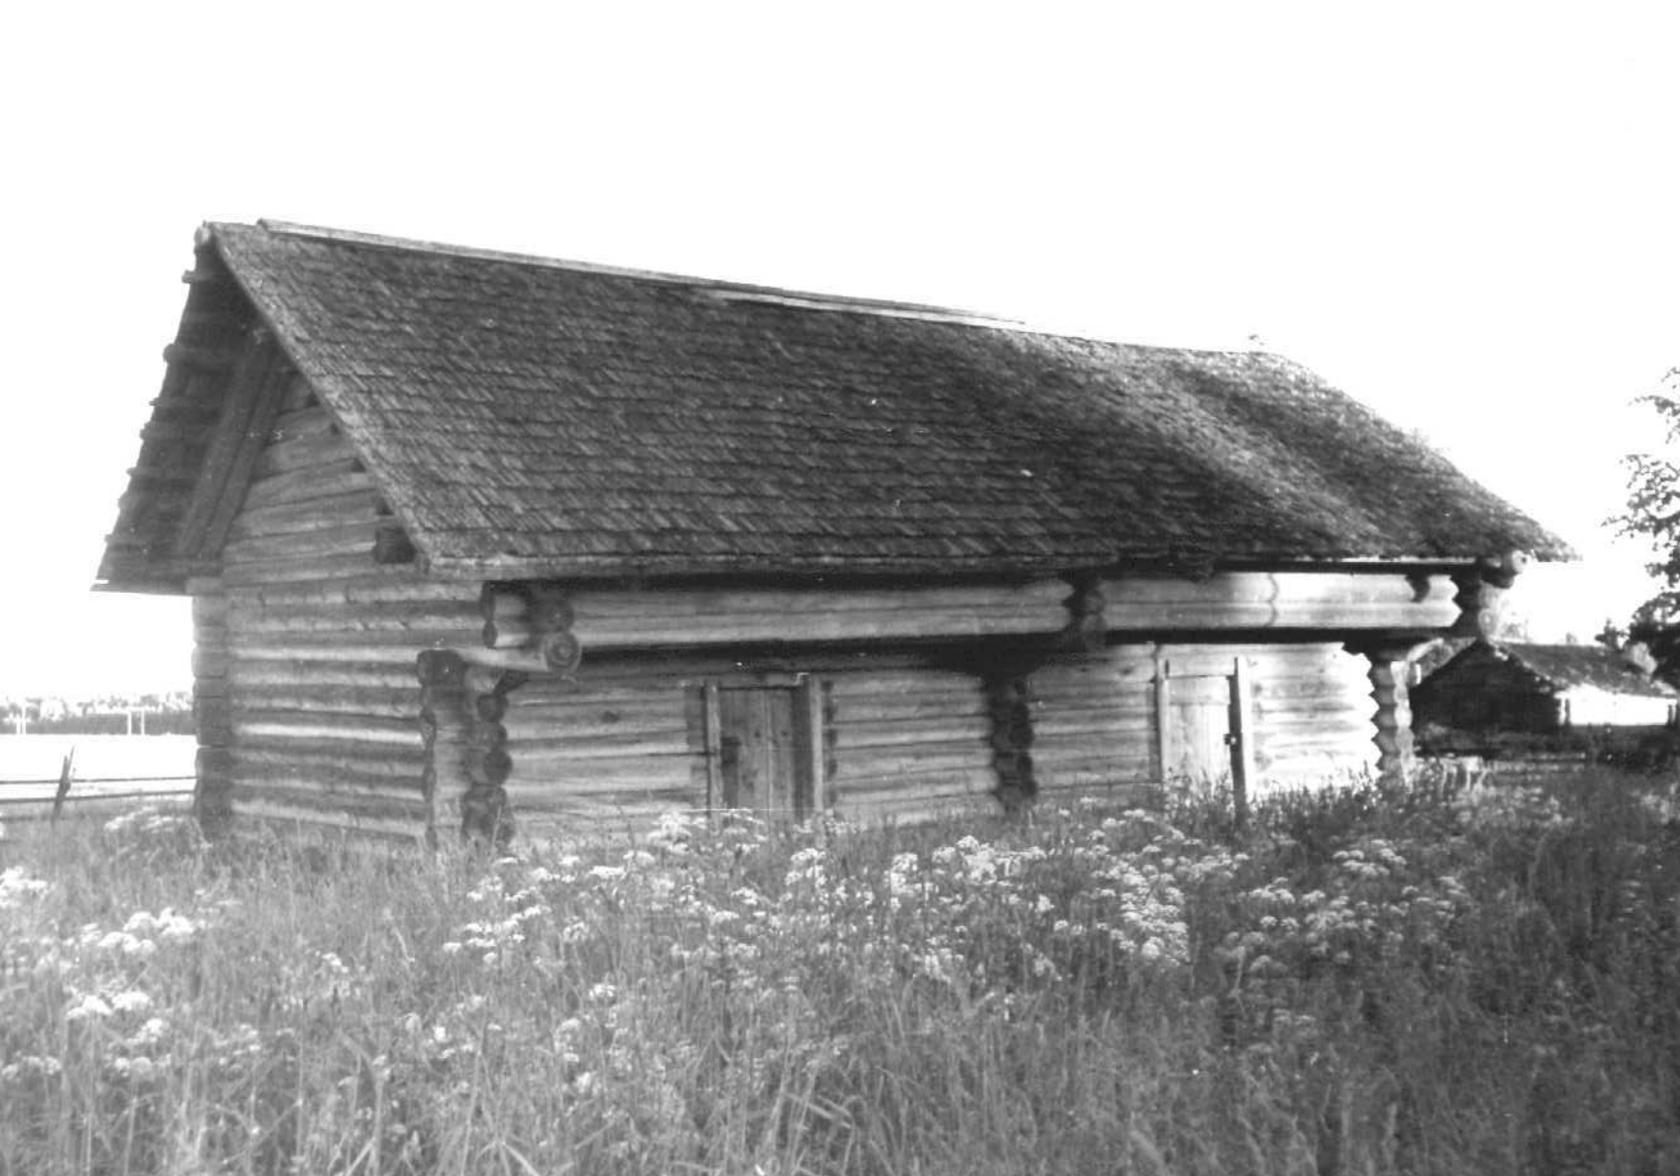
3. Вологодская обл., Бабушкинский р-н,
Березниковский с/с, д. Павлово.
Амбар, кон. XIX в. Вид с северо-востока.
Фото Гельфера С.В., 1990 г.

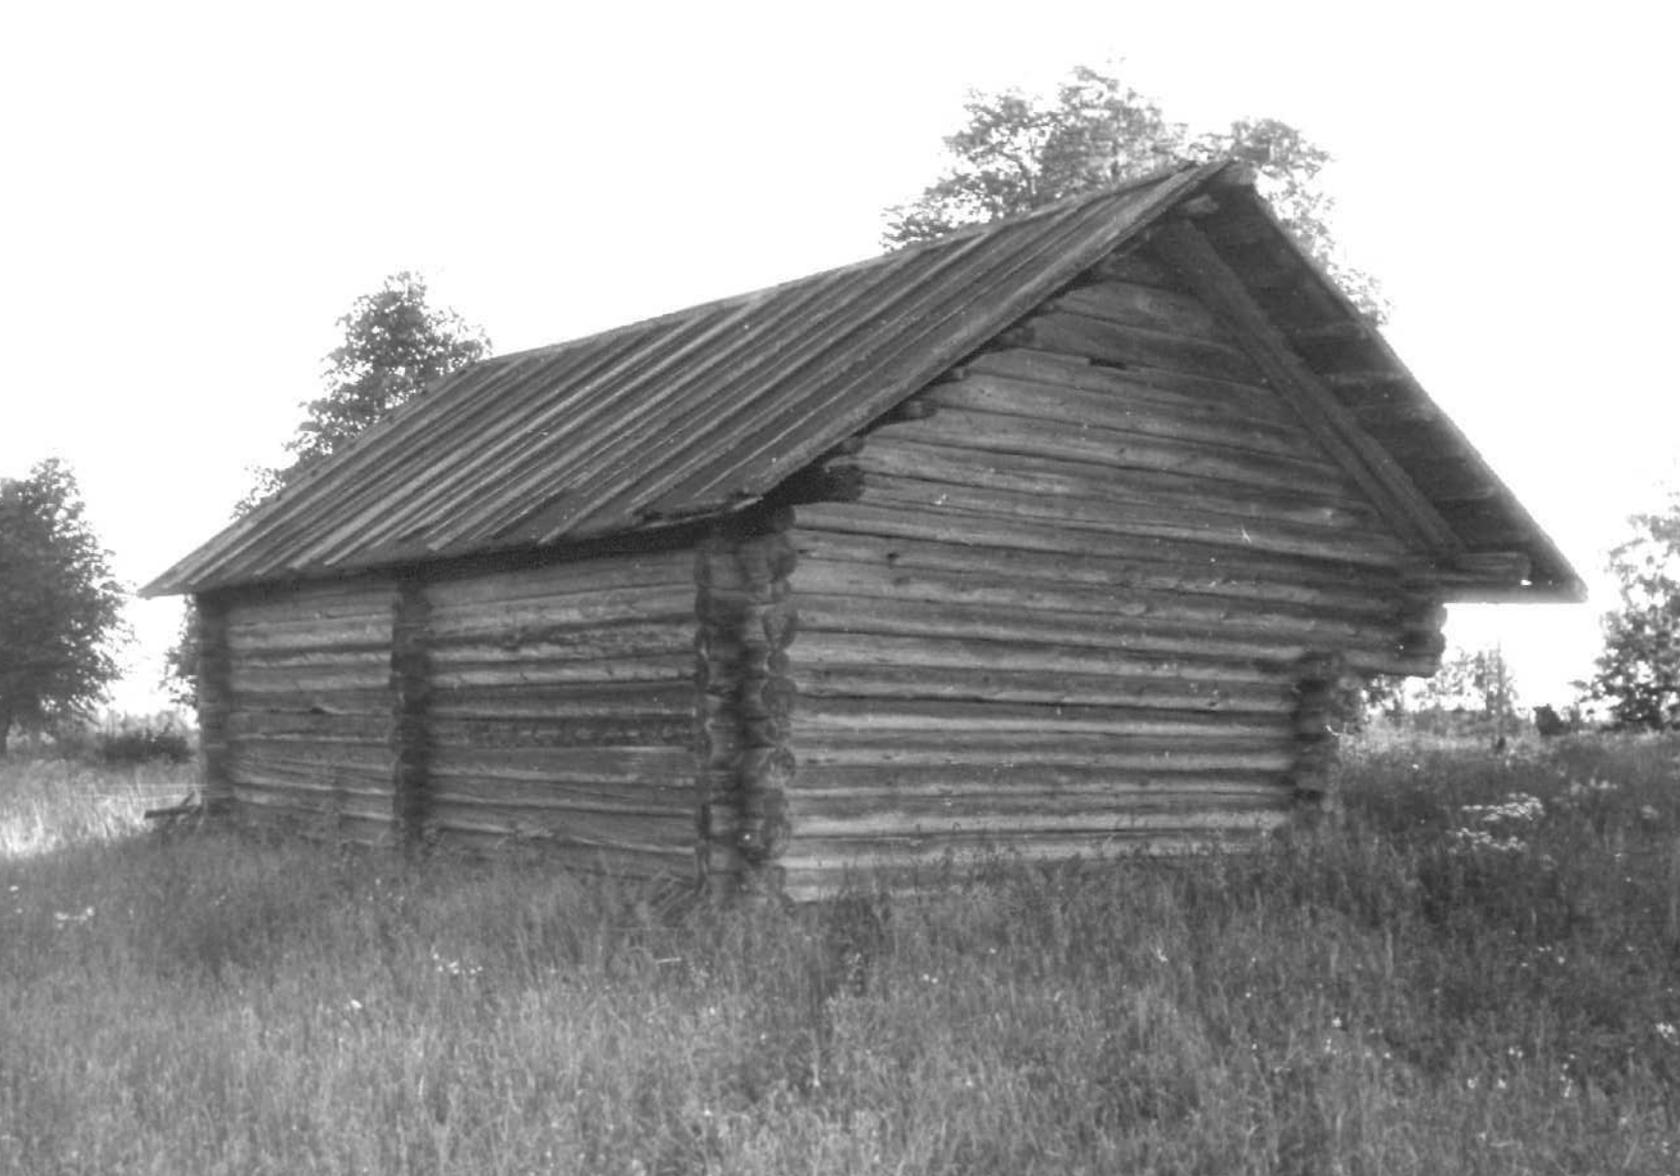
4. Вологодская обл., Бабушкинский р-н,
Березниковский с/с, д. Павлово.
Амбар, кон. XIX в. Вид с юго-востока.
Фото Гельфера С.В., 1990 г.

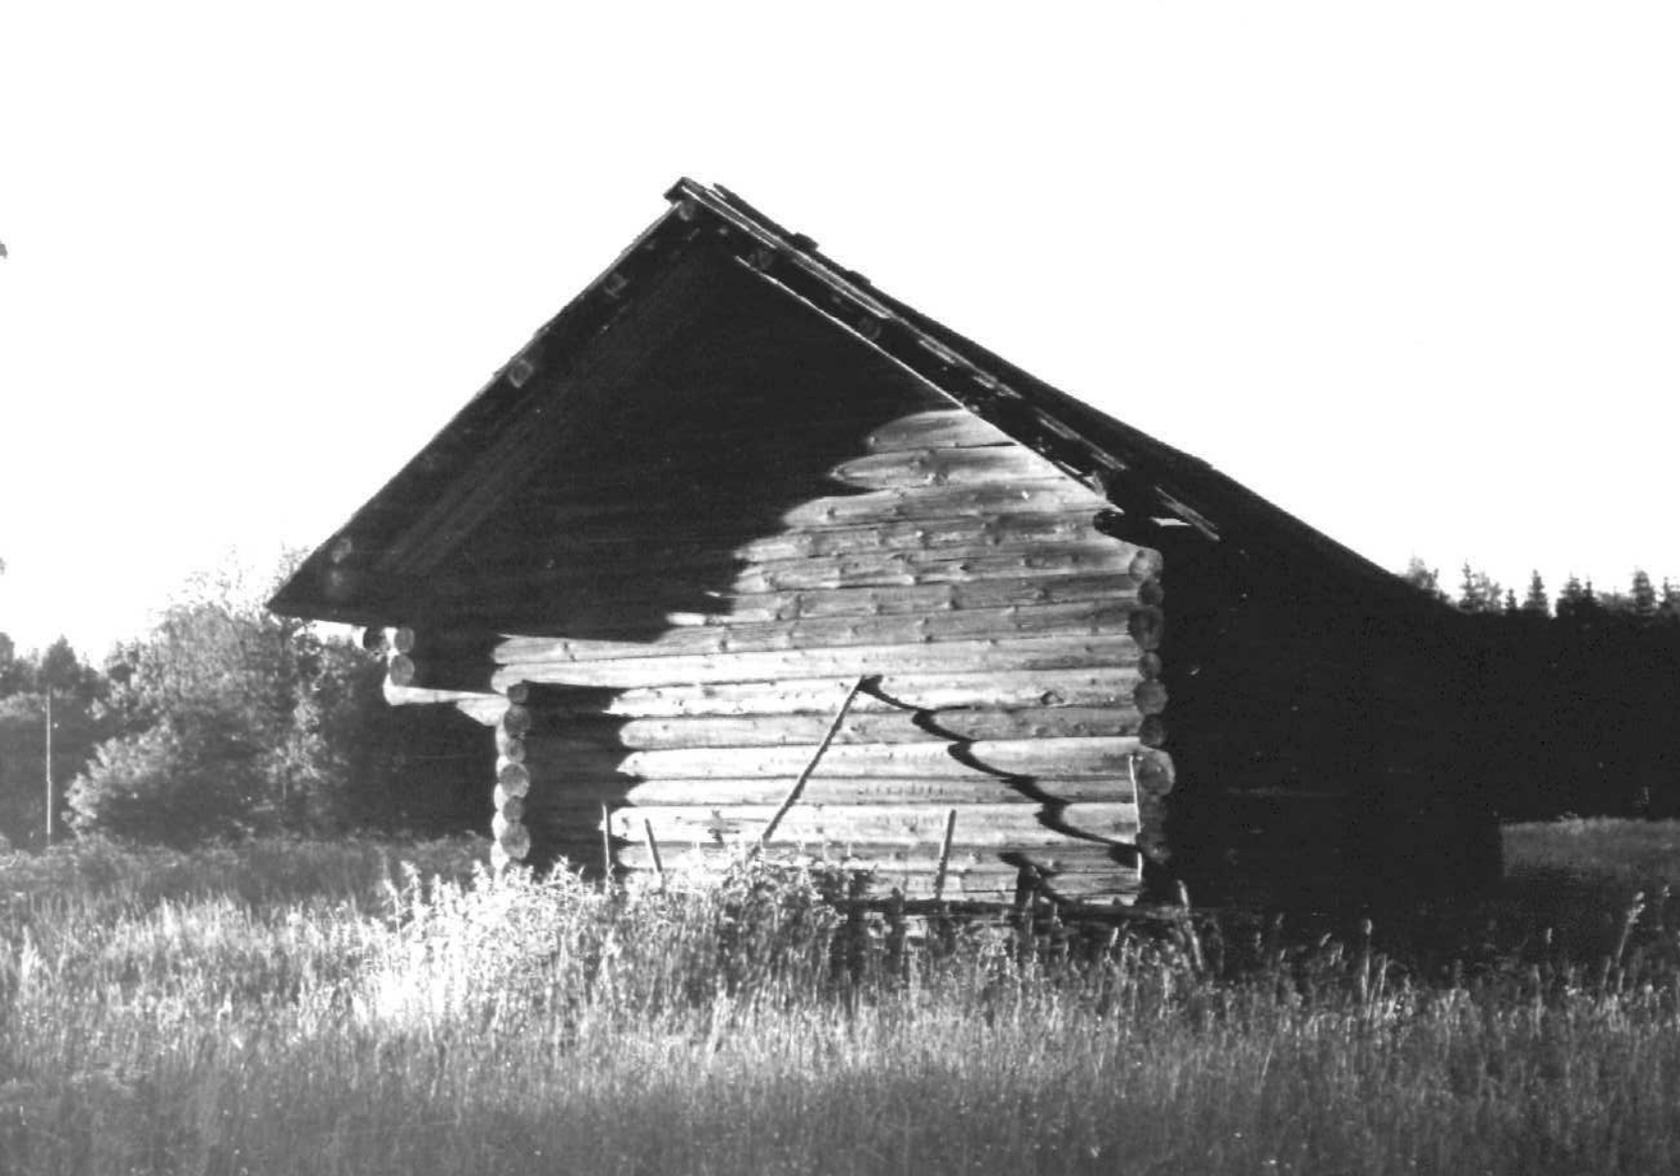
5. Вологодская обл., Бабушкинский р-н,
Березниковский с/с, д. Павлово.
Амбар, кон. XIX в. Боковой западн. фасад.
Фото Гельфера С.В., 1990 г.

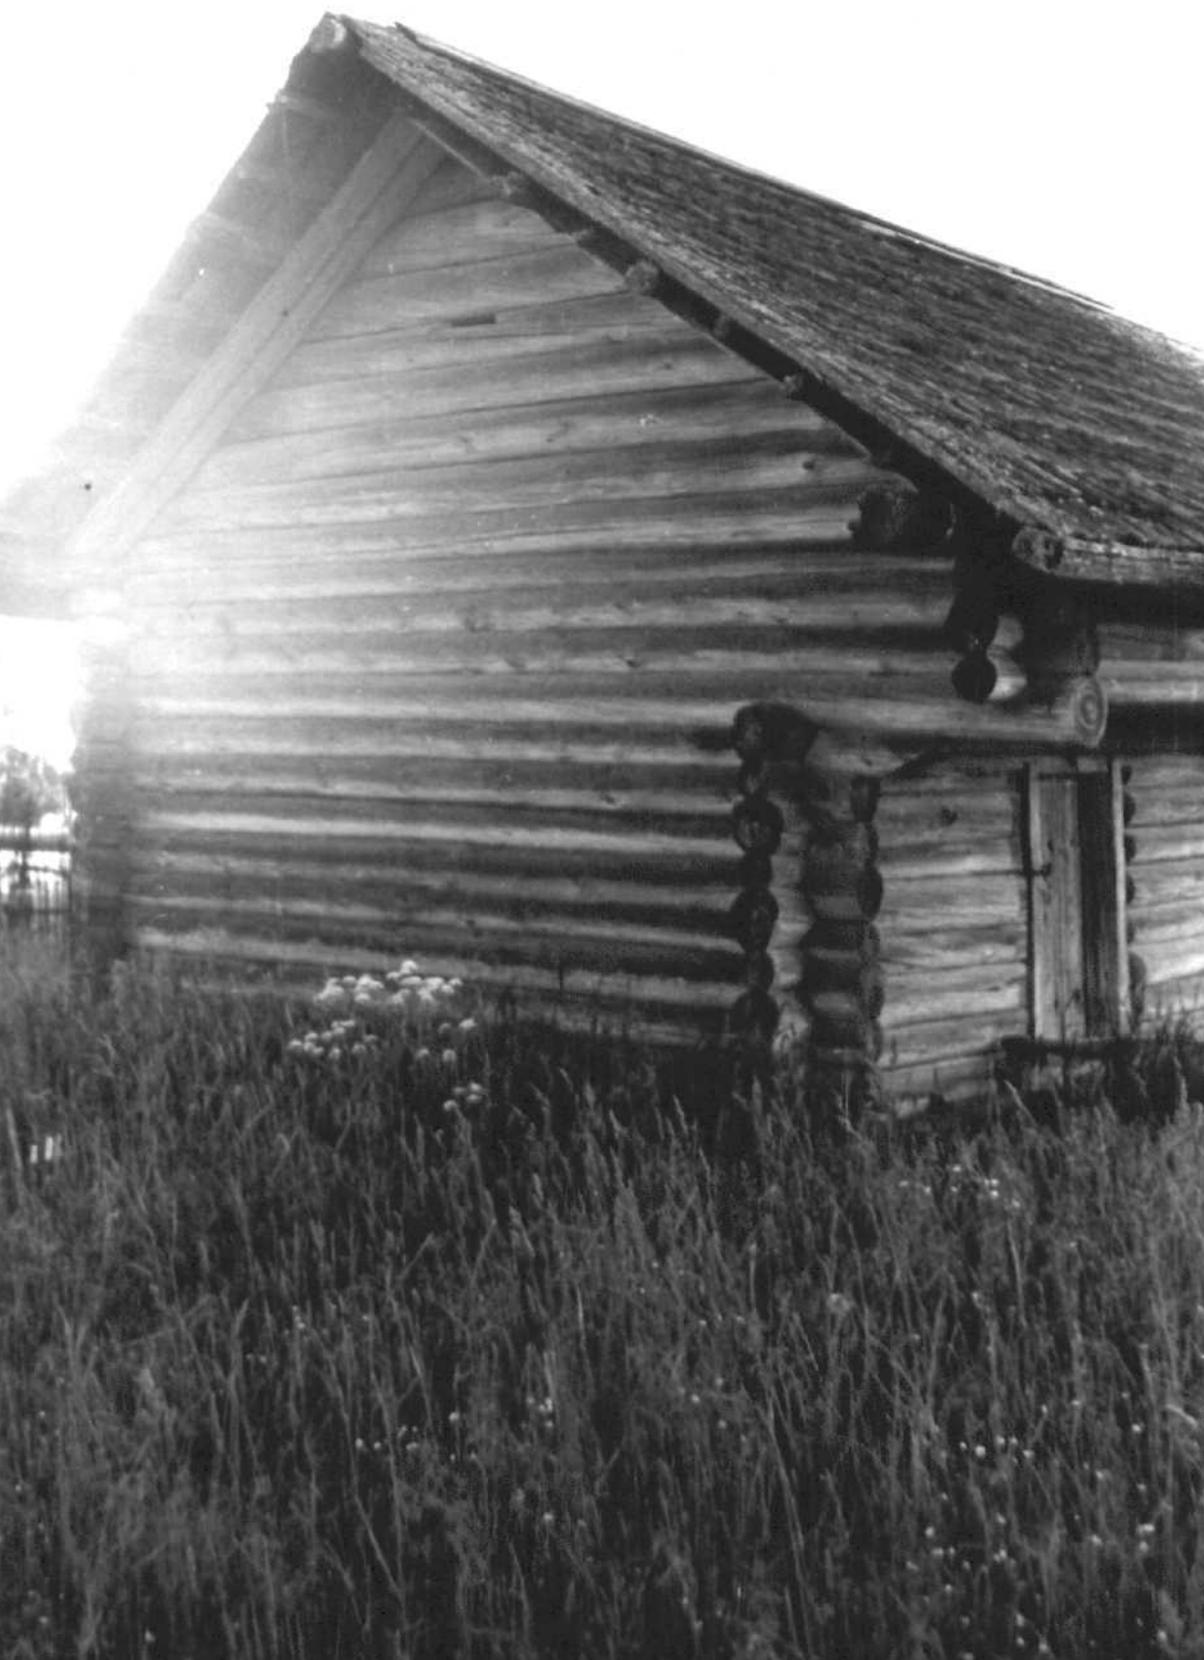
6. Вологодская обл., Бабушкинский р-н,
Березниковский с/с, д. Павлово.
Амбар, кон. XIX в. Боковой восточн. фасад.
Фото Гельфера С.В., 1990 г.

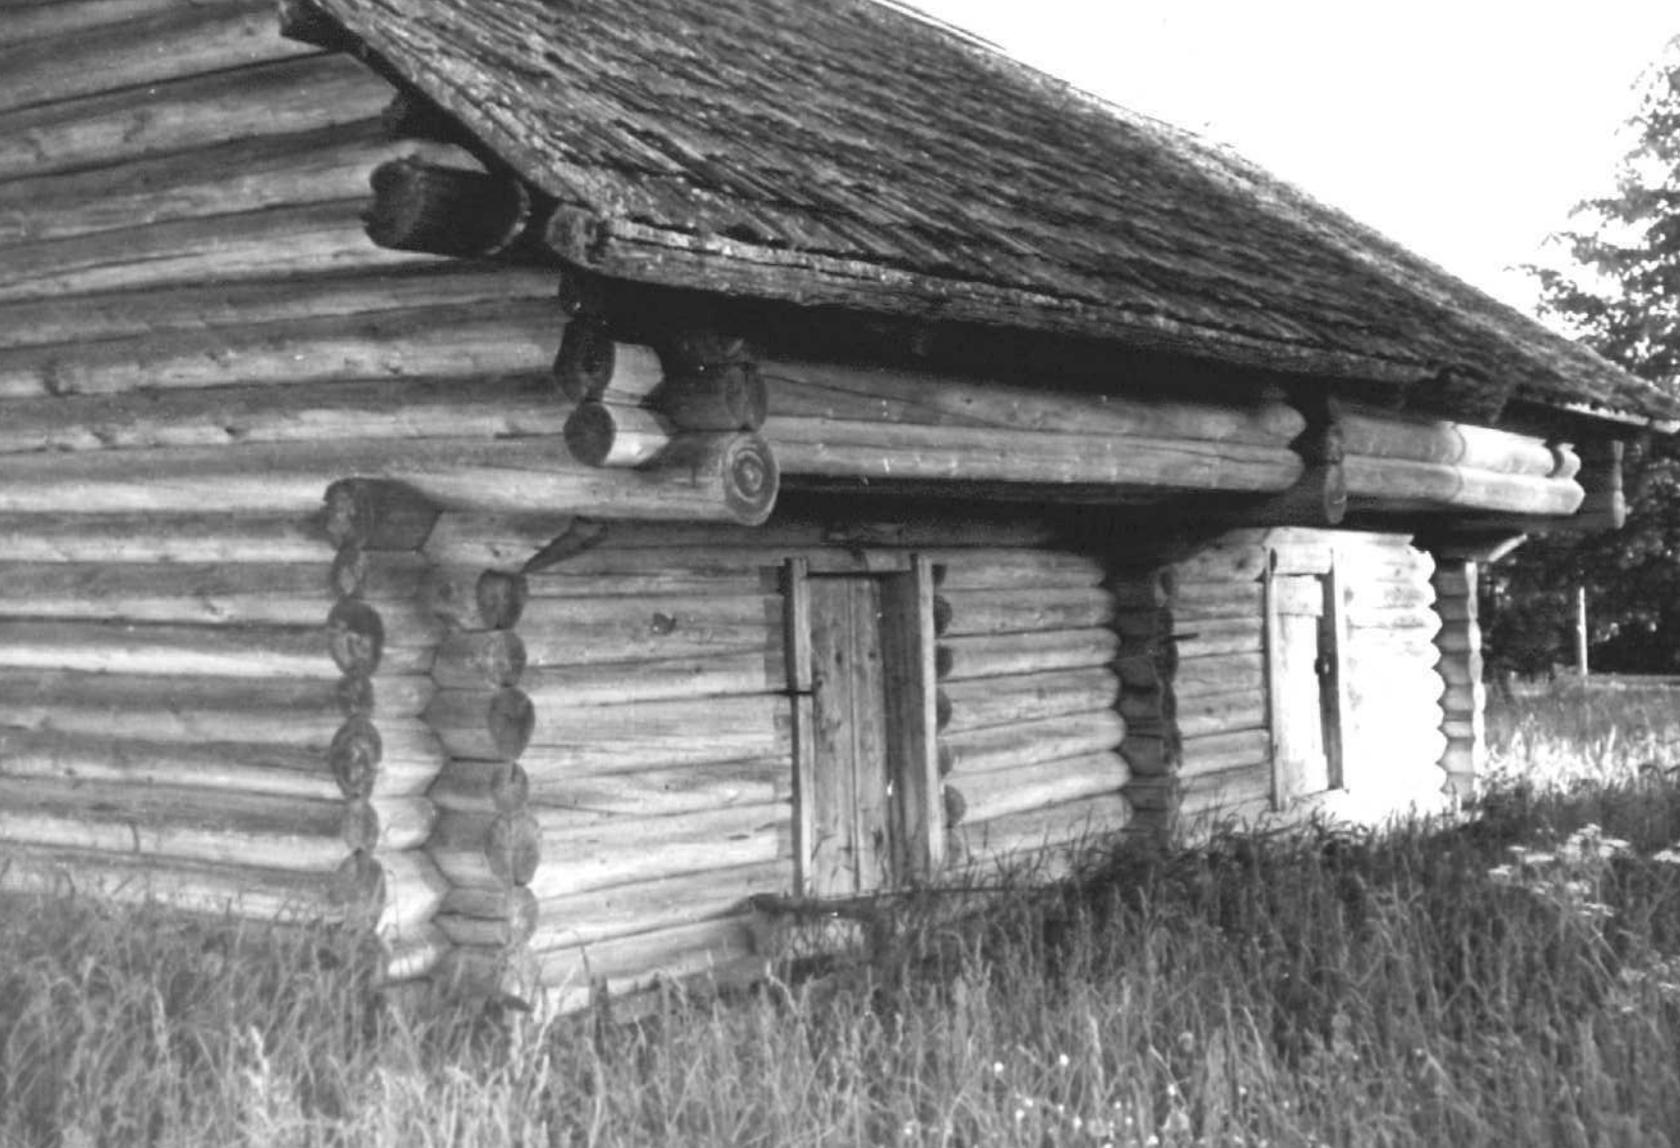
7. Вологодская обл., Бабушкинский р-н,
Березниковский с/с, д. Павлово.
Амбар, кон. XIX в. Главный северн. фасад.
Фото Гельфера С. В., 1990 г.

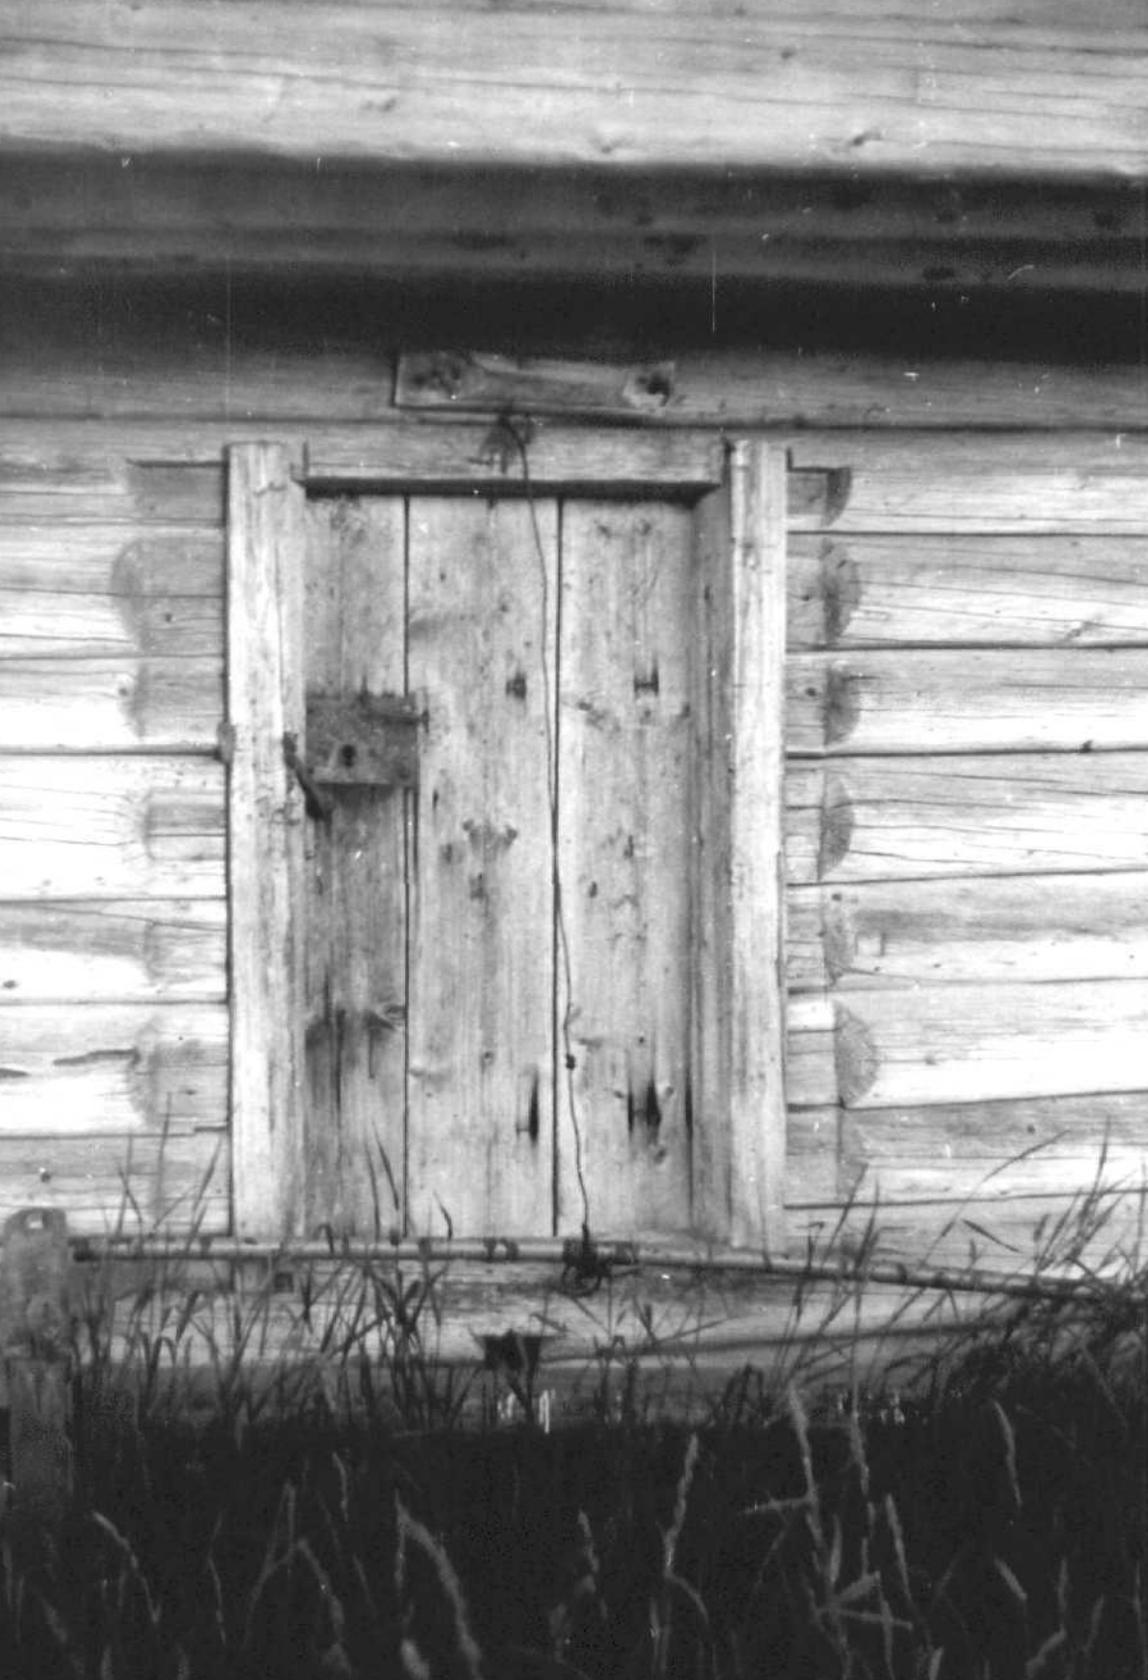
8. Вологодская обл., Бабушкинский р-н,
Березниковский с/с, д. Павлово.
Амбар, кон. XIX в. Гл. фасад: левая дверь.
Фото Гельфера С.В., 1990 г.

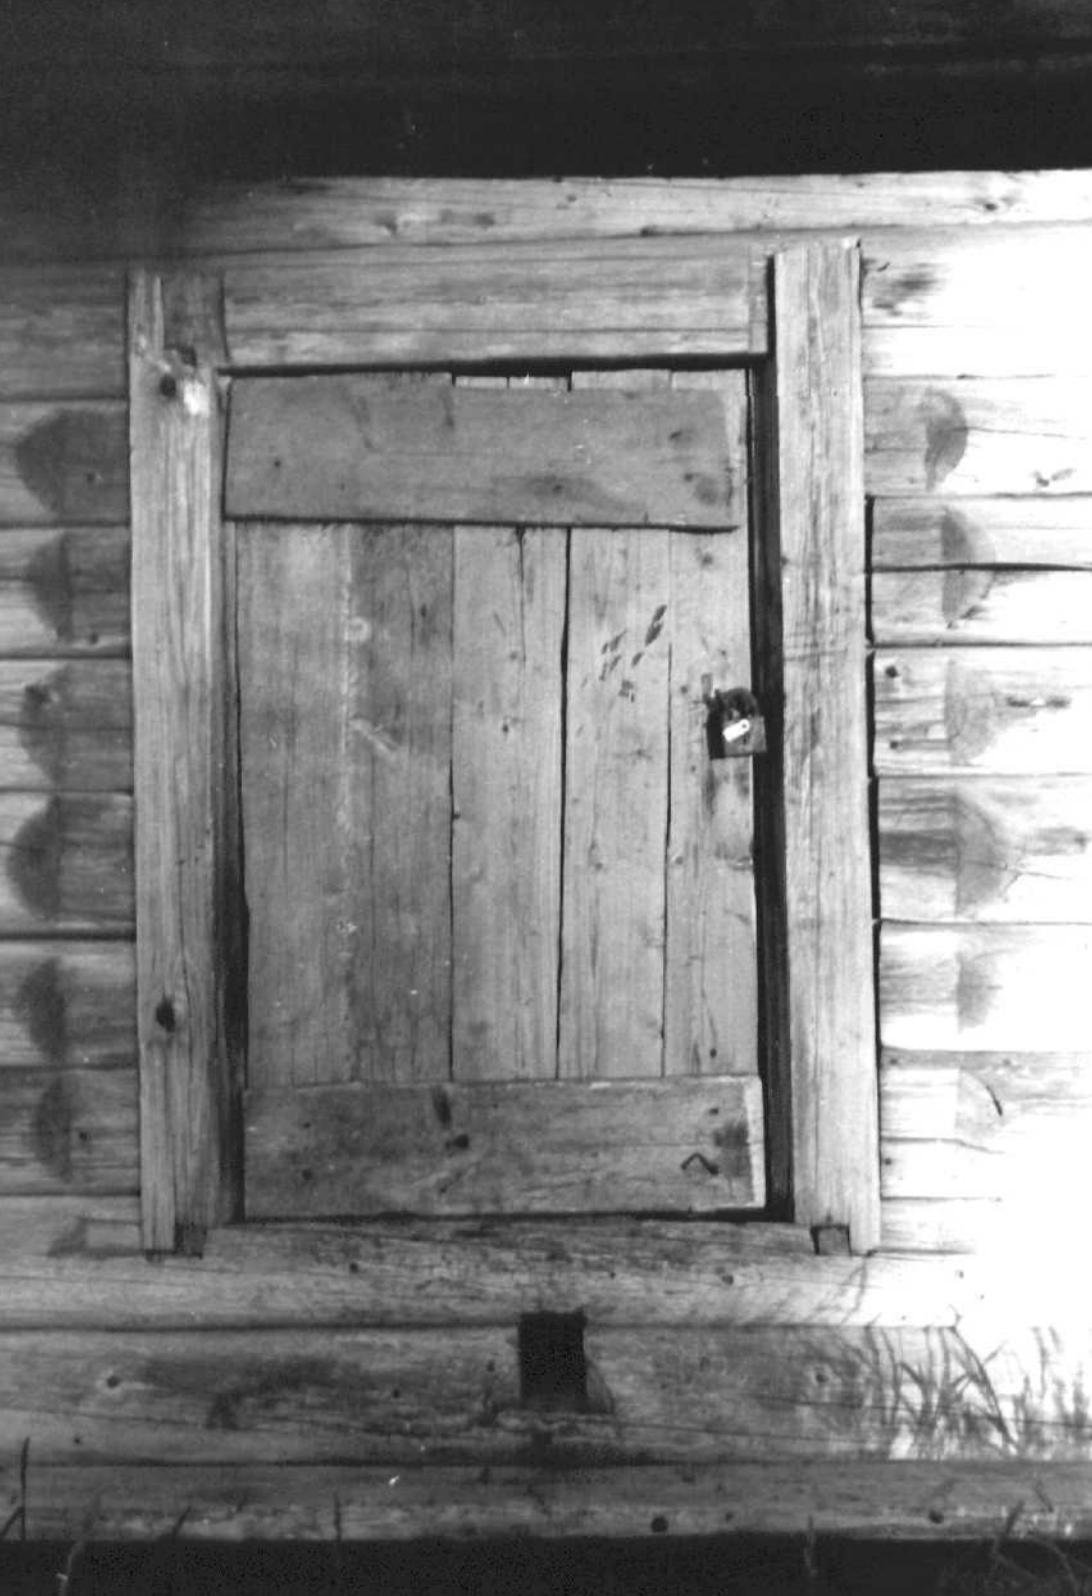
9. Вологодская обл., Бабушкинский р-н,
Березниковский с/с, д. Павлово.
Амбар, к. XIX в. Главный фасад: правая
дверь. Фото Гельфера С.В., 1990 г.

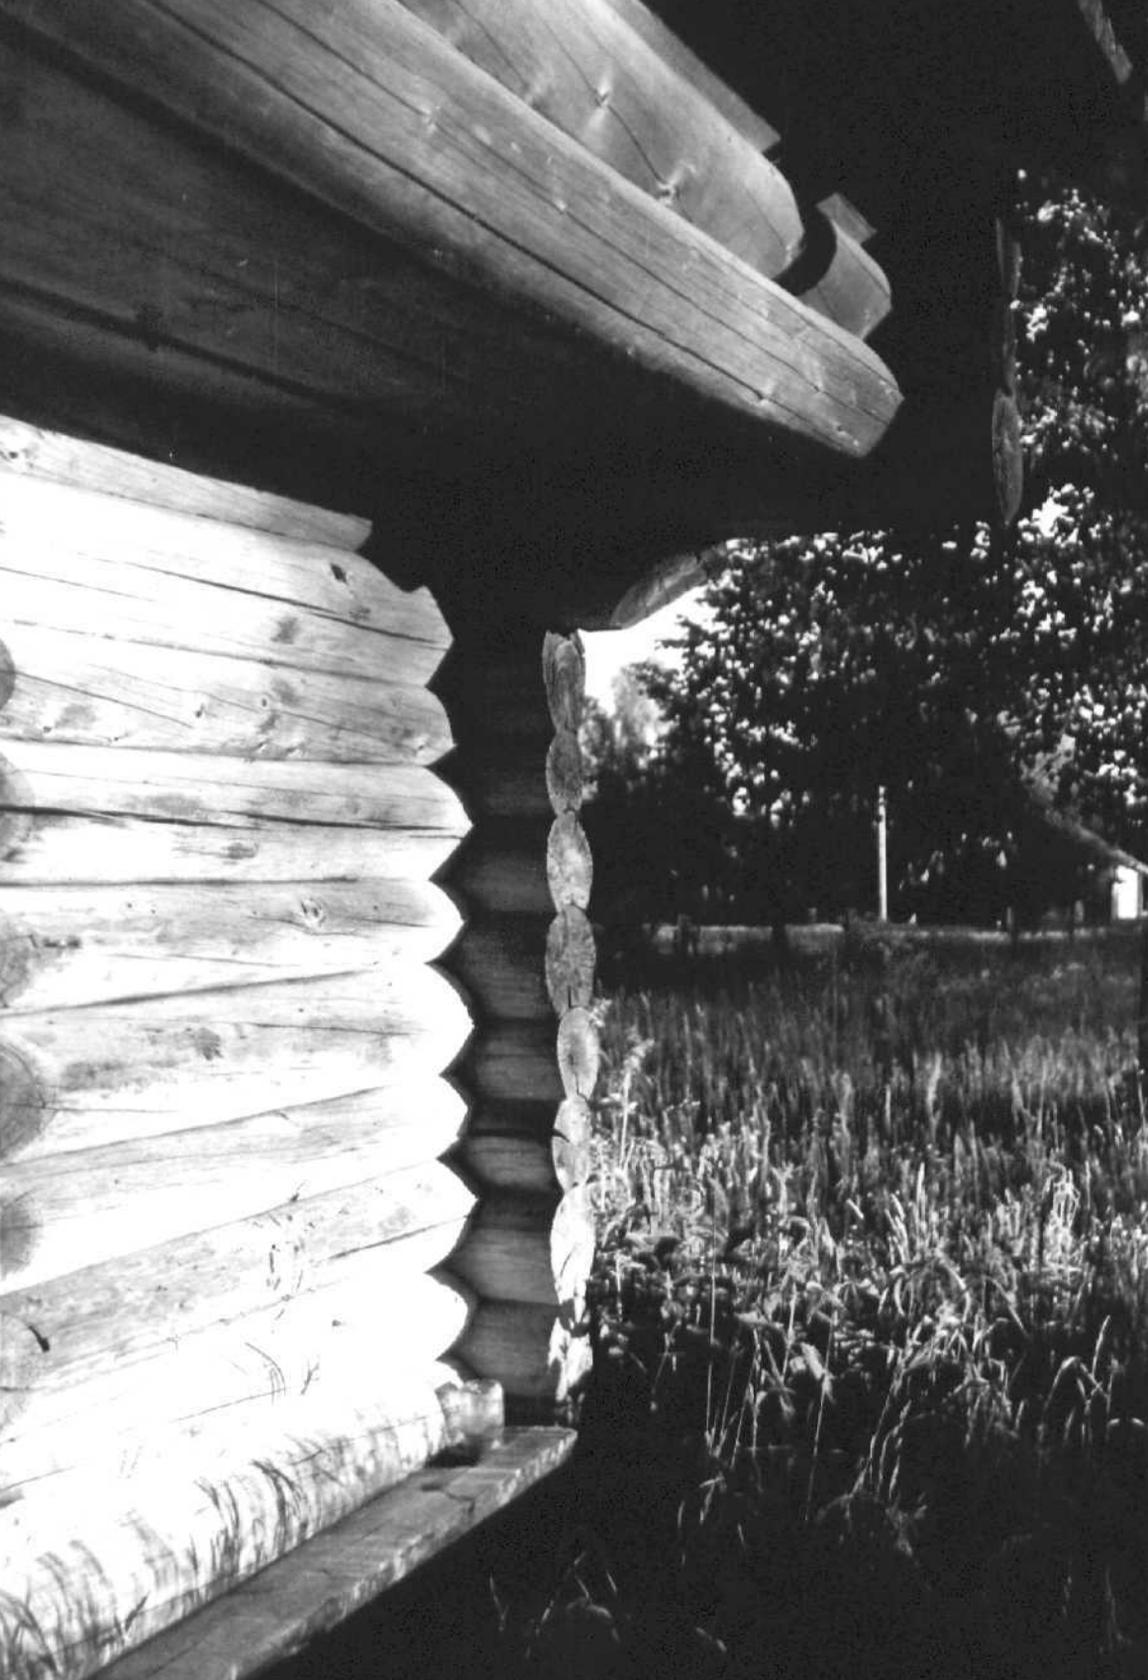
10. Вологодская обл., Бабушкинский р-н,
Березниковский с/с, д. Давлово.
Амбар, к. XIX в. Гл. фасад: угловая кон-
соль залобника.

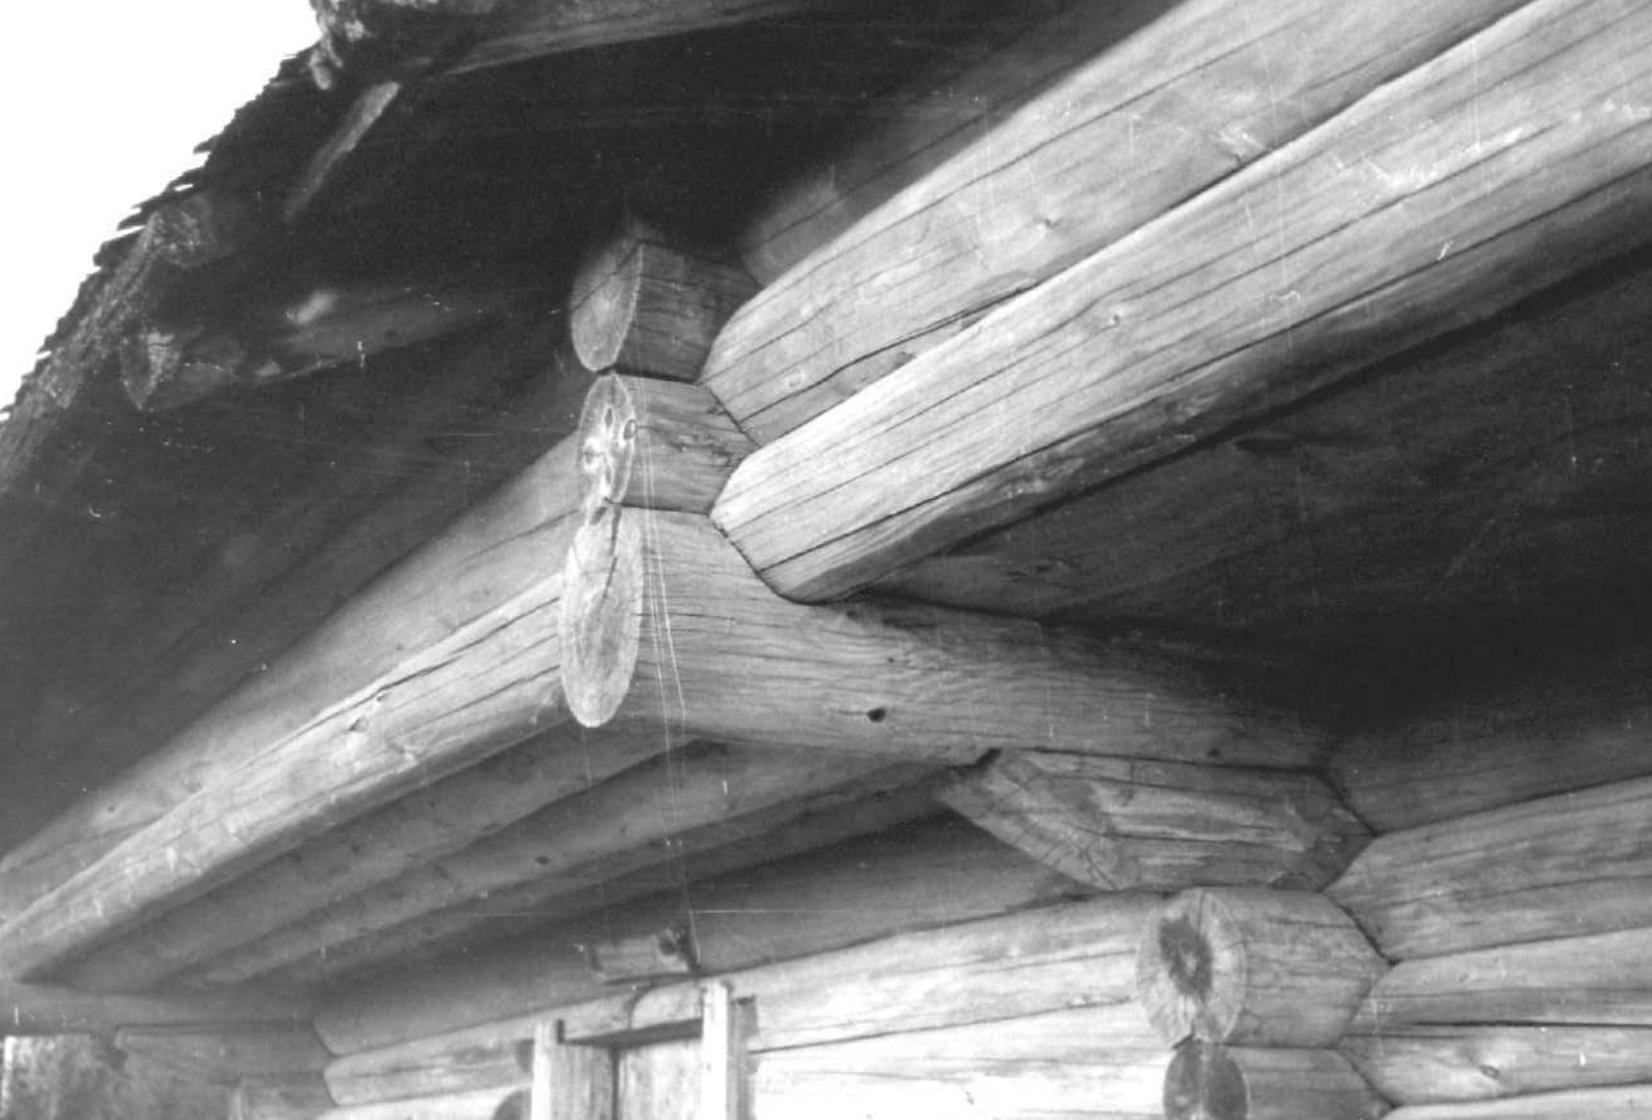
II. Вологодская обл., Бабушкинский р-н,
Березниковский с/с, д. Павлово.
Амбар, к. XIX в. Главный фасад: средняя
консоль залобника.
Фото Гельфера С.В., 1990 г.
